**UNIVERSIDADE ESTADUAL DA REGIÃO TOCANTINA DO MARANHÃO**  
**CENTRO DE CIÊNCIAS HUMANAS, SOCIAIS, TECNOLÓGICAS, E LETRAS -**  
**CCHSTL – CAMPUS AÇAILÂNDIA – MA**  
**CURSO DE BACHARELADO EM ENGENHARIA CIVIL**

**DETERMINAÇÃO E CARACTERIZAÇÃO DE MANIFESTAÇÕES PATOLÓGICAS**  
**COM ULTRASSOM: um estudo de caso sobre o impacto de vibrações ferroviárias em**  
**edificações**

Trabalho de Conclusão de Curso apresentado ao  
curso de Engenharia Civil da Universidade  
Estadual da Região Tocantina do Maranhão, sob a  
orientação do Professor Esp. Leonardo Telles de  
Souza Pessoa Filho.

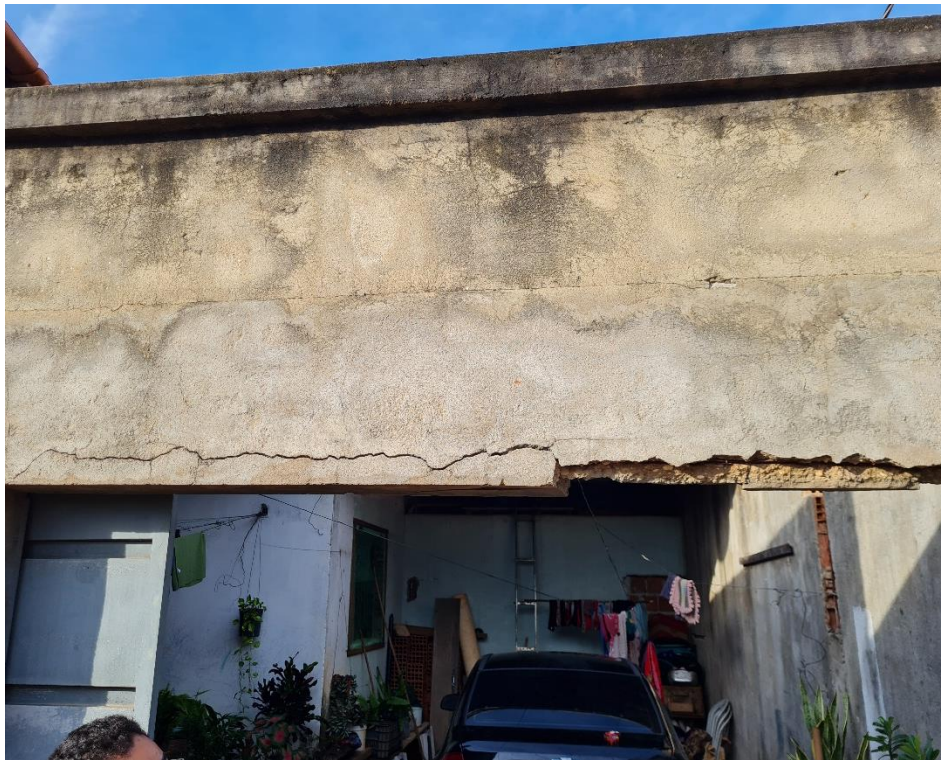
A inspeção visual corroborou os relatos empíricos da comunidade. Nas edificações situadas na Zona 1, foi mapeado uma incidência generalizada de trincas ativas e processos de desagregação do concreto, demonstrado na imagem 8. A tipologia dessas fissuras, muitas vezes com aberturas expressivas e comportamento dinâmico durante a passagem dos trens, é característica de estruturas submetidas a recalques diferenciais induzidos por vibração e perda de suporte do solo, destacado nas respostas do apêndice B.

Imagem 8 – Manifestações patológicas na zona 1.

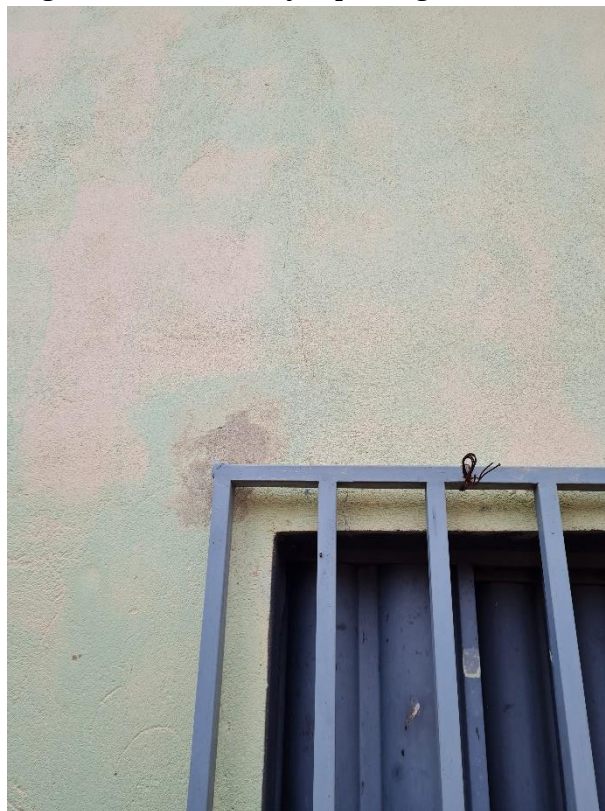
À medida que o distanciamento da fonte geradora aumenta, se observa uma atenuação geométrica das ondas de superfície. Nas áreas intermediárias (250 a 350m), ou até mesmo na Zona 2, ilustrada pela figura 9, as anomalias evoluem para fissuras passivas e capilares, majoritariamente associadas a efeitos de retração do material cimentício, e não à excitação dinâmica direta. Na zona de controle, as anomalias estruturais graves mostraram-se ausentes, evidenciando a integridade das edificações que não sofrem os efeitos diretos da carga ferroviária, ainda que inseridas no mesmo contexto de autoconstrução. As imagens presentes

Figura 9 – Manifestação patológica na zona 2.

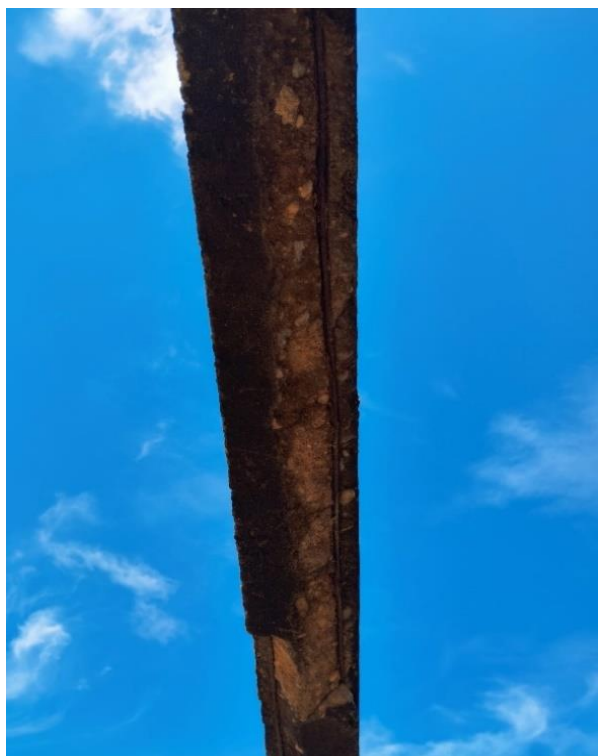
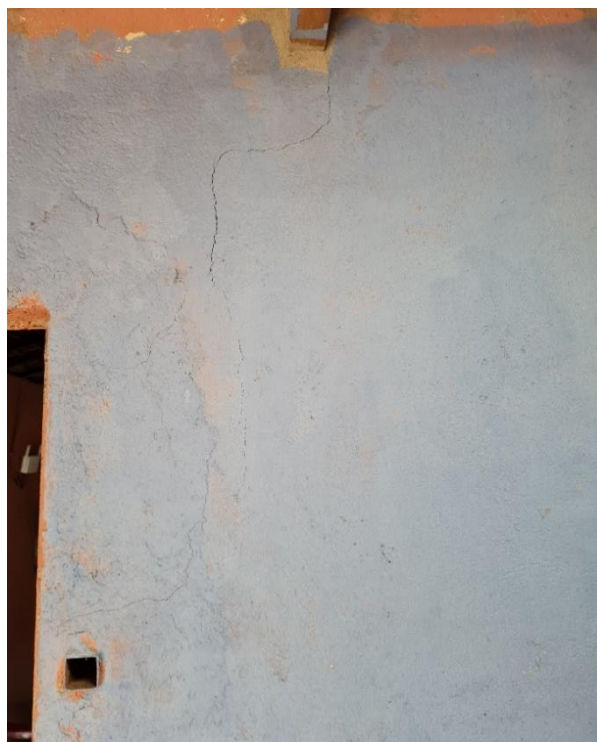
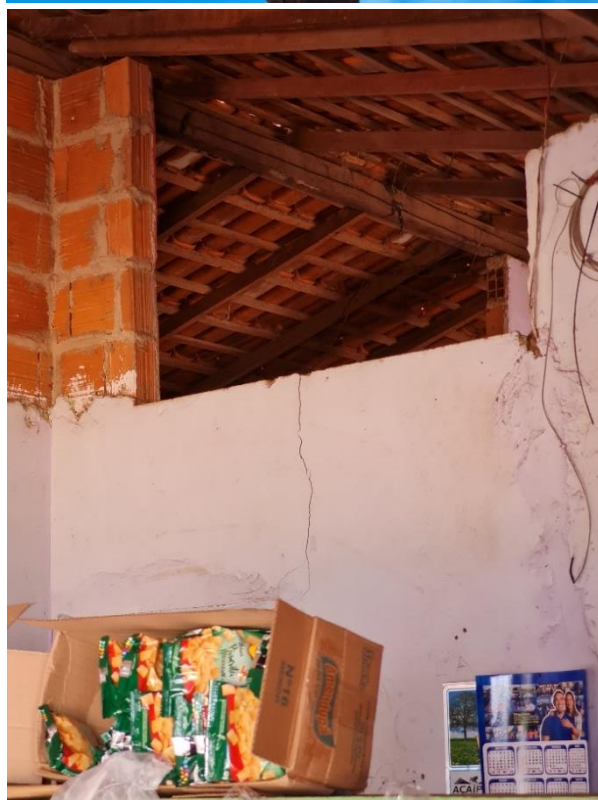
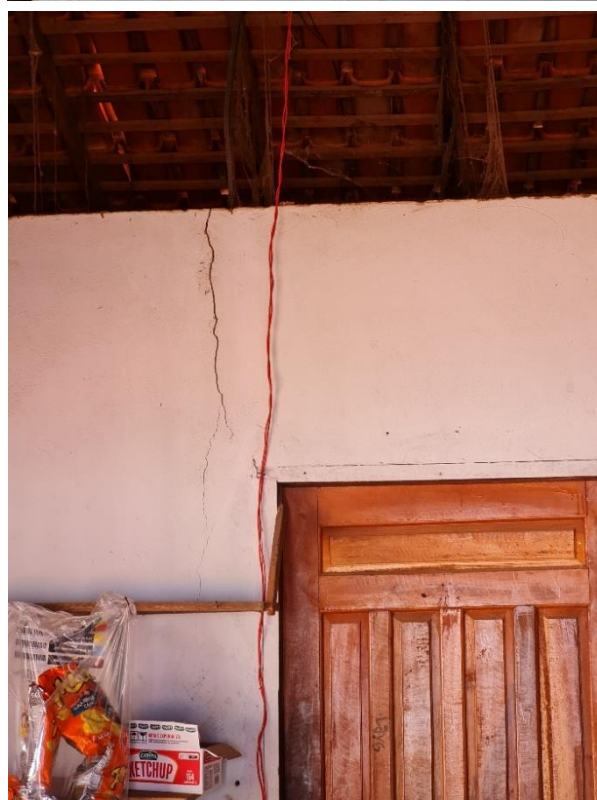
Imagem C1, C2, C3 e C4 – Manifestações patológicas encontrada na inspeção.

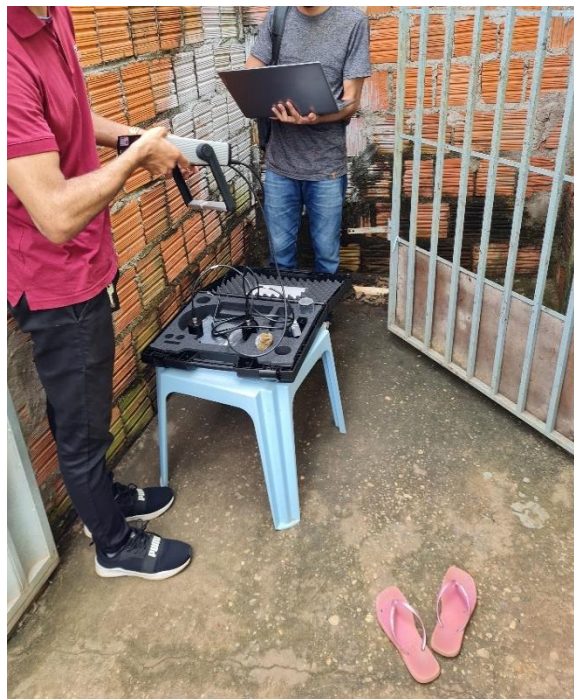
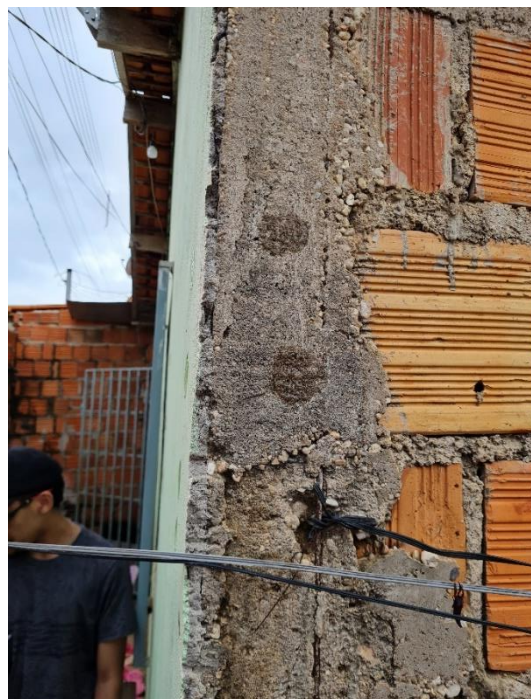
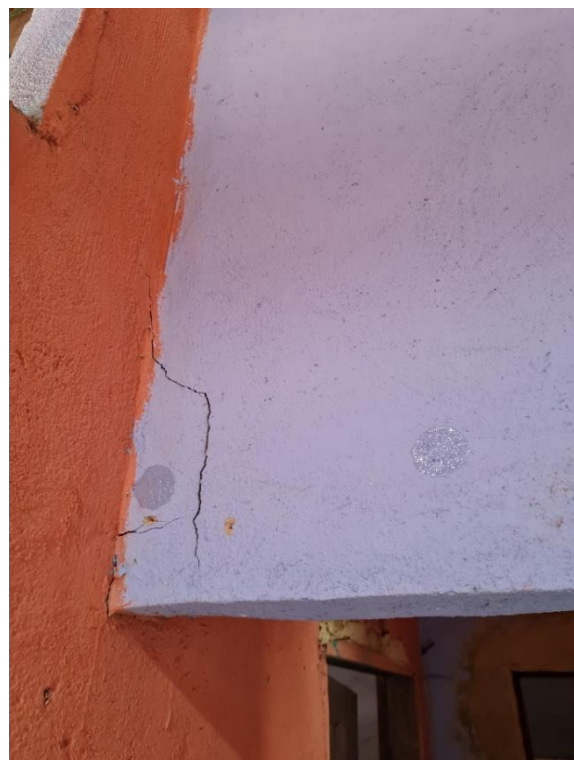
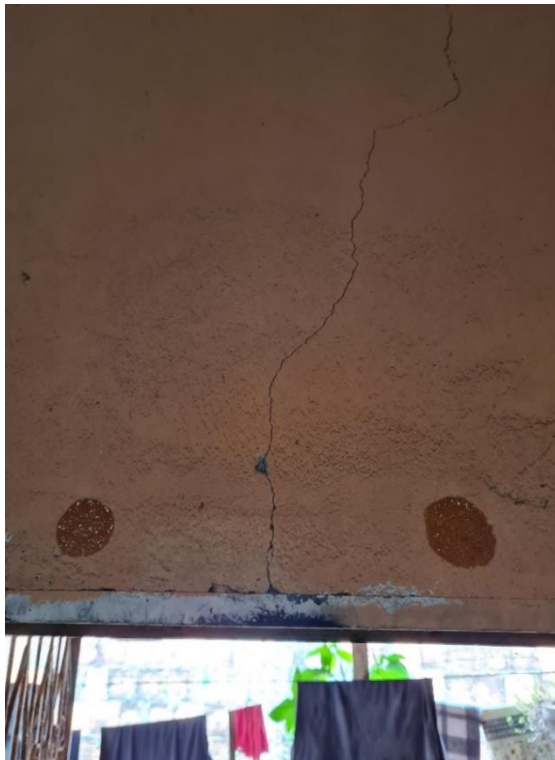
Imagem C5. C6, C7 e C8 – Manifestações patológicas encontrada na inspeção.

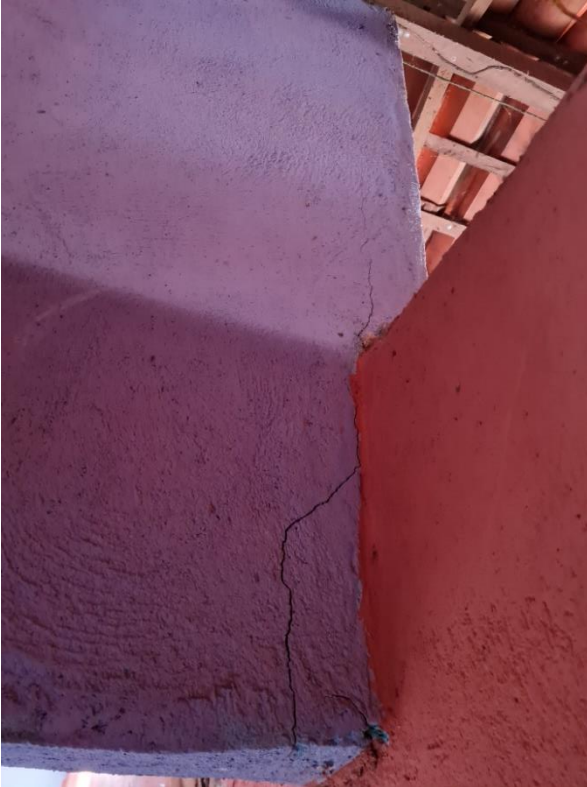
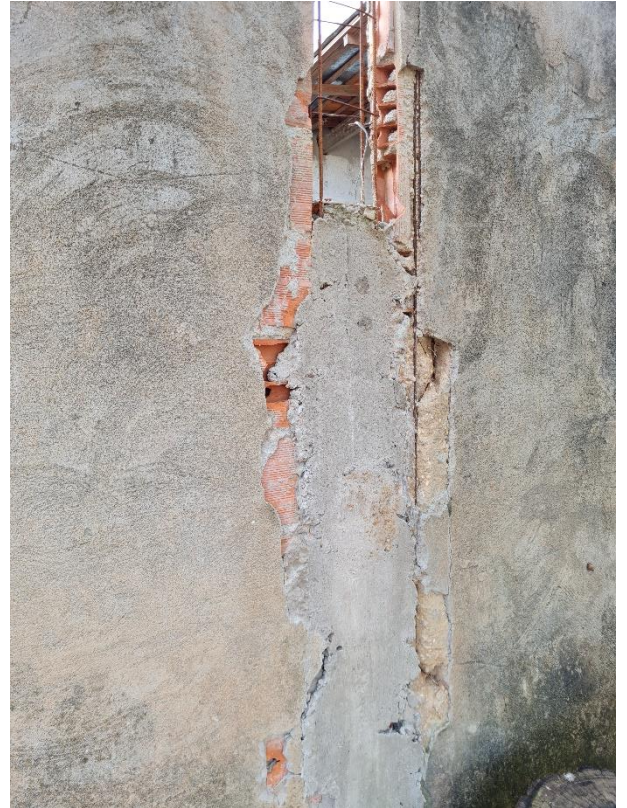
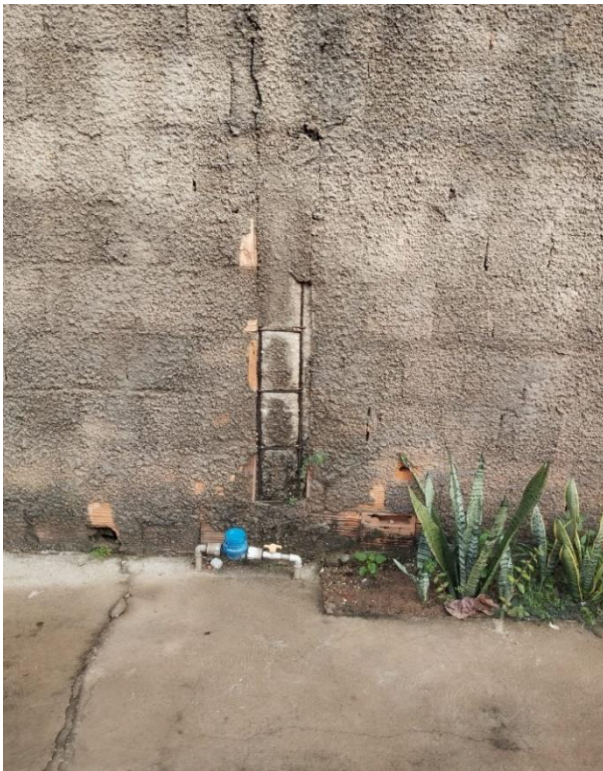
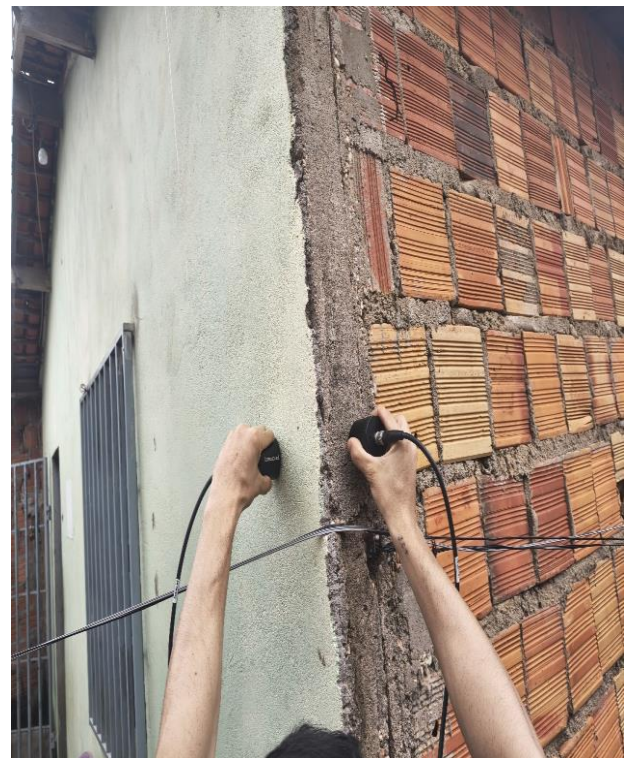
Imagem C9, C10, C11 e C12 – Manifestações patológicas encontrada na inspeção.

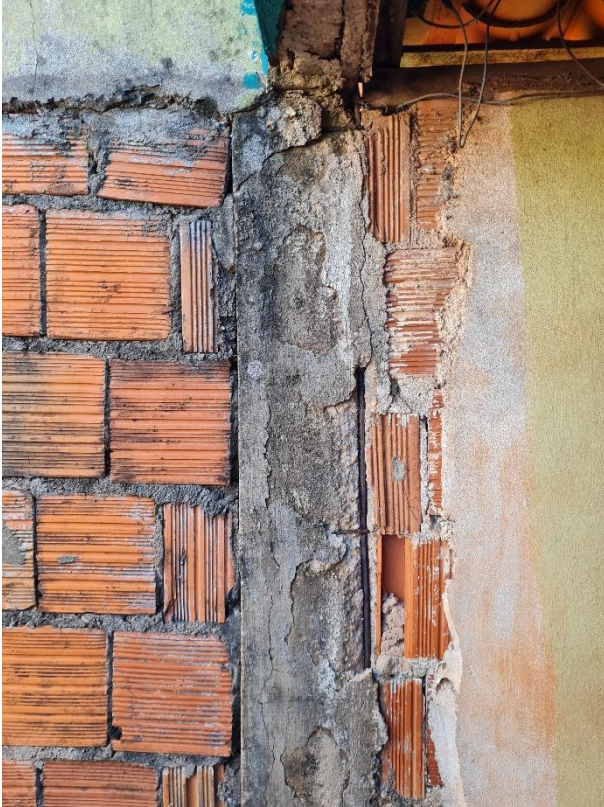
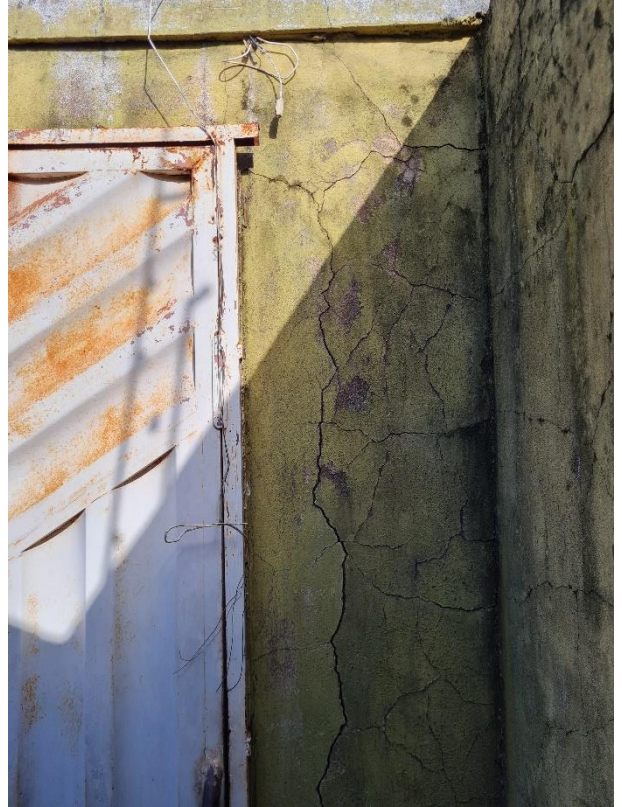
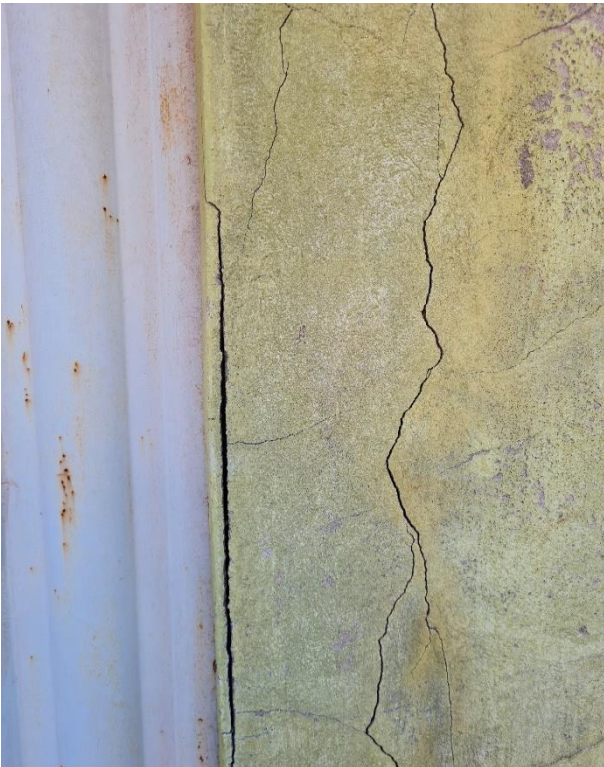
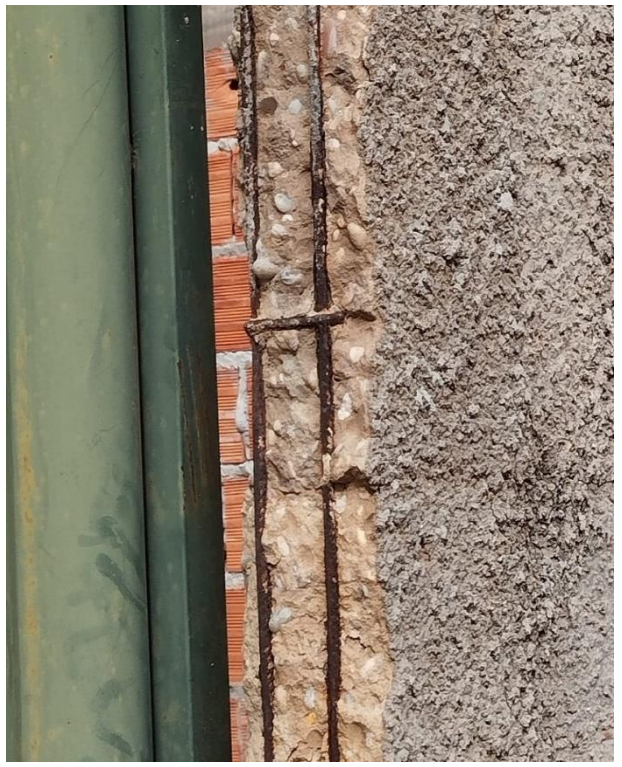
Imagem C13, C14, C15 e C16 – Manifestações patológicas encontrada na inspeção.

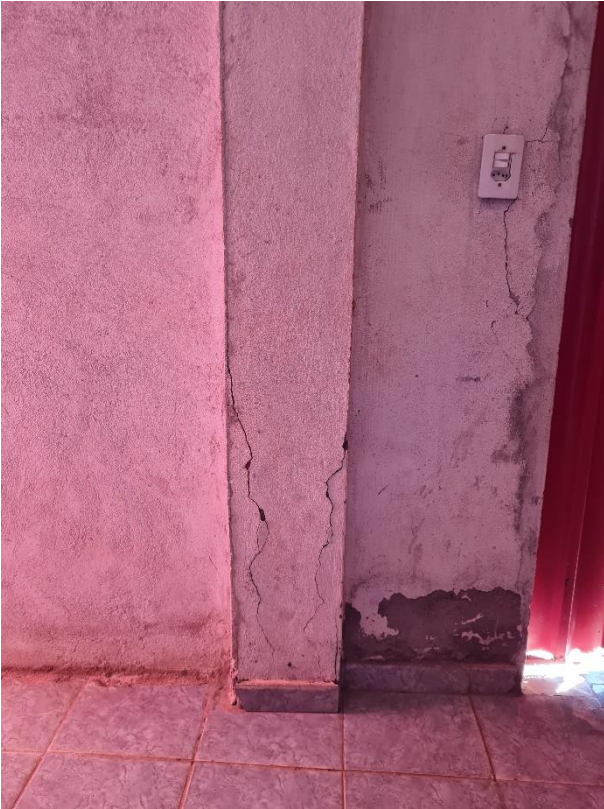
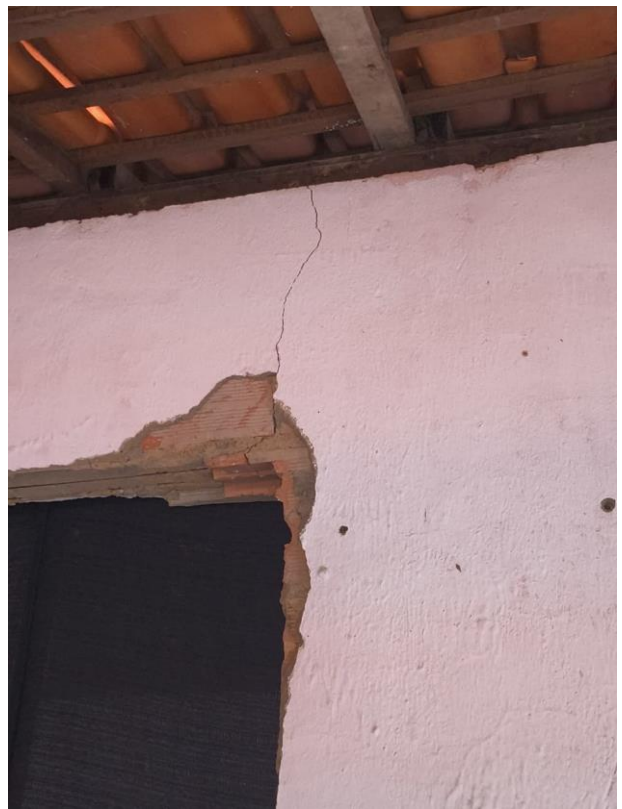
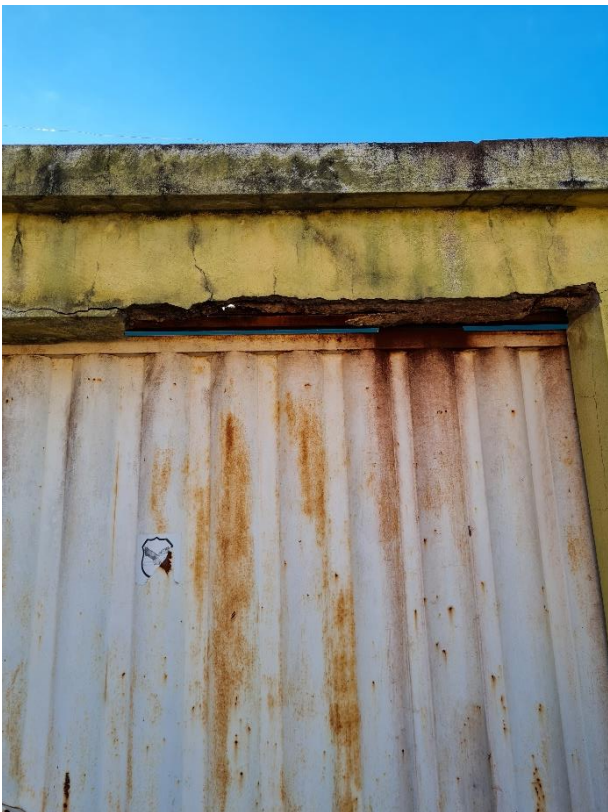
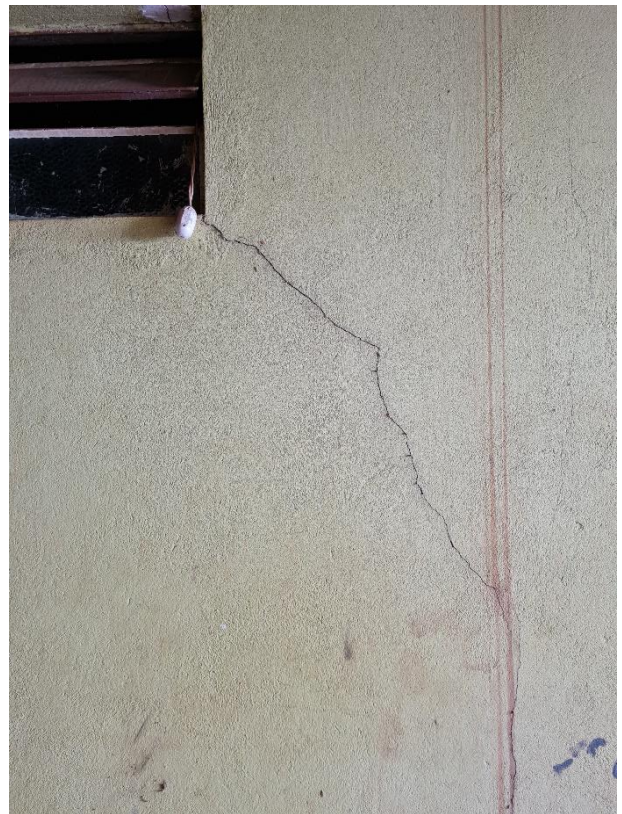
Imagem C17, C18, C19 e C20 – Manifestações patológicas encontrada na inspeção.

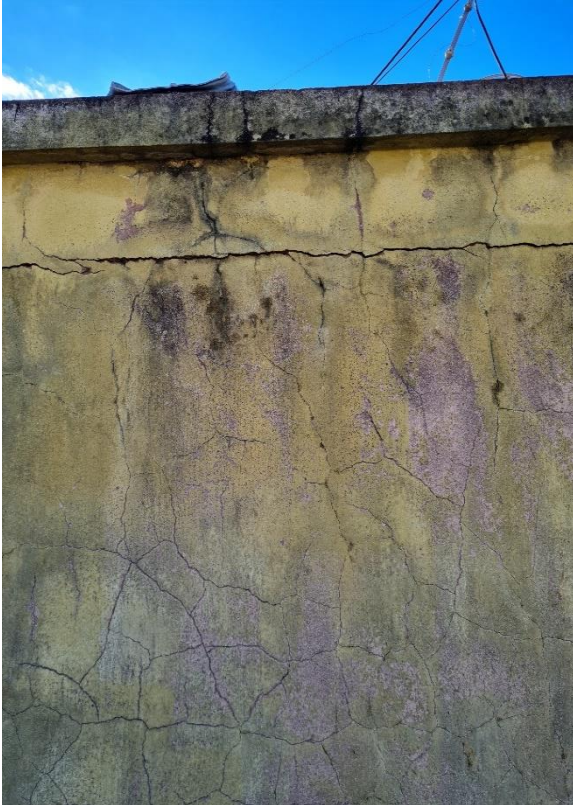
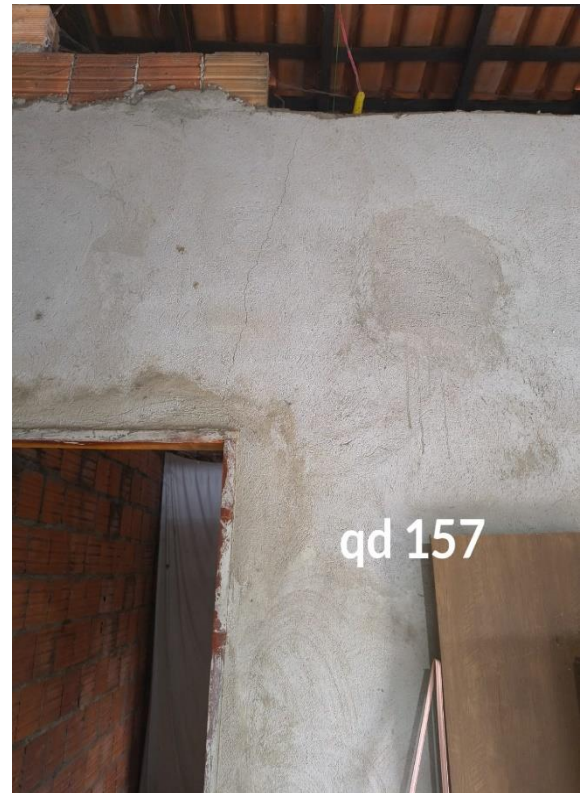
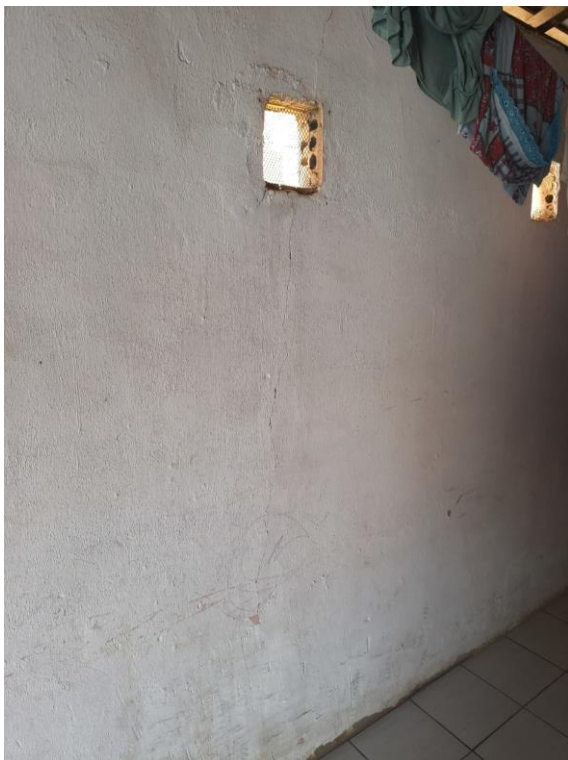
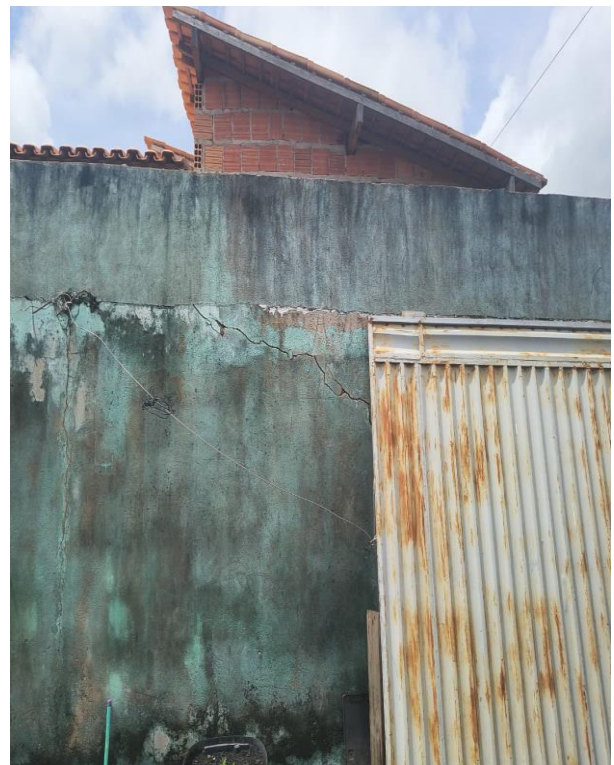
Imagem C21, C22, C23 e C24 – Manifestações patológicas encontrada na inspeção.
