UNIVERSIDADE ESTADUAL DA REGIÃO TOCANTINA DO MARANHÃO  
CENTRO DE CIÊNCIAS HUMANAS, SOCIAIS, TECNOLÓGICAS E LETRAS  
CCHSTL – CAMPUS AÇAILÂNDIA  
CURSO DE ENGENHARIA CIVIL BACHARELADO

**ANÁLISE DE MANIFESTAÇÕES PATOLÓGICAS EM OBRAS DE ARTE**  
**ESPECIAIS:** estudo de caso na ponte Dom Affonso Felipe Gregory

Açailândia – MA  
2026

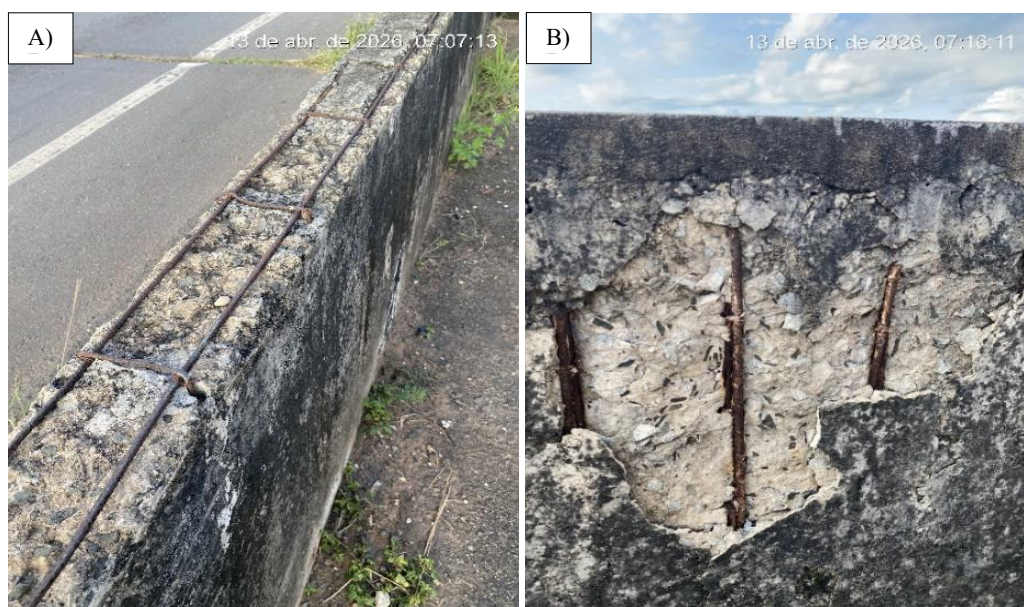
A exposição de armaduras associada à desagregação do concreto foi uma das anomalias identificadas mais recorrentes. A Figura 6 mostra trechos com perda significativa do cobrimento de concreto, principalmente nas barreiras rígidas laterais responsáveis pela separação entre a pista de rolamento e a área destinada aos pedestres. Conforme Souza (2024), a perda dessa camada compromete a proteção física e química do aço, o que faz favorecer a ação de agentes agressivos e aceleração dos processos de corrosão.

**Figura 6** – Exposição de armaduras: a) Perda de cobrimento na parte superior da barreira; b) Desagregação do concreto na lateral da barreira.

Para Sardinha Filho (2020), entre as principais causas associadas a esse problema estão a elevada permeabilidade do concreto e à ação contínua de agentes agressivos, como umidade e infiltrações. Esses fatores favorecem o processo de carbonatação e corrosão de armaduras, que contribuem para a deterioração progressiva dos elementos estruturais. Além disso, as falhas de execução, inadequações no cobrimento e fissurações excessivas são outros agravantes desse problema.

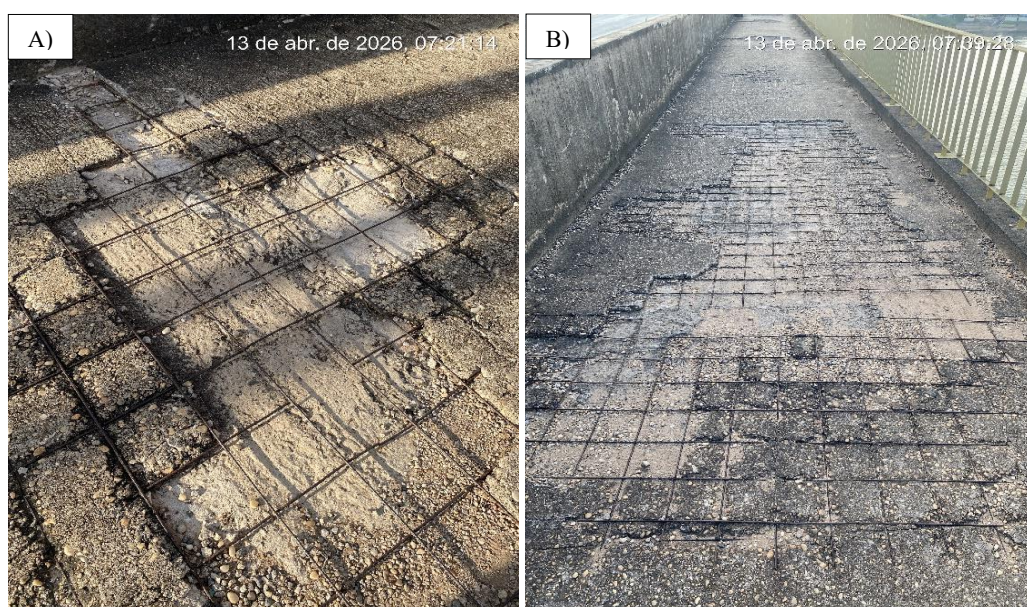
Além da exposição de armaduras nas laterais da mureta, observou-se ocorrências semelhantes na superfície do tabuleiro da ponte. A Figura 7 evidencia algumas dessas regiões, especialmente nos passeios, onde as perdas da camada protetora de concreto resultaram na exposição direta da malha da armadura.

**Figura 7** – Exposição de armaduras no passeio: a) Lateral esquerda sentido Maranhão; b) Lateral direita sentido Tocantins.

Para além de comprometer a capacidade resistente do elemento, a condição observada gera irregularidades na superfície, que prejudicam a trafegabilidade, diminui a vida útil da estrutura e aumenta os custos de manutenção. Conforme Martins (2022), a medida terapêutica recomendada é a remoção do concreto deteriorado, a recuperação das armaduras corroídas e a recomposição do cobrimento com materiais adequados.

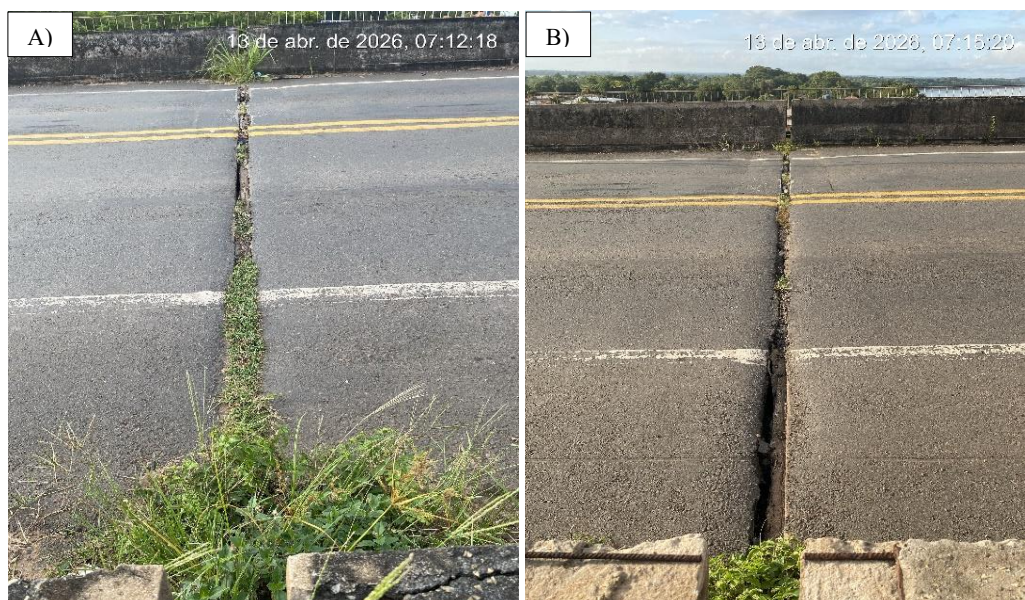
A partir da inspeção visual realizada, verificou-se que todas as juntas avaliadas na estrutura apresentam inconformidades. Os principais problemas detectados foram o acúmulo de detritos, a presença de vegetação no interior das juntas e irregularidades de abertura, o que evidencia a deficiência de manutenção e o comprometimento funcional dos dispositivos. Na Figura 8 é possível observar as condições atuais das juntas de dilatação da ponte.

**Figura 8** – Falhas nas juntas de dilatação: a) Acúmulo de vegetação e detritos; b) Irregularidades na abertura.

As irregularidades nas juntas, associadas ao acúmulo de detritos e vegetação, favorecem o desgaste do pavimento e, se não tratadas, podem intensificar a infiltração de água, acelerar a deterioração do concreto e diminuir a durabilidade da estrutura. Entre as principais causas desse problema estão o tráfego intenso, as tensões por variações térmicas e o desgaste dos aparelhos de apoio. Conforme Cordeiro, Souza e Osório (2019), como medida corretiva recomenda-se a remoção de vegetação e detritos acumulados no interior das juntas, reparo das falhas de selagem e substituição dos elementos danificados.

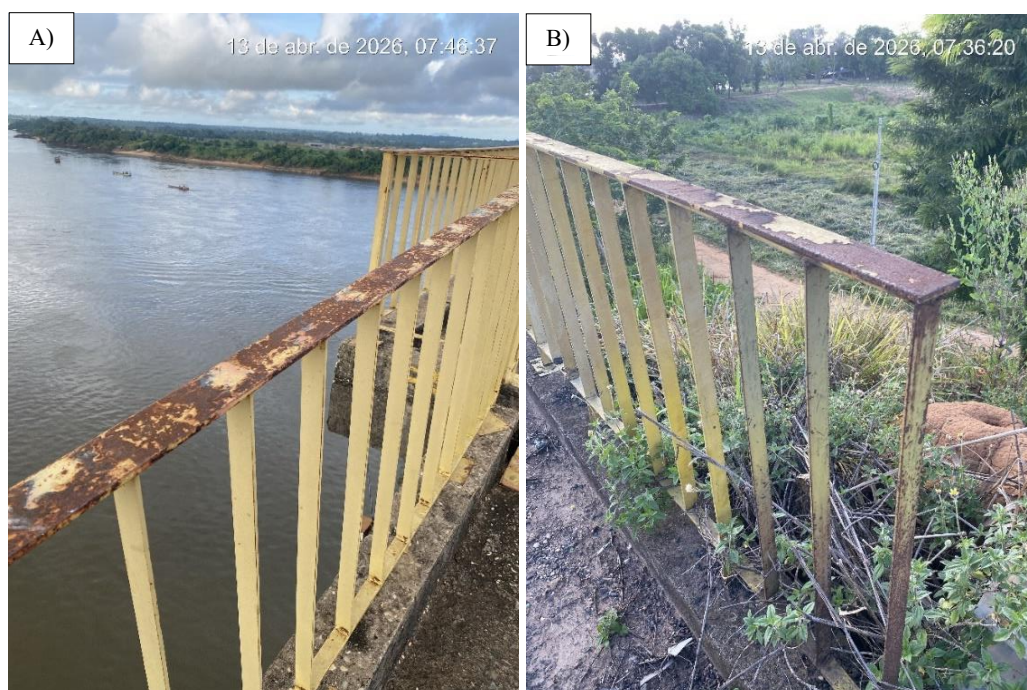
Observou-se a ocorrência de processos de oxidação nos elementos de proteção da ponte, evidenciada pela presença de corrosão superficial generalizada, pelo destacamento da pintura

protetiva e pela formação de produtos de corrosão sobre as superfícies metálicas. Dada a perda da camada de proteção, os elementos tornam-se mais suscetíveis à ação de agentes agressivos, como chuva e umidade, o que favorece o avanço do processo de deterioração. Esse processo intensifica-se pela falta de manutenção preventiva, como repintura e tratamento anticorrosivo. Na Figura 9 é possível observar algumas das áreas afetadas nos guarda-corpos da ponte.

**Figura 9** – Oxidação dos guarda-corpos: a) Corrosão e destacamento da pintura; b) Presença de vegetação junto ao guarda-corpo.

Conforme afirma Silva, Godoy e Resende (2020), as principais causas desse tipo de manifestação patológica estão relacionadas à exposição contínua à umidade, à chuva e a agentes ambientais agressivos. Além disso, o acúmulo de água e detritos próximos aos apoios favorece o avanço do processo corrosivo. Como medidas de recuperação e prevenção, recomenda-se a remoção da corrosão existente, a aplicação de tratamentos anticorrosivos e a reaplicação da pintura, além da limpeza periódica do gradil metálico.

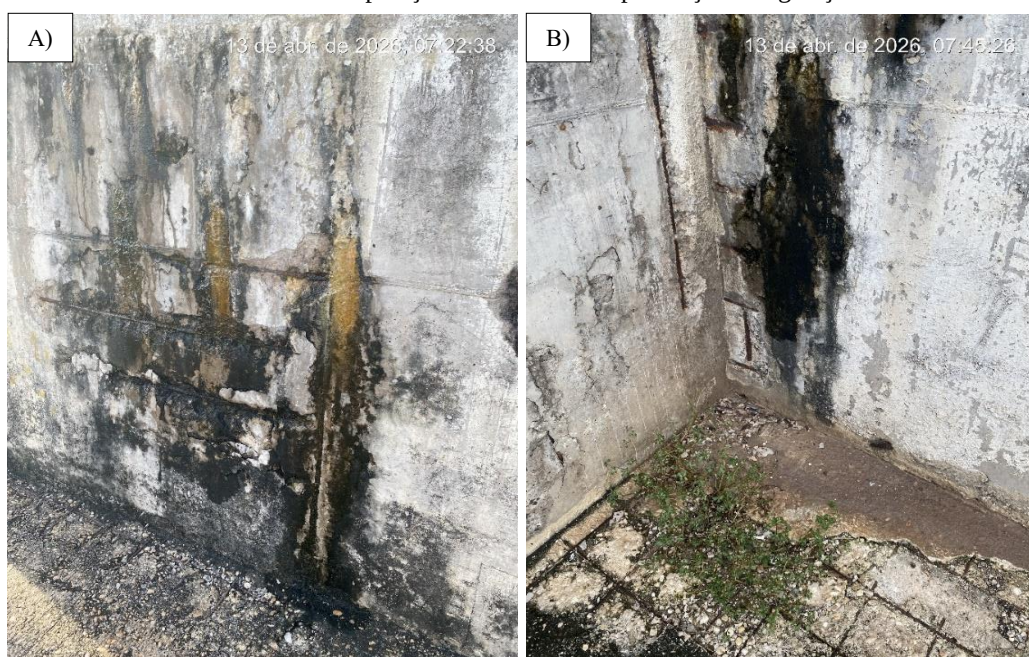
A umidade constitui um dos principais agentes de degradação nas construções, por provocar alterações de natureza física, química e biológica nos materiais. Dessa forma, a manifestação observada pode intensificar processos de lixiviação e desagregação superficial do concreto, além de favorecer a corrosão das armaduras quando expostas (Sousa Neto, 2026). Na Figura 10 é possível observar o problema identificado.

**Figura 10** – Presença de manchas e umidade: a) Umidade e lodo na superfície do concreto; b) Manchas de umidade com exposição de armaduras e presença de vegetação.

Segundo Rabaioli (2024), essa manifestação patológica está frequentemente associada à deficiência dos sistemas de drenagem, acúmulo de água por escoamento falho e ausência de manutenção preventiva. Assim, recomenda-se a limpeza das superfícies afetadas, a eliminação de pontos de infiltração, a remoção do limo e vegetação, bem como a execução de manutenções preventivas que impeçam o acúmulo contínuo de umidade.

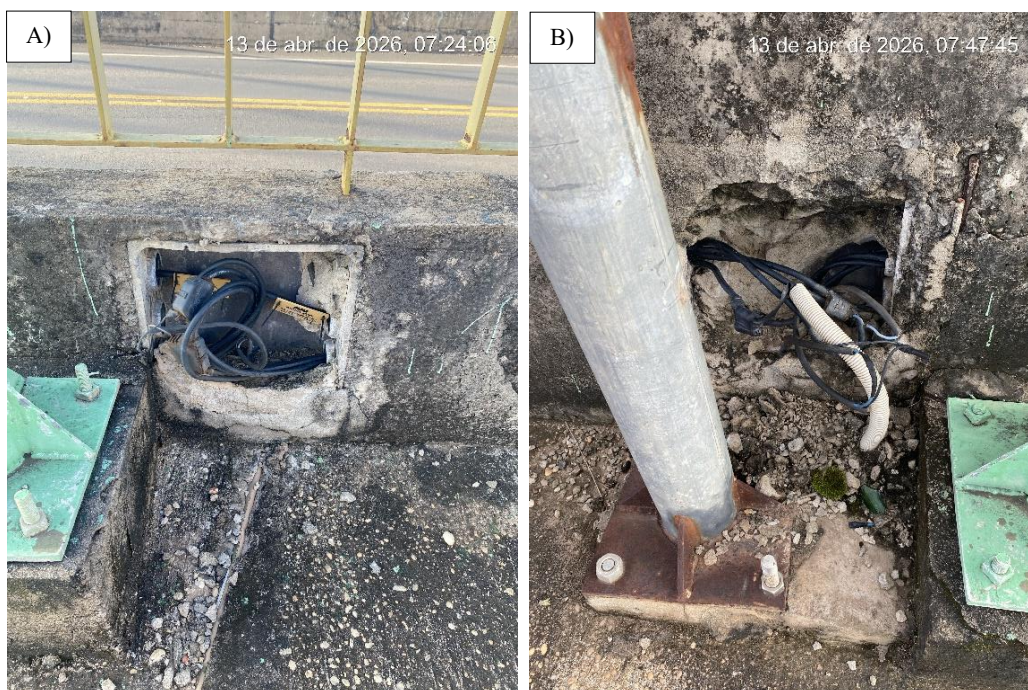
Além de comprometer o aspecto funcional e visual da estrutura, essa condição aumenta o risco de deterioração dos componentes elétricos, falhas no sistema de iluminação e ocorrência de curtos-circuitos. A ausência de proteção adequada também representa riscos à segurança dos usuários da ponte e dificulta serviços de manutenção e inspeção. Essa inconformidade pode ser observada na Figura 11 apresentada a seguir.

**Figura 11** – Instalações elétricas expostas: a) Caixa de passagem com fiação aparente e vedação inadequada; b) Fios expostos junto a base do poste.

Entre as principais causas desse problema estão a falta de manutenção adequada, a deficiência de proteção mecânica das fiações e eletrodutos e a exposição a intempéries. Como medidas corretivas, recomenda-se a reorganização das fiações e eletrodutos, a instalação de proteção mecânica e vedação adequada, além da substituição dos componentes danificados. Essas intervenções são necessárias para garantir que as instalações elétricas da ponte estejam em condições seguras de funcionamento, sem gerar risco aos usuários da estrutura.

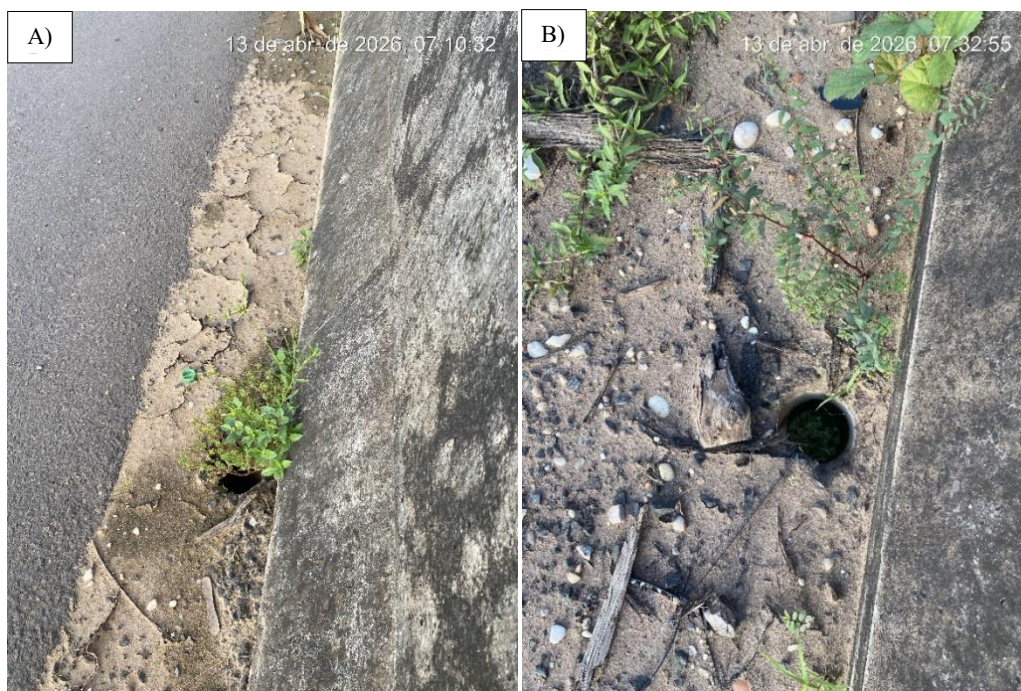
deterioração dos elementos ao longo do tempo. Além disso, contribui para o desgaste prematuro do pavimento e de elementos como juntas de dilatação e aparelhos de apoio (Figura 12).

**Figura 12** – Falhas no sistema de drenagem: a) Dispositivo parcialmente obstruído por vegetação; b) Acúmulo de sedimentos.

Conforme destaca Sardinha Filho (2020), a principal função do sistema de drenagem em OAE é captar e conduzir adequadamente as águas pluviais para evitar o acúmulo em regiões críticas da estrutura. Nota-se, portanto, a falta de manutenção e limpeza dos dispositivos de drenagem, que leva ao acúmulo de sedimentos e vegetação no interior dos drenos. Recomenda-se a limpeza e manutenção, bem como a realização de inspeções preventivas para garantir o adequado funcionamento do sistema de escoamento das águas pluviais.

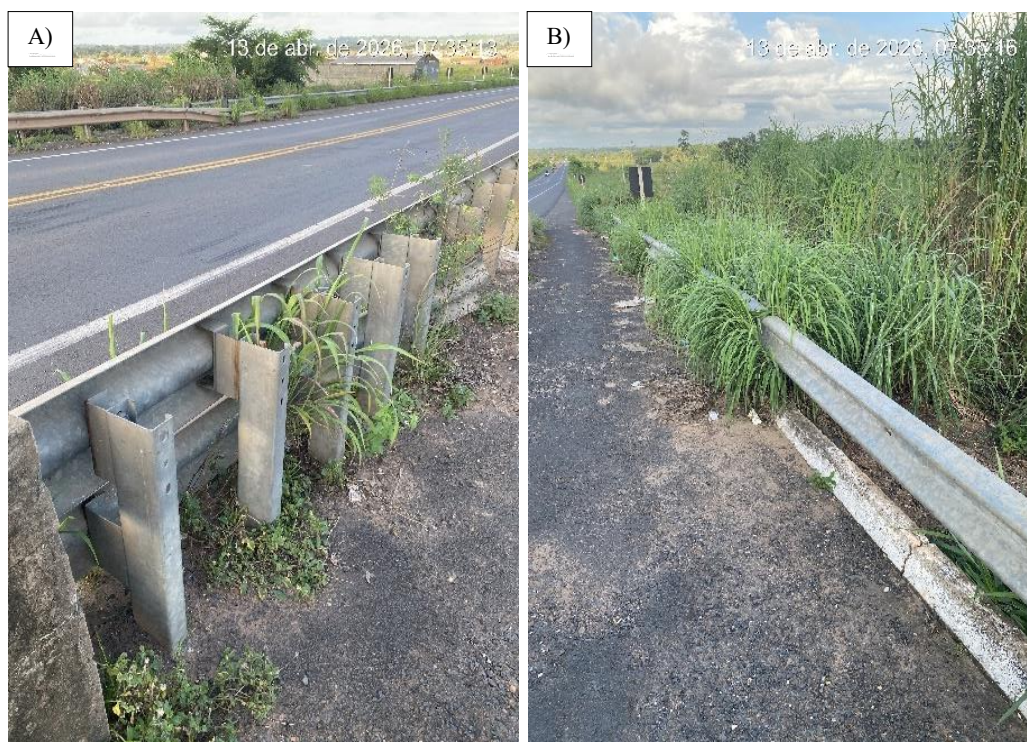
A situação descrita pode ser observada na Figura 13, que registra as condições verificadas ao longo das defensas metálicas da ponte.

**Figuras 13** – Problemas na defesa metálica: a) Presença de vegetação junto à defesa metálica; b) Avanço de vegetação sobre a defesa.

Assim, como medidas corretivas, recomenda-se a remoção da vegetação e dos resíduos acumulados no entorno das defensas metálicas, além da realização de manutenção periódica da faixa lateral da ponte. Também é importante aplicar tratamentos anticorrosivos nos elementos metálicos, visando preservar a durabilidade e a eficiência dos dispositivos de segurança.

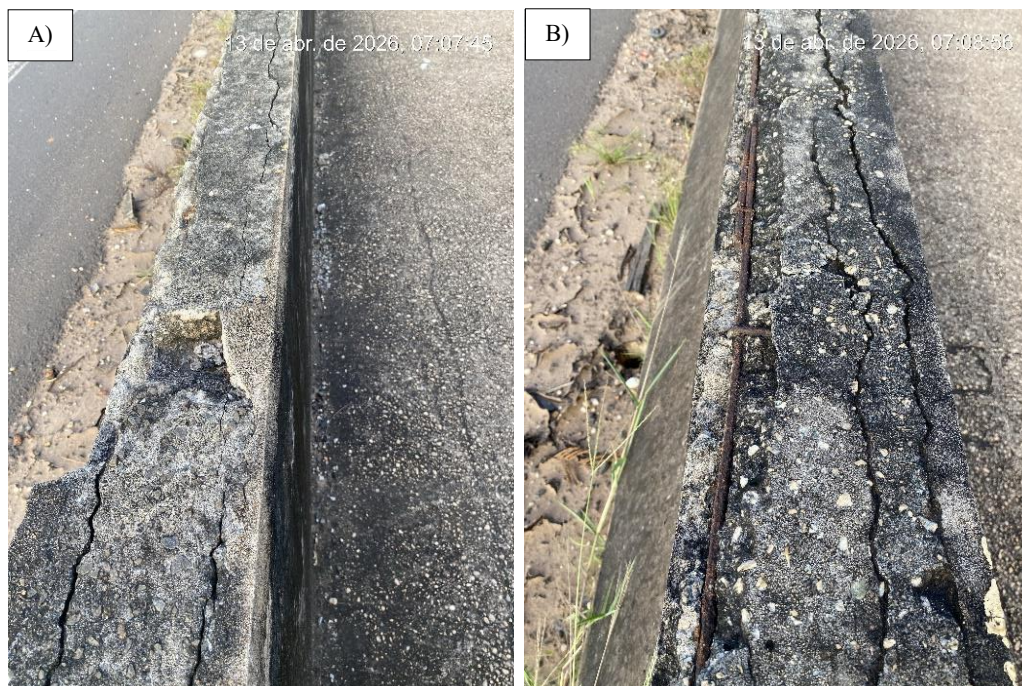
Dessa forma, favorece-se a propagação das fissuras que comprometem a durabilidade e o desempenho do elemento, passível de evolução para exposição e corrosão das armaduras (Figura 14).

**Figuras 14** – Trincas e fissuras a) Na barreira lateral da ponte; b) Fissuras associadas à exposição de armaduras.

Segundo Bolina, Tutikian e Helene (2019), como medidas corretivas, recomenda-se inicialmente a remoção do concreto fissurado e deteriorado nas regiões afetadas, bem como a limpeza das armaduras expostas para retirada de produtos de corrosão e impurezas aderidas. Ainda, avalia-se as condições das armaduras e conduz-se a recuperação, para recomposição do cobrimento com material adequado. Recomenda-se, também, aplicar medidas de proteção superficial e realizar inspeções periódicas para evitar o avanço das fissuras e o surgimento de novos processos de deterioração.
