Universidade Estadual  
da Região Tocantina  
do Maranhão

**AS PRINCIPAIS MANIFESTAÇÕES PATOLÓGICAS DO PAVIMENTO ASFÁLTICO  
NA BR-010, NO TRECHO ENTRE DOM ELISEU-PA E ITINGA DO PARÁ-PA.**

Trabalho de Conclusão de Curso apresentado ao Curso de Engenharia Civil Bacharelado do Centro de Ciências Humanas, Sociais, Tecnológicas e Letras da Universidade Estadual da Região Tocantina do Maranhão, Campus Açailândia, como requisito para o grau de bacharelado em Engenharia Civil.

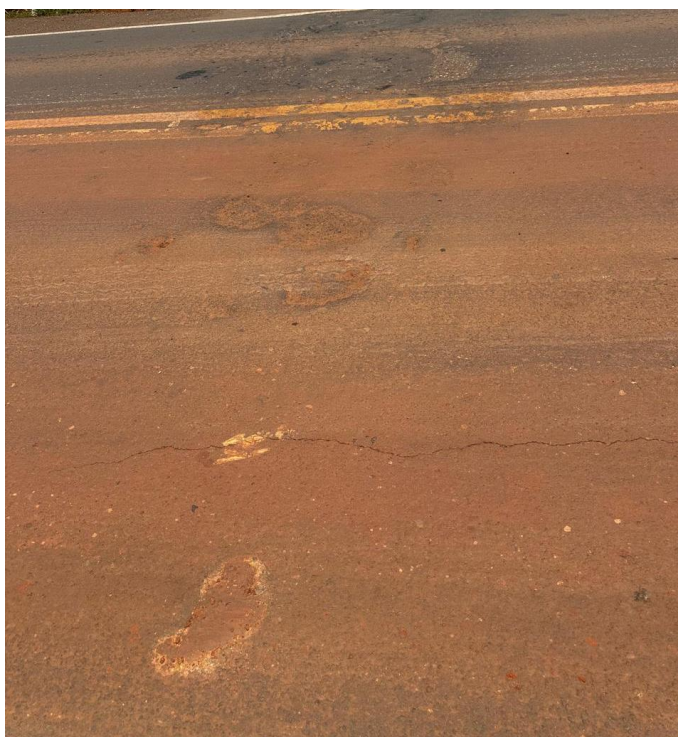
No trecho correspondente ao km 20, observa-se de forma mais crítica a ocorrência de patologias no pavimento, destacando-se a presença de painéis, trincas e irregularidades superficiais. Tais manifestações comprometem as condições de trafegabilidade, reduzem o conforto dos usuários, aumentam o risco de acidentes e geram prejuízos operacionais aos veículos na figura 5. Esses danos estão associados, principalmente, à infiltração de água da chuva, ao tráfego intenso de veículos pesados e à deficiência de manutenção preventiva, evidenciando a necessidade de intervenções técnicas mais eficazes e contínuas.

**Figura 5** – Manifestação de patologias no pavimento, com ocorrência de painéis e trincas.

De acordo com a norma Departamento Nacional de Infraestrutura de Transportes DNIT 005/2003-TER, as painéis e trincas são classificadas como defeitos característicos de pavimentos flexíveis, indicando perda da integridade estrutural e funcional da via. Além disso, conforme os critérios da DNIT 006/2003-PRO, a elevada incidência dessas patologias contribui para o aumento do Índice de Gravidade Global (IGG), podendo enquadrar o trecho em condições de conservação classificadas como “ruim” ou “péssima”, o que reforça a necessidade

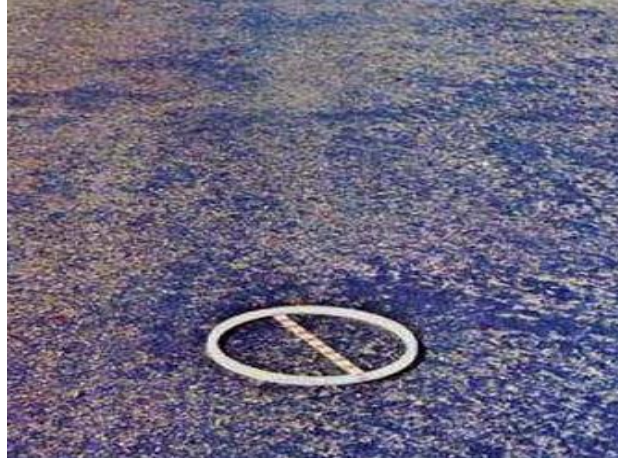
De acordo com a Chagas (2025), a exsudação afeta de maneira significativa a distância necessária para a frenagem e eleva o risco de acidentes. Dentre essas falhas, a exsudação se destaca, que é marcada pela movimentação do ligante asfáltico em direção à superfície, ocasionando uma diminuição da macrotextura e da aderência entre o pneu e o pavimento, como ilustrado na Figura 6.

**Figura 6 - Exsudação**

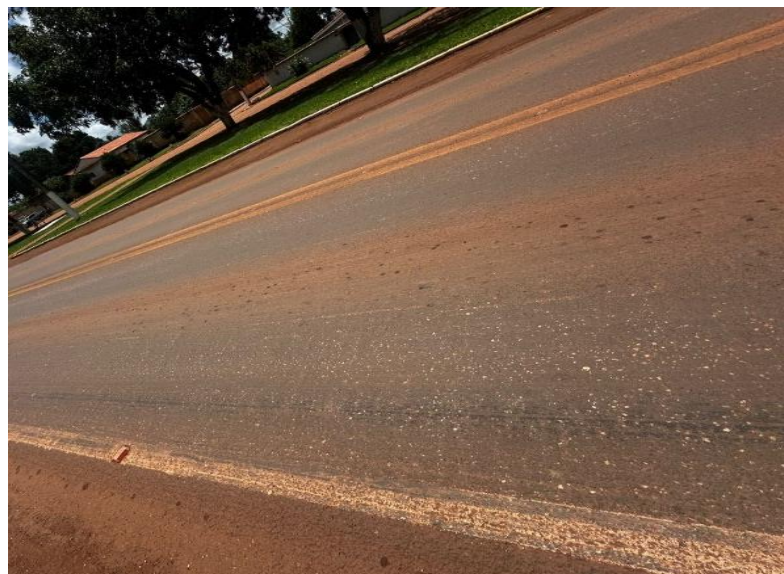
A exsudação é caracterizada pelo excesso de ligante asfáltico na superfície do pavimento, sendo considerada uma patologia que compromete as condições funcionais da rodovia, especialmente quanto à segurança e à resistência à derrapagem. Esse tipo de defeito geralmente está associado ao excesso de ligante na mistura asfáltica, às altas temperaturas e à ação repetitiva do tráfego pesado. Dessa forma, a ocorrência observada no trecho evidencia a necessidade de medidas corretivas e de manutenção periódica para garantir melhores condições de trafegabilidade e segurança aos usuários da via. Observa-se a figura 7:

**Figura 7 – Desgaste superficial (Exsudação asfáltica).**

Além disso, também se nota a perda de material da camada de rolamento devido ao atrito constante dos pneus, o que deixa a superfície irregular e prejudica o conforto ao dirigir. Esses problemas indicam falhas na execução ou manutenção do pavimento, mostrando a necessidade de intervenções para melhorar as condições de segurança e uso da via.

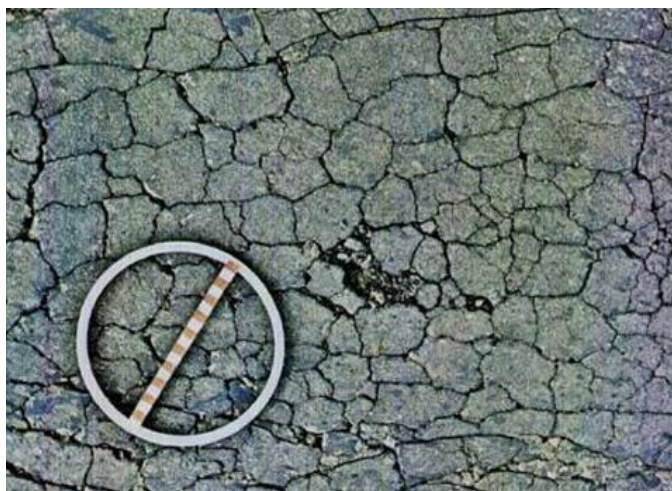
As falhas estruturais ocorrem quando o pavimento perde a capacidade de distribuir adequadamente as cargas do tráfego sem sofrer danos permanentes, comprometendo seu desempenho; entre elas, destaca-se o trincamento por fadiga do tipo “couro de jacaré”, originado pela repetição de tensões de tração na fibra inferior do revestimento asfáltico, cuja evolução indica o esgotamento da vida útil estrutural; segundo a ANPET (2024), o uso de ligantes modificados por polímeros tem sido uma estratégia eficaz para retardar esse processo em vias de alta solicitação, conforme ilustrado na Figura 8.

**Figura 8** - Trinca interligada tipo couro de jacaré.

No quilômetro 15, ainda dentro da área de Dom Eliseu, é possível notar um estado avançado de degradação do pavimento, manifestado pelo aparecimento de fissuras por fadiga do tipo “couro de jacaré”, conforme apresentado na Figura 7. Esse tipo de manifestação patológica ocorre devido à aplicação repetitiva de cargas pesadas ao longo do tempo, principalmente em rodovias com elevado fluxo de veículos de carga. A presença dessas trincas interligadas evidencia que o pavimento atingiu um nível crítico de desgaste, comprometendo significativamente sua capacidade estrutural e funcional.

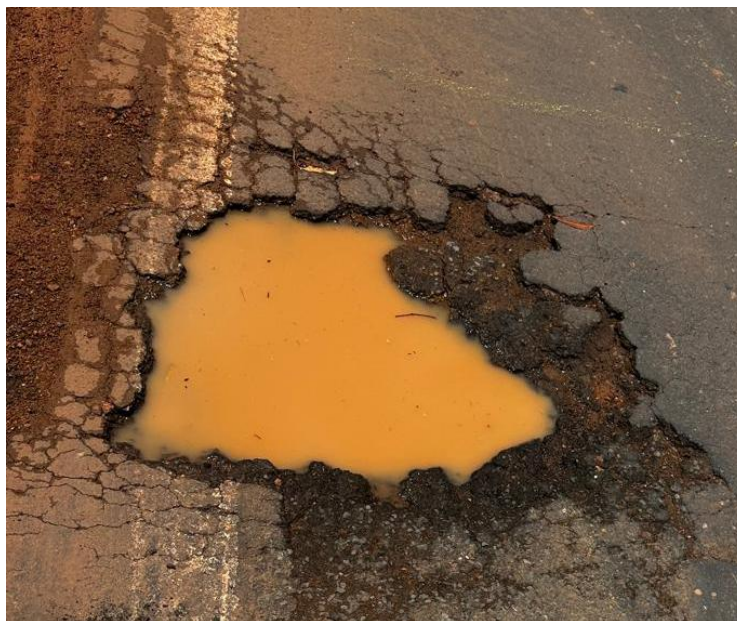
Adicionalmente, observa-se a presença de água suja acumulada na superfície, o que indica deficiência no sistema de drenagem da rodovia e confirma o processo de infiltração apresentado também na Figura 9. A permanência dessa água sobre o pavimento demonstra que a estrutura não está conseguindo realizar o escoamento adequado, favorecendo a penetração da umidade através das fissuras e demais aberturas existentes no revestimento (Chagas, 2025).

**Figura 9** - Evolução de patologias, resultada em panela.

Quando a água infiltra nas camadas inferiores do pavimento, ocorre o amolecimento da base e do subleito, reduzindo a resistência e a capacidade de suporte desses materiais. Esse processo favorece a erosão interna da estrutura, acelerando o avanço das patologias já existentes e contribuindo para o surgimento de deformações mais severas, como afundamentos, recalques e ruptura do revestimento asfáltico (Andrade *et al.*, 2022).

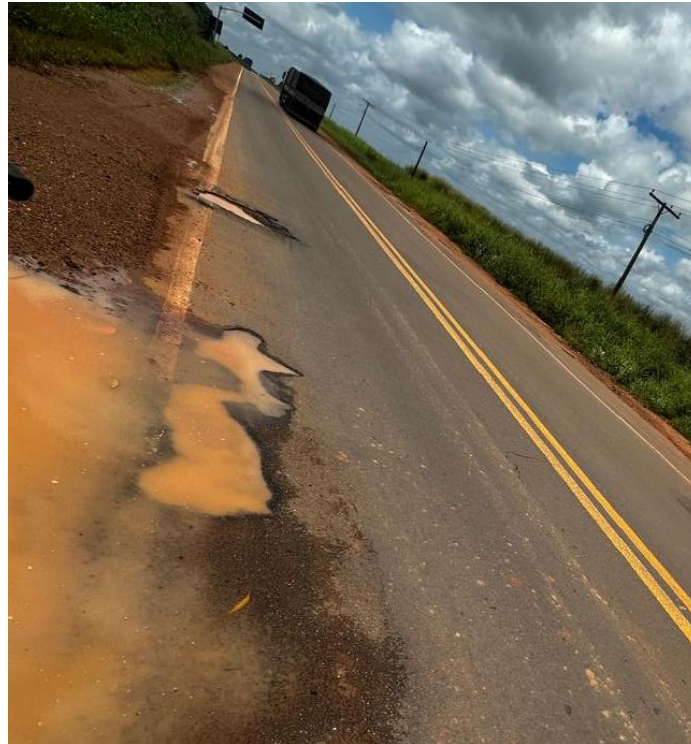
De acordo com Bernucci *et al* (2008), a drenagem é um dos fatores fundamentais para a durabilidade dos pavimentos, uma vez que a presença excessiva de água compromete diretamente o desempenho estrutural da via. Dessa forma, a situação observada evidencia a necessidade de recuperação do sistema de drenagem associado à restauração do pavimento, buscando reduzir os processos de infiltração e aumentar a vida útil da rodovia. Na figura 10 destaca-se a deficiência na drenagem, o que provoca degradação do pavimento:

**Figura 10** - Deficiência na drenagem, causando degradação do pavimento.

Para Balso (2007), esta situação afeta diretamente a segurança e o funcionamento da rodovia, especialmente em se tratando de um trecho próximo à faixa lateral, onde os riscos são ainda mais acentuados. A presença de desníveis marcantes e material solto aumenta a chance de danos aos veículos, como furos nos pneus, além de elevar a possibilidade de perda de controle, principalmente em altas velocidades ou em condições de pista molhada. Assim, a situação observada ressalta a urgência de intervenções estruturais adequadas, que vão além de consertos superficiais, visando a recuperação efetiva das camadas do pavimento e do sistema de drenagem, assegurando maior durabilidade e segurança para os usuários.

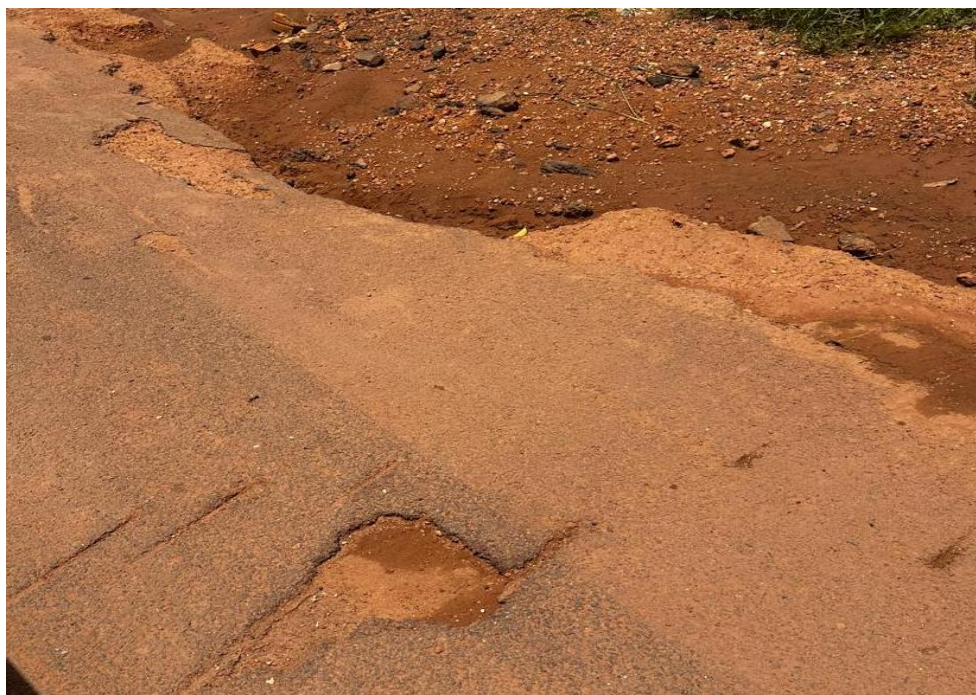
Durante a análise da seção, especificamente no quilômetro 14, encontramos novamente o mesmo desafio de infiltração antecipada. Devido à ausência de drenagem adequada, a água acumulada infiltra-se nas fissuras do pavimento, o que acelera a formação de novos buracos, como evidenciado na figura 11, que é seguida por fissuras.

**Figura 11** - Surgimento precoce das manifestações patológicas por falta de drenagem apta.

Na imagem acima, a manifestação patológica se manifesta como uma erosão intensa nas bordas, gerada pela falta de apoio lateral e agravada por um sistema de drenagem superficial pouco eficaz. Na ausência de métodos adequados para o escoamento das águas da chuva, ocorre a remoção gradual dos materiais mais finos, revelando a base, o que dá início a um ciclo de deterioração que afeta a solidez do pavimento. De maneira geral, essa deficiência reflete um 'abandono silencioso' da via: o que se inicia como uma deterioração nas extremidades leva à diminuição da largura útil da faixa de rodagem e à formação de desníveis perigosos (degraus), convertendo uma falha de engenharia em um risco real para a segurança e a vida dos usuários, que ficam sem opções de manobra e sem garantia de um tráfego seguro (Danieleski, 2004).

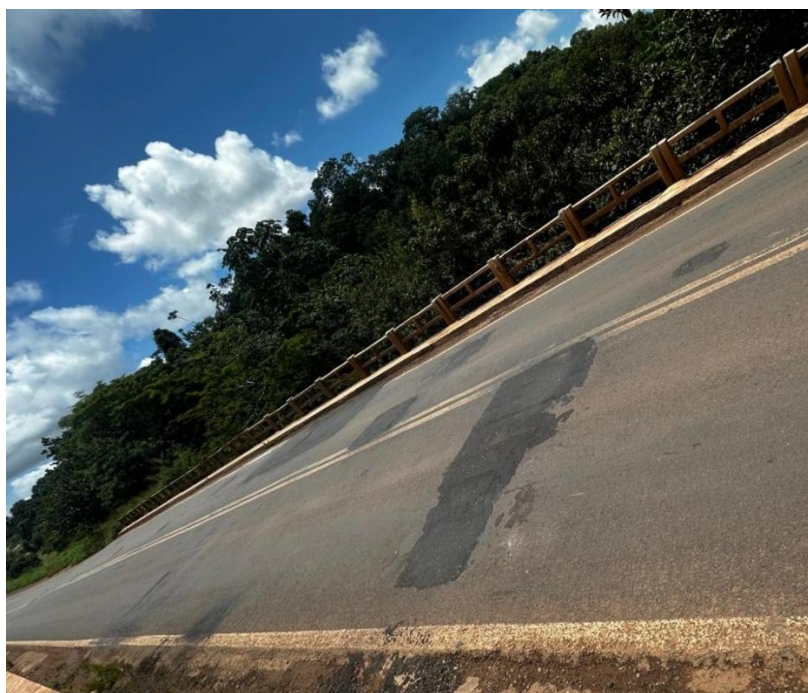
completamente a questão. Refere-se à ponte que atravessa o Rio Água Azul, em Dom Eliseu, onde o desgaste tende a acontecer de forma mais acelerada em virtude do tráfego contínuo de veículos e das condições ambientais da área.

**Figura 12** - Remendos no revestimento do tabuleiro da ponte, com presença de desníveis superficiais.

Adicionalmente, Balaguer (2012) pontua que os reparos resultam em uma superfície desigual, com irregularidades que comprometem o conforto da condução e elevam os riscos para os motoristas. Por se tratar do piso de uma ponte, esse tipo de situação requer ainda mais cuidado, pois pode facilitar a entrada de água e agravar os prejuízos ao longo do tempo. Assim, a condição observada na Figura 11 ressalta a urgência de uma manutenção mais eficaz, que ultrapasse os reparos superficiais e assegure melhores condições de segurança e longevidade para a estrada.

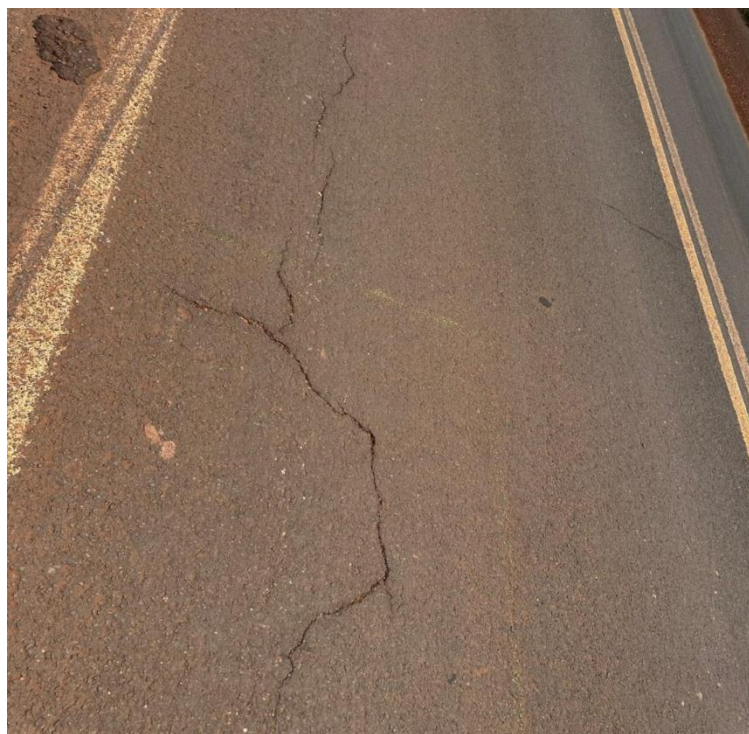
formato sinuoso e variação de largura ao longo de seu comprimento. Esse padrão sugere uma interrupção no revestimento, possivelmente devido a movimentos diferentes entre a pista e o acostamento, além das tensões provocadas por mudanças de temperatura e a contração do asfalto. A sua posição na borda também implica uma maior exposição da estrutura, dado que essa área geralmente apresenta um confinamento lateral menor, como mostrado na figura 13.

**Figura 13** - Fissura longitudinal

Em acréscimo, Valente *et al* (2016) destaca que a existência dessa fissura pode estar relacionada a falhas executivas durante a construção do pavimento, como compactação inadequada das camadas, deficiência na imprimação ou falta de aderência entre o revestimento asfáltico e as camadas subjacentes. Esses fatores comprometem o comportamento estrutural da via, tornando o pavimento mais suscetível ao surgimento e à propagação de trincas ao longo do tempo.
