UNIVERSIDADE ESTADUAL DA REGIÃO TOCANTINA DO MARANHÃO
CENTRO DE CIÊNCIAS HUMANAS, SOCIAIS, TECNOLÓGICAS E LETRAS- CCHSTL
CAMPUS AÇAILÂNDIA
CURSO BACHARELADO EM ENGENHARIA CIVIL

VIVIANE CARVALHO DE MORAIS

**ESTUDO DAS PATOLOGIAS EM ESTRUTURAS DE CONCRETO EM
EDIFICAÇÕES RESIDENCIAIS NA CIDADE DE IMPERATRIZ-MA.**

Açailândia-MA
2022

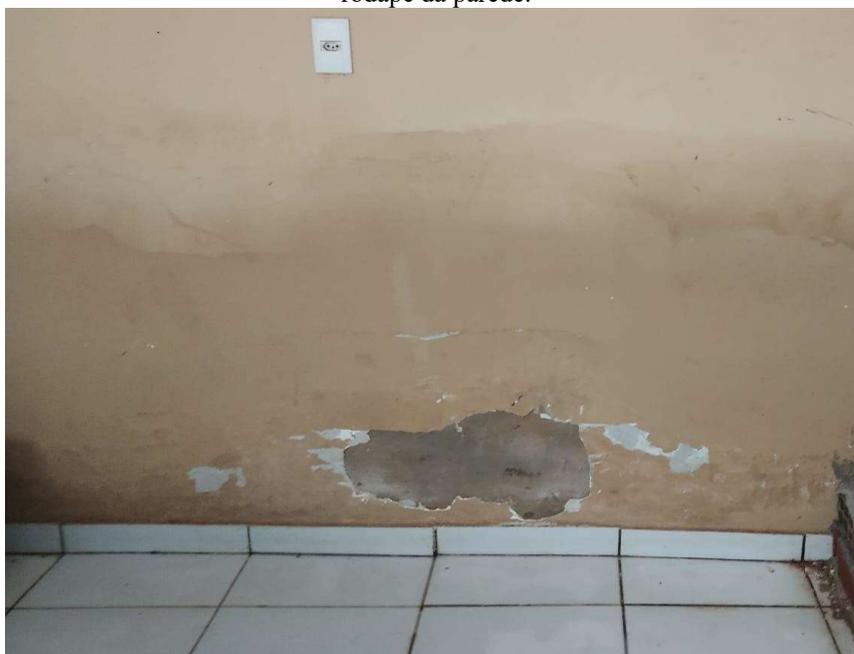
Figura 2 - Manifestação patológica em parede de alvenaria: descascamento da pintura devido a umidade no rodapé da parede.

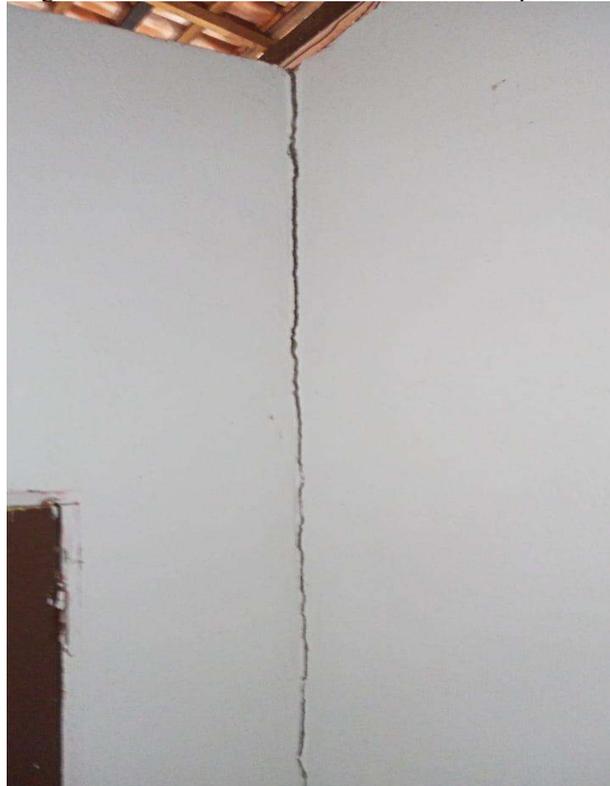
Na edificação 1 apresenta algumas fissuras, trincas e rachaduras, a maioria se manifesta no encontro entre paredes e nos cantos de portas e janelas. Na figura 16 é apresentada a ocorrência de uma manifestação patológica no quarto 2 da edificação, no encontro entre duas paredes, configurada como uma rachadura, segundo o item 2.3.2 deste trabalho, por possuir espessura de 5,0 mm, conforme mostra a figura 17.

Figura 16 - Rachadura manifestada entre duas paredes.

Em conversa com a proprietária da casa e por uma avaliação feita por ela mesma anteriormente com o auxílio de colaborador da área da construção civil, foi relatado que se realizou uma perfuração na parede e constatou-se que não existe um pilar nessa região fazendo a ligação entre as duas paredes e nem como função estrutural, também pode-se deduzir que não foi feito o intertravamento dos blocos cerâmicos, o que pode ter causado essa patologia, conforme visto o item 2.3.2. Uma possível solução desse problema, é utilizar reparo com betume elástico conforme apresentado no item 2.7.1 ou fazer um reforço com telas de aço devem-se retirar todas as camadas de revestimento, chapiscar, refazer o emboço com tela inserida, considerando-se área para ancoragem da armadura, e refazer o acabamento, ou refazê-la por completo. Outra solução também seria executar um pilar nessa região entre paredes, se for viável, para que a manifestação patológica não ocorra novamente.

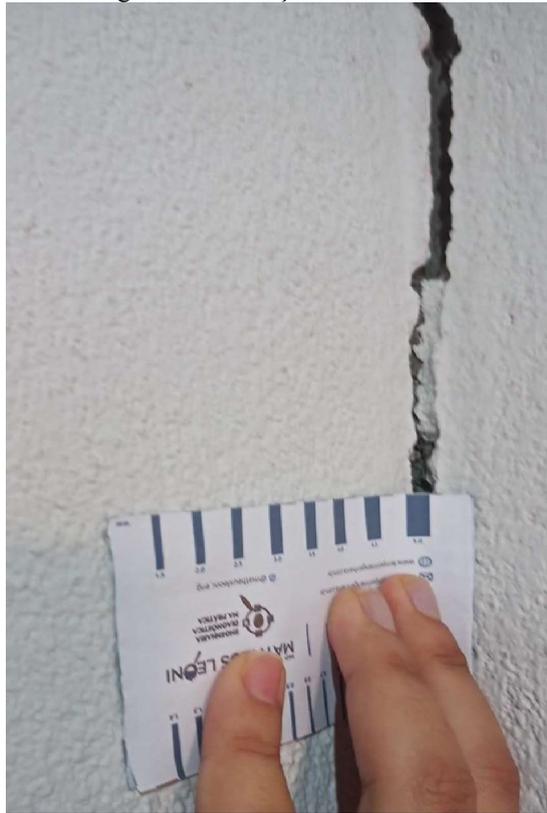
Figura 17 - Medição da rachadura.

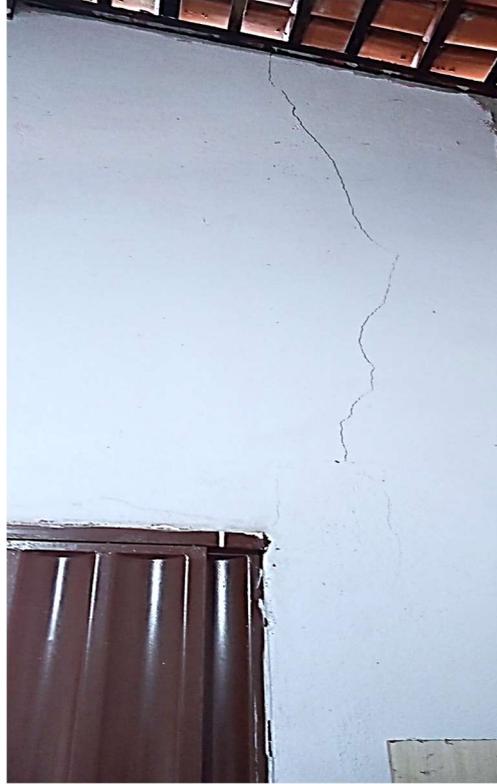
e lateral da residência, a qual não está rebocada e nem mesmo chapiscada, possibilitando essa inspeção visual.

Figura 18 - Trinca em canto de janela

Nesse caso recomenda-se a realização de um reforço estrutural com concreto armado, conforme aponta o item 2.7.2, inserindo uma viga de cintamento por toda a extensão da parede, já que foi constatado que nessa lateral da casa não existe nenhum elemento estrutural longitudinal.

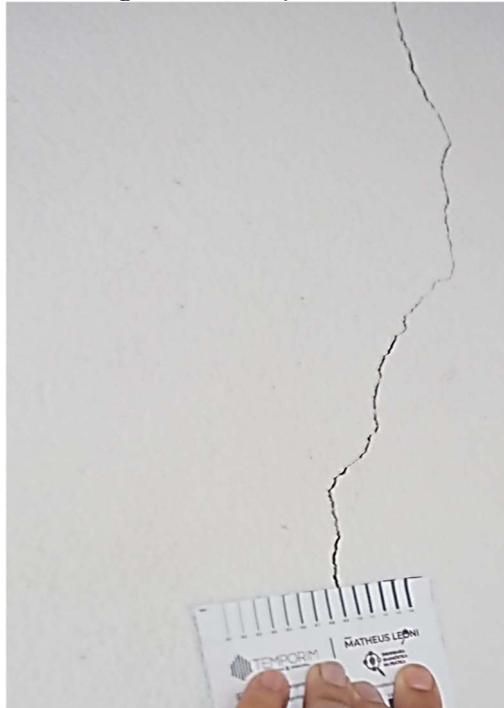
Figura 19 - Medição da trinca.

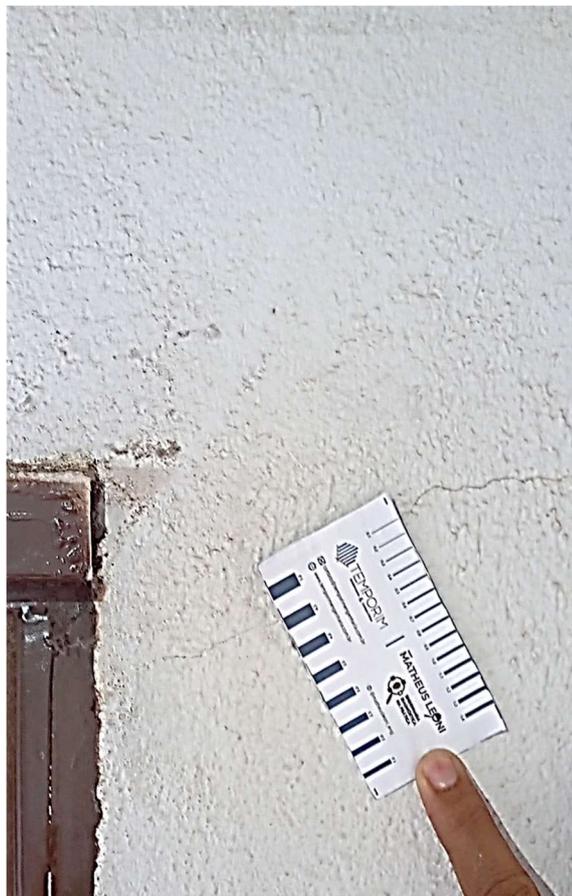
A possível causa dessa fissura é a falta de vergas e contravergas, gerando uma sobrecarga no ponto de maior concentração de tensões que são os vértices das aberturas, que tendem a gerar a trinca, como também observado por Caporrino (2015).

Figura 20 - Fissura ocasionada pela falta de verga e contraverga.

Uma medida de reparo que pode ser adotada para a fissura da figura 19, é retirar o caixilho da janela e executar a verga e contraverga, ultrapassando no mínimo 30 cm dos limites da esquadria, com o intuito de distribuir melhor as cargas sobre o elemento.

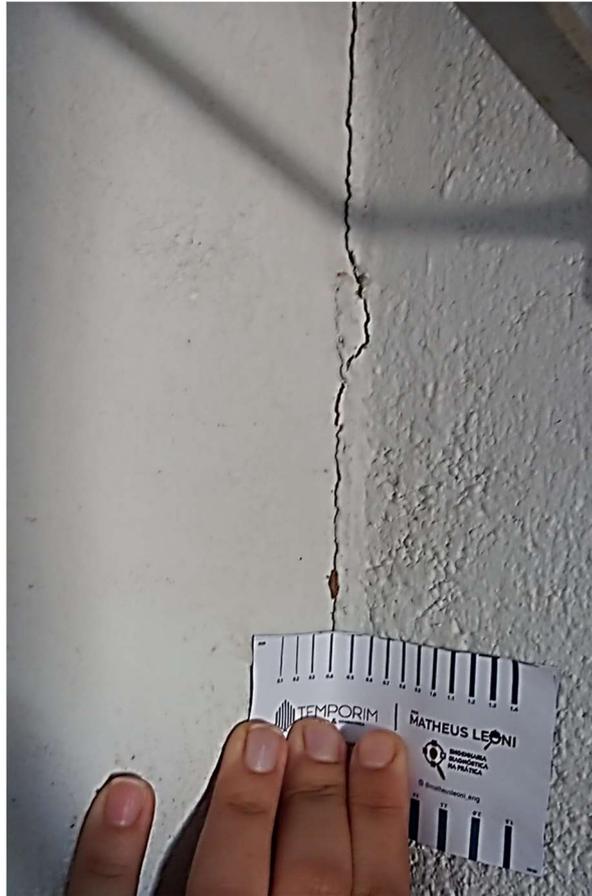
ou intertravamento entre os tijolos, conforme visto no item 2.3.2. Recomenda-se como intervenção corretiva nessa área a mesma apresentada para a trinca mostrada na figura 15.

Figura 21 - Fissura entre duas paredes.

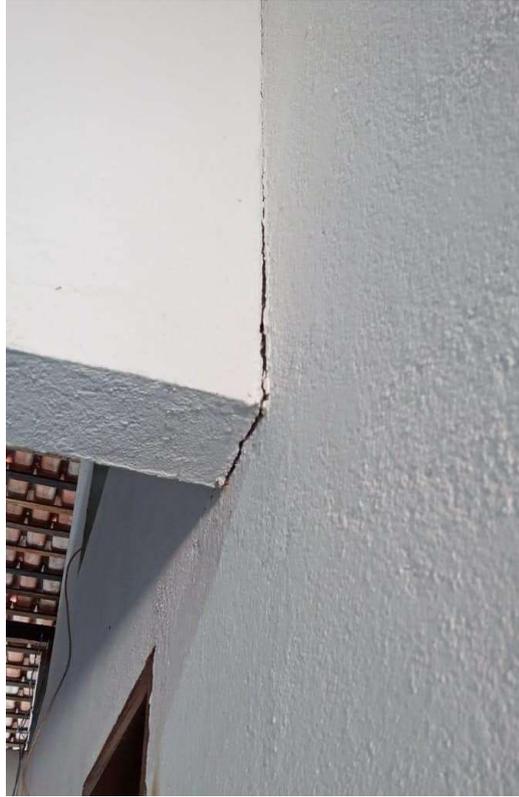
A figura 22 mostra a rachadura, identificada conforme o item 2.3.2, na ligação entre uma viga e uma parede, localizada na cozinha, com ordem de abertura de 5,0mm em sua base e no início da mesma com ordem de 3,0 mm, conforme relatado na figura 23.

Nesse caso também foi verificado através da própria abertura da rachadura a inexistência de armadura longitudinal, não resistindo aos esforços de tração na parte inferior, o recomendado é que seja feito um reforço estrutural com concreto armado, se possível fazer um recorte na parede e executar uma viga que resista aos esforços solicitados.

Figura 22 - Rachadura no encontro entre uma viga e parede.

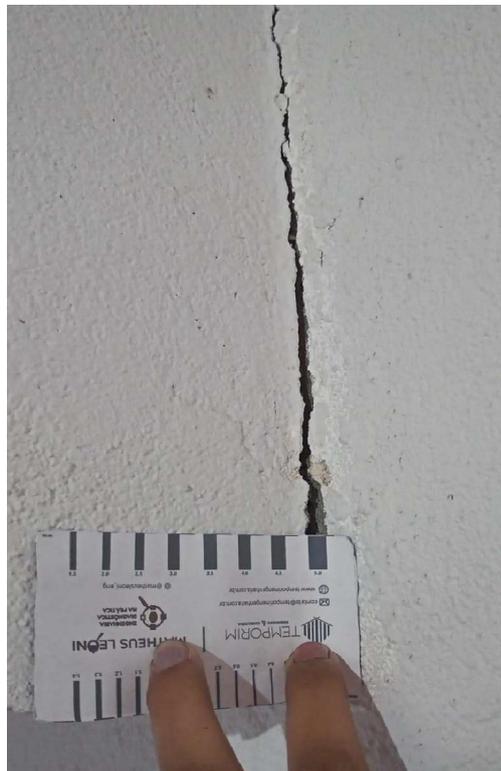
Figura 23 - Medição da rachadura.

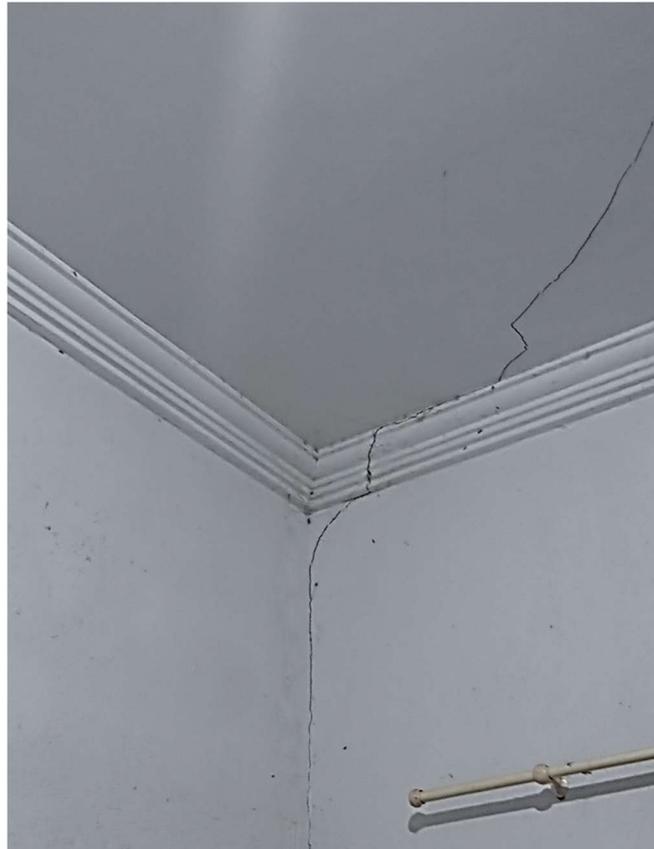
No quarto 3 apenas uma trinca foi detectada, entre duas paredes, na ordem 0,6 mm que se estende até o forro. Nesse ponto foi detectado um pilar, que está sujeito a uma sobrecarga, pois é parte da sustentação do telhado. Essa patologia pode ter sido ocasionada pela concentração de tensões no pilar, que possivelmente não possui armadura suficiente ou foi executado com concreto de preparo inadequado, conforme vimos no item 2.3.2, e observada na figura 24.

Figura 24 - Trinca no pilar de canto do quarto.

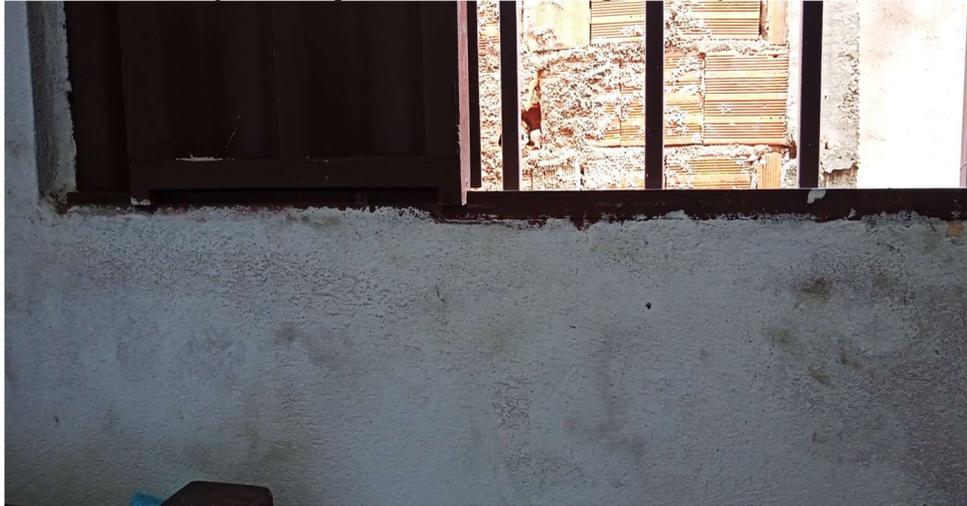
provocou infiltrações devido a água da chuva, que resultaram no aparecimento de bolores na parede do quarto 2, conforme visto no item 2.3.1 do presente trabalho, esse problema também foi intensificado pela falta de pingadeira no peitoril da janela, conforme vemos na figura 25.

Figura 25 - Aparecimento de bolor no peitoril da janela.

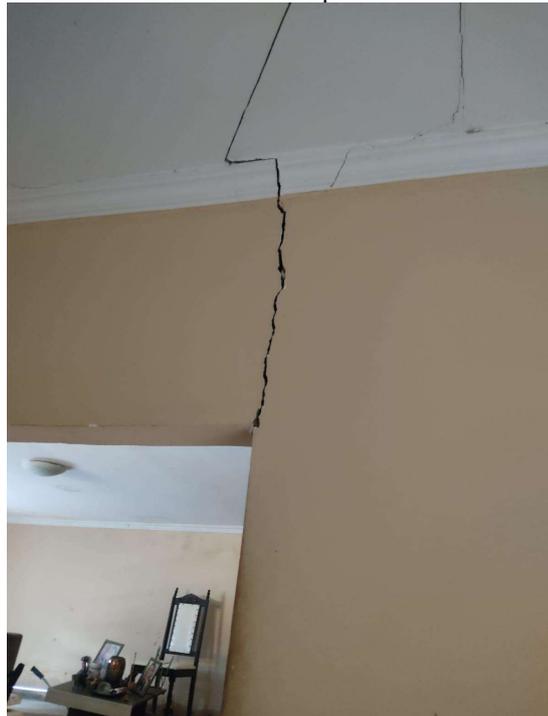
Na edificação 2, foi detectado o aparecimento de trincas e rachaduras, algumas se estendendo até o forro. Na figura 26 é possível observar o surgimento de uma rachadura no canto superior da porta, na ordem de 5,0mm, classificada conforme o item 2.3.2.

Figura 26 - Rachadura no canto superior da abertura da porta.

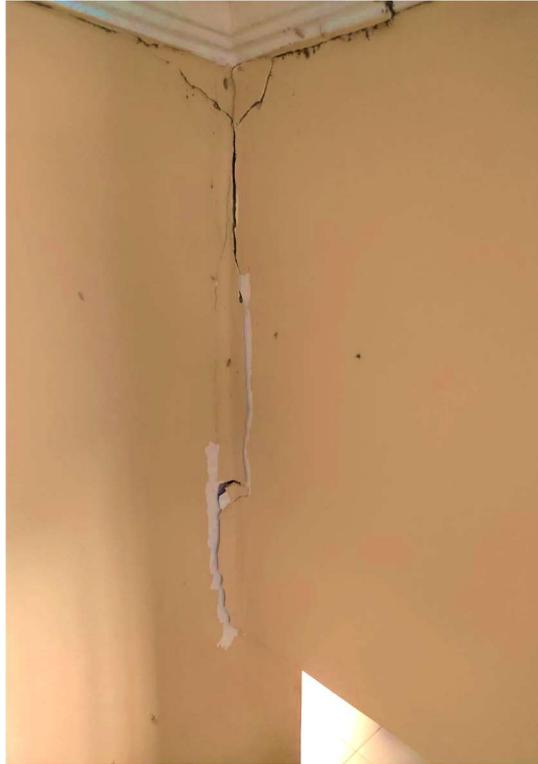
Na figura 27 apresenta a propagação de um sintoma patológico no canto superior de outra porta, que configura-se como trinca, de acordo com a especificação estudada no item 2.3.2, por apresentar uma abertura de 2,5 mm.

Figura 27 - Trinca no canto superior da abertura da porta.

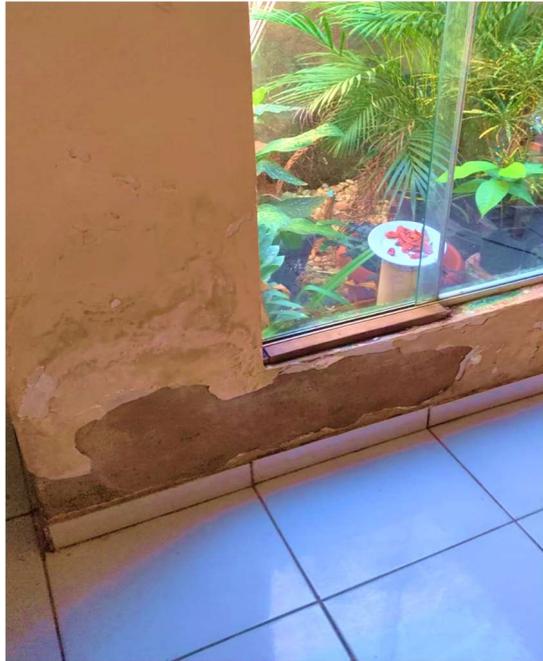
Na figura 28 é possível observar o descascamento da pintura e aparecimento de bolor, devido a umidade no rodapé da parede, também há a inexistência da pingadeira na janela próxima a esse rodapé e um jardim de inverno logo ao lado da janela, o que contribui para o excesso de umidade na parede e provocando essa manifestação patológica.

Figura 28 - Surgimento de bolor e descascamento da pintura devido a infiltração de água.

Nos casos das manifestações patológicas apresentadas nas figuras 28 e 29, ocasionadas por umidade, é recomendado que se faça uma impermeabilização das paredes na parte inferior, onde na parte do caso sofre com inundações que ocorrem no local devido a água da chuva.

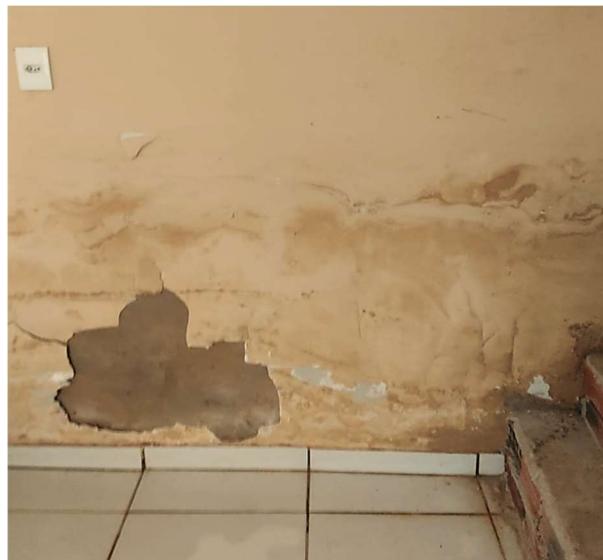
A figura 29 mostra também patologia que tem como causa a umidade e infiltração de água por capilaridade, conforme visto no item 2.3.1, resultando na manifestação de bolores e descascamento da pintura.

Figura 29 - Bolor e descascamento da pintura devido a infiltração de água.
