UNIVERSIDADE ESTADUAL DA REGIÃO TOCANTINA DO MARANHÃO -  
UEMASUL  
CAMPUS AÇAILÂNDIA  
ENGENHARIA CIVIL BACHARELADO

**MANIFESTAÇÕES PATOLÓGICAS NA CONSTRUÇÃO CIVIL:** estudo de caso em  
um estabelecimento comercial localizado na cidade de Açailândia - MA

Açailândia – MA  
2023

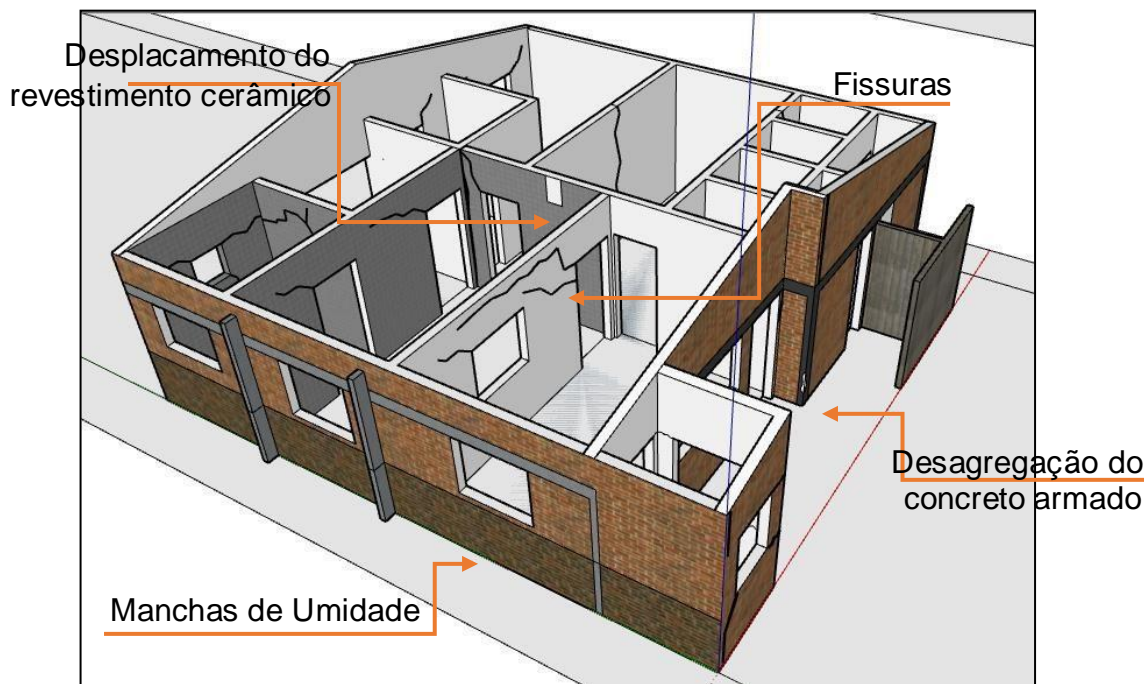
**Figura 03:** Maquete com disposição das manifestações patológicas

Entre os problemas observados, exemplificados na figura 03, destacam-se manchas de umidade, desagregação do concreto armado, deslocamento do revestimento cerâmico, fissuras, trincas e rachaduras, abrangendo praticamente todas as áreas da construção.

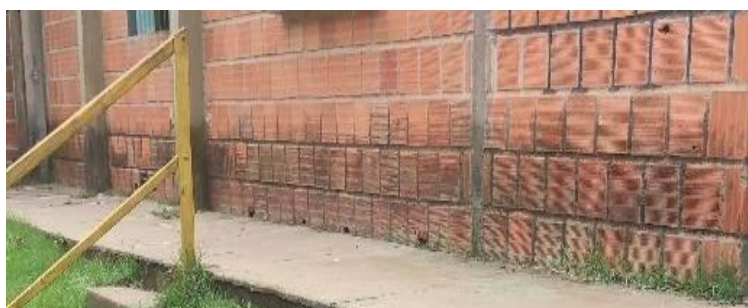
**Figura 04:** Manchas de umidade

Pode-se identificar no estabelecimento manchas que se desenvolvem na superfície em uma altura de até um metro, conforme ilustrado na Figura 04.

Foi constatado a presença de umidade ascendente através de inspeção visual, principalmente nas paredes externas, a uma altura de aproximadamente um metro do piso. Essas manchas são provenientes de umidade proveniente do solo, a qual a água sobe por meio da capilaridade, onde há a absorção de umidade por meio dos materiais constituintes da parede.

É possível constatar que a fundação da edificação não possui uma impermeabilização adequada.

O processo de correção desse tipo de problema, nesta fase da vida útil é bem complicado, e bem possível de não se obter resultados satisfatórios, pois a base de contato entre fundação e alvenaria não foi impermeabilizada, favorecendo a absorção de água do solo pelos poros dos blocos cerâmicos. Contudo, pode-se amenizar os efeitos estéticos com o uso de argamassa polimérica.

E conforme NEVES et al (2021), a metodologia consiste em aplicar um revestimento impermeabilizante na superfície da alvenaria. Onde o primeiro passo é a aplicação de argamassa polimérica em demãos cruzadas de forma intercalada em diferentes direções, permitindo uma cobertura uniforme e maior aderência, seguido de chapisco composto por uma parte de cimento, três partes de areia e uma parte de resina polimérica, servindo de camada de aderência para receber o reboco, finalizando com reboco com aditivo impermeabilizante, que confere propriedades impermeabilizante ao revestimento, protegendo a superfície contra a penetração da água ou umidade.

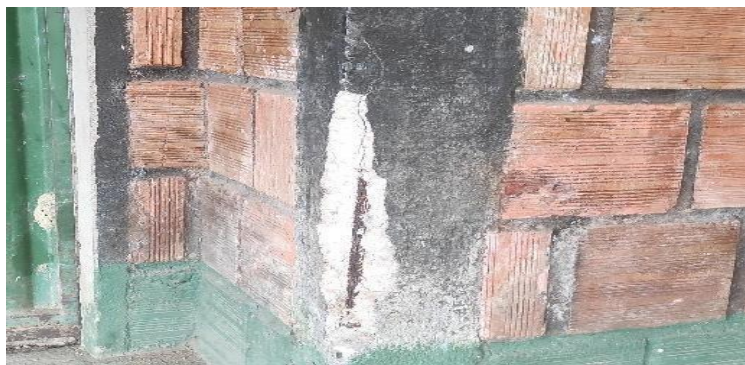
**Figura 05:** Desagregação do concreto armado  
**Fonte:** Autor

Pode-se diagnosticar a presença desse tipo de manifestação através de análise visual, constatando a exposição da armadura e presença de fissuras no concreto armado, conforme ilustrado na figura 05.

Podendo ser tratado através de reparos localizados, que consiste em: Escarificação do concreto deteriorado e solto na área delimitada; limpeza da armadura com remoção do produto de corrosão; pintura da armadura com produto convertedor de ferrugem; seguido da aplicação de material aderente; e por fim, realizar o preenchimento com argamassa de reparo.

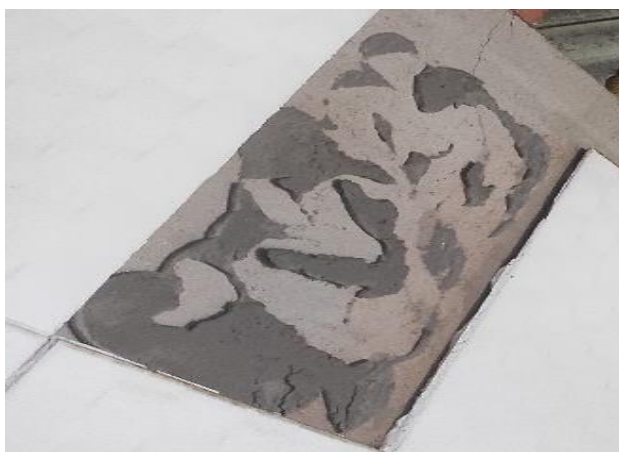
**Figura 06:** Deslocamento do revestimento cerâmico

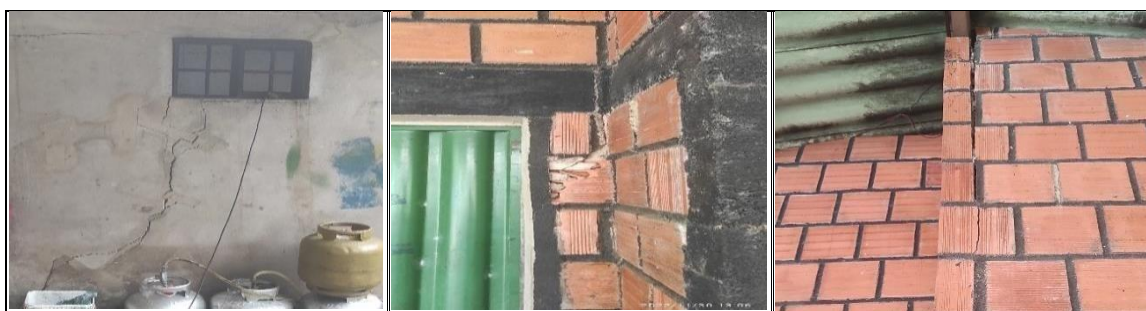
As figuras abaixo mostram a incidência de Fissuras provenientes de recalque diferencial da fundação. Que consiste no afundamento de diferentes partes da fundação de forma desigual.

**Figura 07:** Fissuras, trincas e rachaduras devido a recalque  
**Fonte:** Autor

De acordo com SILVA et al (2023), as fissuras, trincas e rachaduras em alvenaria podem ser causadas por recalques diferenciais na fundação, especialmente quando ocorrem em diagonal com um ângulo aproximado de 45°. Nesses casos, a fundação não consegue suportar adequadamente a carga da edificação.

O tratamento das fissuras, trincas e rachaduras em estruturas envolve a remoção da carga adicional, avaliação do comprometimento estrutural e aplicação de reforços adequados, como vergas, contravergas e grampos estruturais.

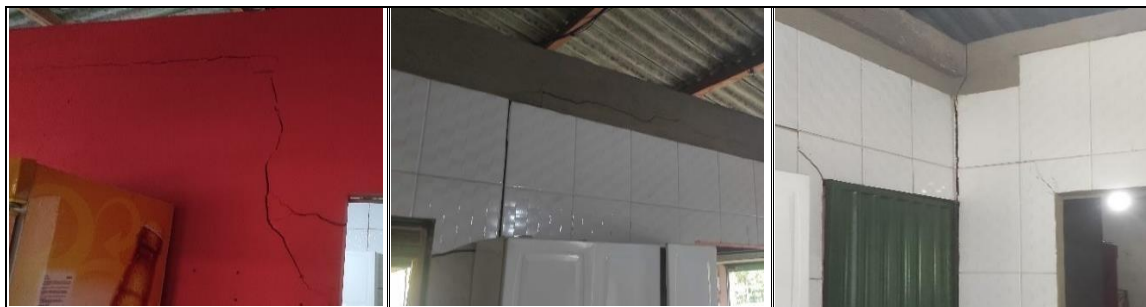
As figuras abaixo mostram o efeito combinado da ausência de vergas nas portas com o recalque diferencial da fundação. Quando estes dois eventos são combinados, há um maior carregamento nas paredes próximas a portas, agravadas devido à concentração de tensões proveniente do recalque desigual e pela ausência de distribuição das cargas proporcionadas pelas vergas.

**Figura 08:** Fissuras, trincas e rachaduras devido a recalque e ausência de vergas  
**Fonte:** Autor

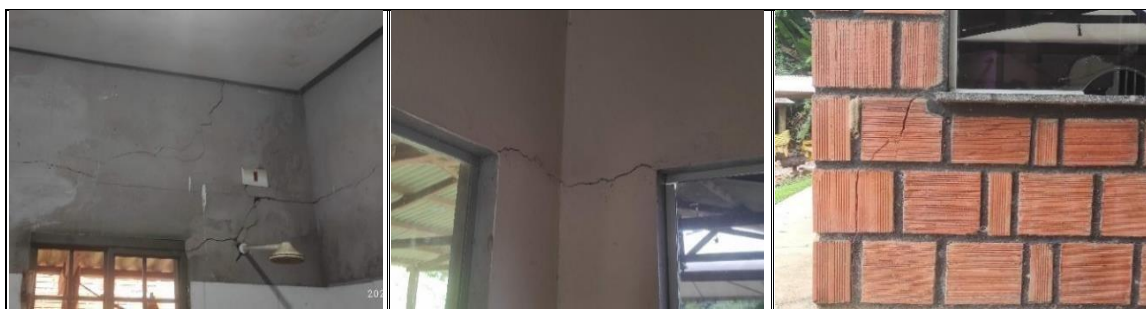
As figuras abaixo mostram as fissuras provenientes da ausência de vergas e contravergas em portas e janelas. As vergas são elementos estruturais dispostos na horizontal, posicionados acima de portas e janelas e as contravergas, são posicionadas na parte inferior das janelas. Com a finalidade de distribuir as cargas, minimizando as tensões. Quando elas estão ausentes, os carregamentos da estrutura acima das portas e janelas são transmitidos para as alvenarias laterais, provocando as fissuras.

**Figura 09:** Fissuras, trincas e rachaduras devido a ausência de vergas e contravergas  
**Fonte:** Autor

falta de vergas e contravergas em portas e janelas, o que agravou ainda mais as fissuras nas extremidades de portas e janelas.

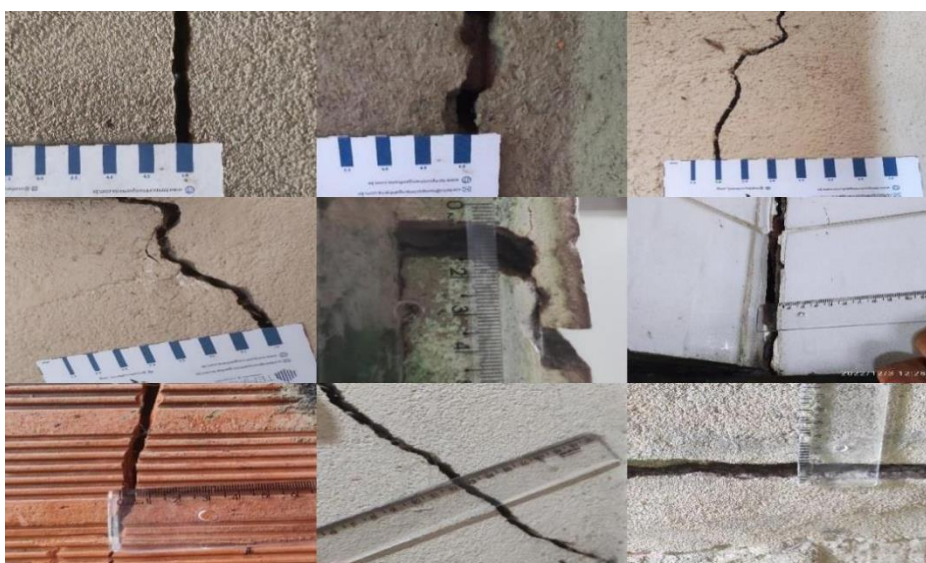
Com o auxílio de um fissurômetro e de uma régua milimétrica, pode-se dimensionar as manifestações mais críticas, de forma a mensurar as 15 principais. Pode-se observar que do lado da edificação onde houve o corte do solo, exemplificado mais adiante na figura 17 do tópico 3.7, predominaram-se trincas verticais e com diâmetros inferiores a 2mm. Já do lado assentado sobre o aterro, são rachaduras diagonais e horizontais com diâmetro que variam de 2mm a 10mm, conforme observado na tabela 01.

As classificações da tabela 01 foram estabelecidas de acordo com a ABNT NBR 15.575:2021, que estabelece os seguintes critérios, aberturas inferiores a 0,6mm são classificadas como fissuras, sendo as aberturas superiores a 0,6mm consideradas como trincas, as trincas com aberturas que deixam nítida a ruptura completa do elemento, são classificadas como rachadura.

**Figura 10:** Dimensioamento das fissuras

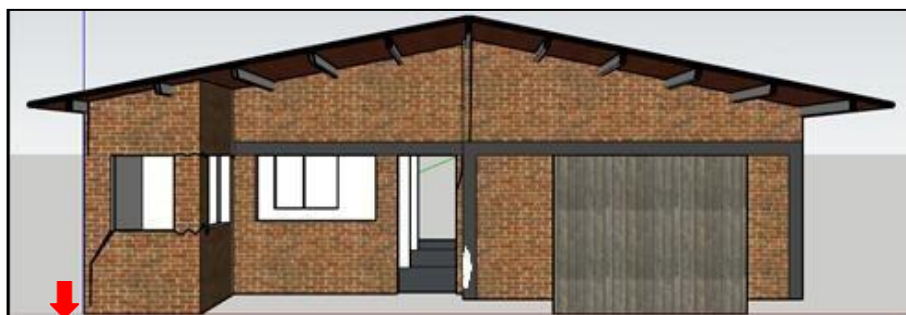
**Figura 11:** Fachada frontal e Maquete 3D

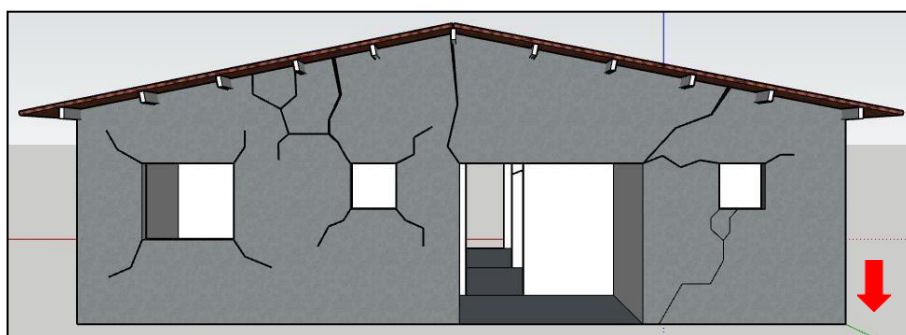
Ao analisar a figura 11, que representa a fachada posterior, pode-se notar que as manifestações patológicas se iniciam principalmente nas extremidades das janelas e portas, seguindo um padrão diagonal e horizontal. Além disso, é possível observar uma rachadura vertical no centro da edificação e o deslocamento do concreto armado no pilar central. Essas observações indicam a presença de problemas estruturais que requerem atenção e a adoção de medidas corretivas adequadas.

**Figura 12:** Fachada posterior, Maquete 3D

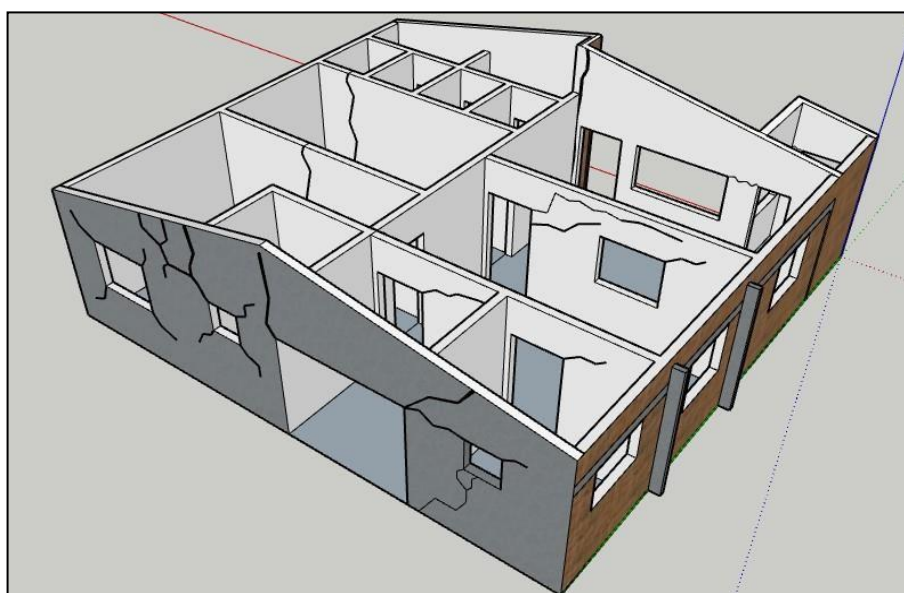
E conforme observado na figura 15, a lateral aterrada, tem-se uma predominância das fissuras, trincas e rachaduras manifestadas na diagonal, apontando o lado aterrado da edificação, como região de maior atuação do recalque.

**Figura 15:** Maquete 3D estabelecimento

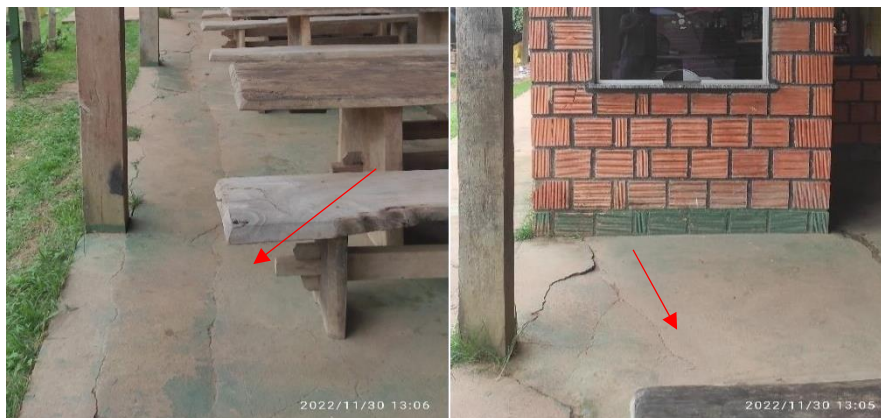
Esse evento fica mais claro quando observa-se o piso do salão, mostrado na figura 16, que teve em sua extensão aterrada o rebaixamento do mesmo, com rachaduras e diferença de nível entre as partes. Logo, o afundamento do piso, evidenciado pelo rebaixamento e diferença de nível no salão, pode ser atribuído à presença de recalque diferencial causado por um aterro mal compactado.

**Figura 16:** Recalque no piso do salão

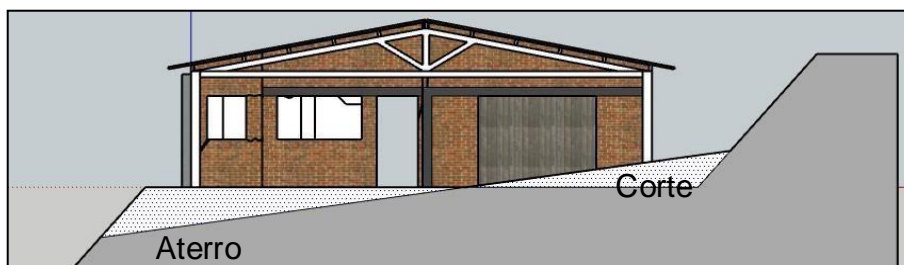
Isso ocorre devido a edificação ser executada sobre uma região de desnível próximo à uma encosta, tendo a necessidade de corte e aterro, sendo a lateral esquerda edificada sobre a parte aterrada do terreno conforme ilustrado na figura 17.

**Figura 17:** Ilustração do corte e aterro do terreno

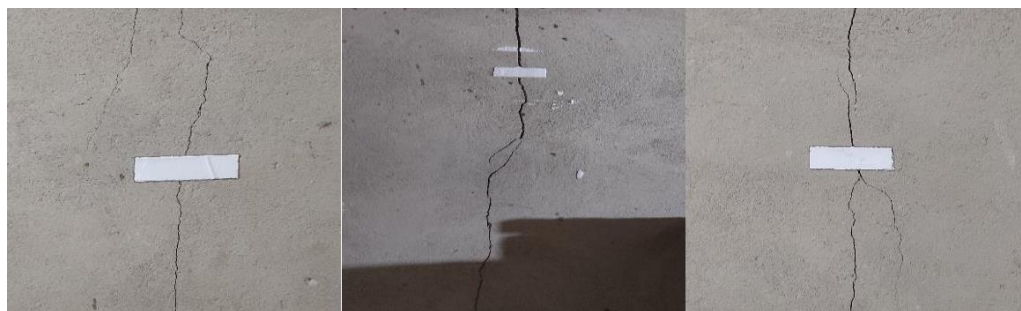
Após a conclusão da obra, optou-se em fazer uma verificação das fissuras remanescentes da parte da edificação que não foi demolida. O método usado foi o selo de gesso, que consiste em aplicar de camadas finas de gesso no formato retangular sobre as fissuras, conforme exposto na figura 15, pois, como o gesso é um material frágil de baixa resistência, a mínima movimentação da fissura pode romper o gesso.

**Figura 18:** Selo de gesso  
**Fonte:** Autor

O estudo demonstrou que, as fissuras não estavam mais ativas, pois os selos de gesso não romperam, mostrando uma Instabilidade momentânea na edificação.
