UNIVERSIDADE DA REGIÃO TOCANTINA DO MARANHÃO  
CAMPUS AÇAILÂNDIA  
CURSO DE ENGENHARIA CIVIL BACHARELADO

**PROBLEMÁTICAS URBANAS:** Estudo da acessibilidade no centro comercial de Açailândia –  
MA em conformidade com a NBR 9050/2020 – Acessibilidade a Edificações, Mobiliário,  
Espaços e Equipamentos Urbanos

Artigo apresentado ao curso Engenharia Civil da Universidade Estadual da Região Tocantina do Maranhão, *campus* Açailândia, como requisito para o grau de bacharelado em Engenharia Civil.

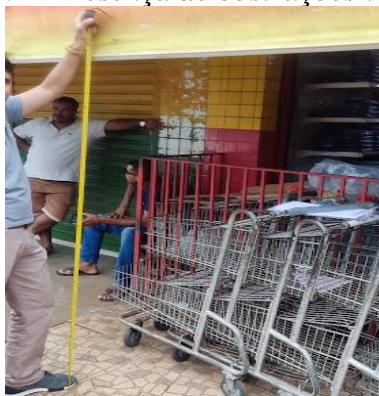
*Figura 04- Presença de obstruções verticais.*

Piso Tátil	Descontinuidade entre lotes (altura em cm)	Dimensão Transversal (cm)	Inclinação Transversal (%)	Presença de Obstáculos	Rampas de Acesso (Qd)	Inclinação da Rampa (%)
Inexistente	Entre 5 e 20	195	3,74	Sim	6	16 a 24

A figura 04 nos mostra a presença de obstruções verticais com altura de 1,7 m e é possível observar a presença de obstáculos nos passeios.

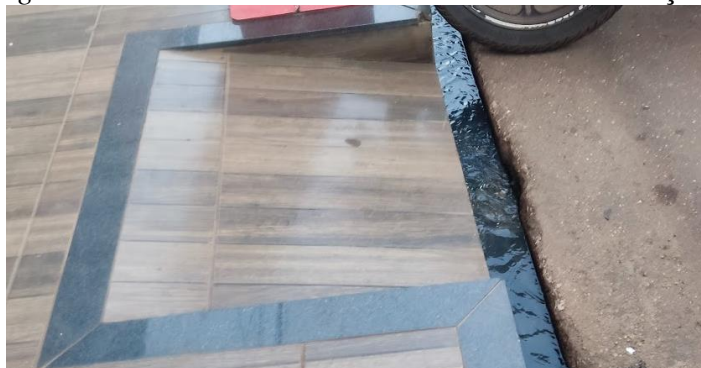
*Figura 05- Descontinuidade do rebaixamento da calçada*

Piso Tátil	Descontinuidade entre lotes (cm)	Dimensão Transversal (cm)	Inclinação Transversal (%)	Presença de Obstáculos	Rampas de Acesso (Qd)	Inclinação da Rampa (%)
Existente	Entre 5 e 50	300	2 a 14,8	Sim	41	3 a 30

O que se observou foi a descontinuidade do rebaixamento da calçada com o leito carroçável, além do piso com um revestimento inadequado como é possível ver na figura 05.

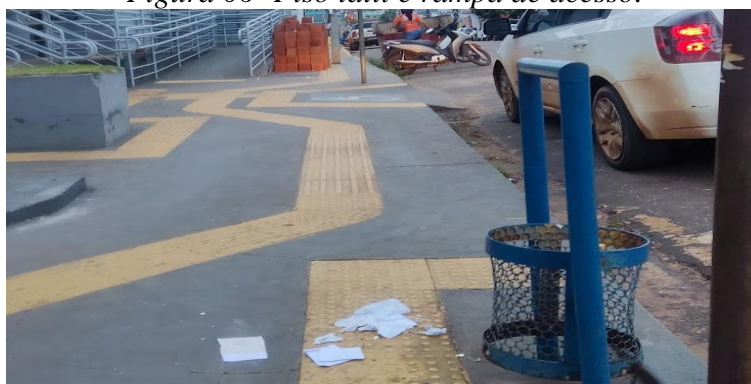
*Figura 06- Piso tátil e rampa de acesso.*

Piso Tátil	Descontinuidade entre lotes (cm)	Dimensão Transversal (cm)	Inclinação Transversal (%)	Presença de Obstáculos	Rampas de Acesso (Qd)	Inclinação da Rampa (%)
Existente	Entre 15 e 75	230	3,2	Sim	23	4,9 a 16

Na figura 06 é possível ver a presença do piso tátil e da rampa de acesso, além do mobiliário devidamente posicionado na faixa de serviço, além de obstáculos que impedem o livre trânsito pelo passeio da calçada.

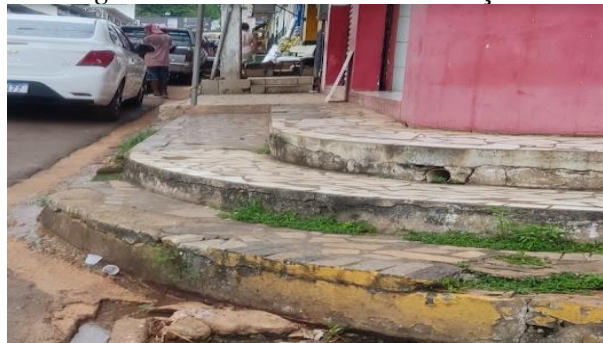
*Figura 07- Detalhamento da calçada.*

Piso Tátil	Descontinuidade entre lotes (cm)	Dimensão Transversal (cm)	Inclinação Transversal (%)	Presença de Obstáculos	Rampas de Acesso (Qd)	Inclinação da Rampa (%)
Inexistente	Entre 25 e 130	150	4,5	Sim	22	4 a 19

Na figura 07 identificamos inúmeros obstáculos no passeio, desníveis longitudinais e transversais na calçada e a ausência da rampa de acesso adequada.

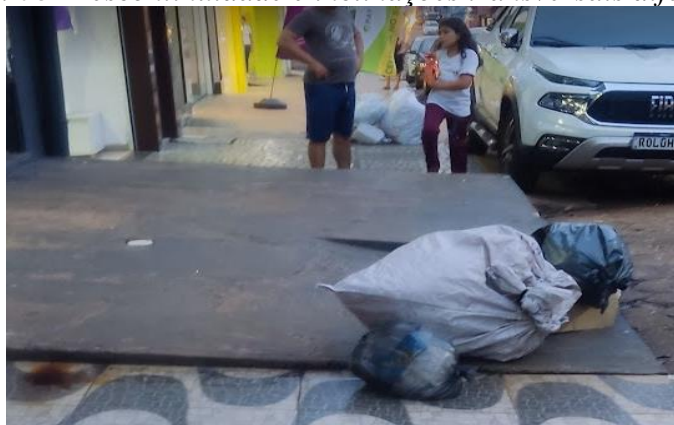
*Figura 08- Descontinuidade e inclinações transversais diferentes.*

Piso Tátil	Descontinuidade entre lotes (cm)	Dimensão Transversal (cm)	Inclinação Transversal (%)	Presença de Obstáculos	Rampas de Acesso (Qd)	Inclinação da Rampa (%)
Inexistente	Entre 5 e 50	330	4 a 8	Sim	17	7,5 a 15,6

Aqui é possível observar por meio da figura 08, que as calçadas apresentam descontinuidade e inclinações transversais diferentes entre lotes e diversos tipos de obstáculos.

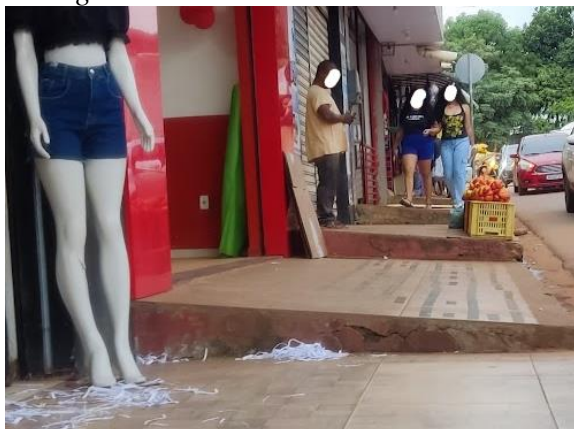
*Figura 09- Descontinuidade entre lotes.*

Piso Tátil	Descontinuidade entre lotes (cm)	Dimensão Transversal (cm)	Inclinação Transversal (%)	Presença de Obstáculos	Rampas de Acesso (Qd)	Inclinação da Rampa (%)
Inexistente	Entre 5 e 45	190	5 a 7,5	Sim	25	8,2 a 19,6

Aqui é possível observar por meio da figura 09, que as calçadas apresentam descontinuidade e inclinações transversais diferentes entre lotes, toldos abaixo da altura mínima de 210 cm exigida e alguns obstáculos no passeio.

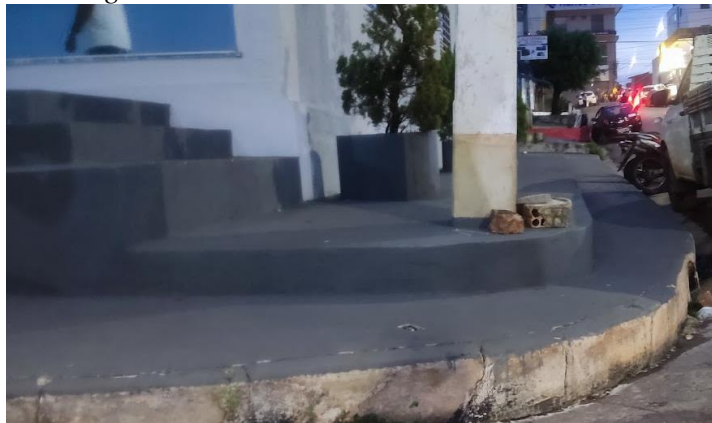
*Figura 10- Obstáculos e desnível entre lotes.*

Piso Tátil	Descontinuidade entre lotes (cm)	Dimensão Transversal (cm)	Inclinação Transversal (%)	Presença de Obstáculos	Rampas de Acesso (Qd)	Inclinação da Rampa (%)
Inexistente	Entre 25 e 200	330	4,5	Sim	0	N/A

Nos 200m da rua Rio Grande do Norte que foram aqui estudados, não se localizou nenhuma rampa de acesso às calçadas destinada a portadores de alguma deficiência de mobilidade, foi encontrado algumas rampas para veículos, mas devido ao seu desnível com o leito carroçável não se tornam acessíveis às pessoas com mobilidade reduzida. Também é possível observar por meio da figura 10, que as calçadas apresentam, em alguns pontos, obstáculos e descontinuidade entre lotes de até 2,00m de altura.
