UNIVERSIDADE ESTADUAL DA REGIÃO TOCANTINA DO MARANHÃO –  
UEMASUL CENTRO DE CIÊNCIAS HUMANAS, SOCIAIS, TECNOLÓGICAS E  
LETRAS – CCHSTL *CAMPUS* AÇAILÂNDIA  
BACHARELADO EM ENGENHARIA CIVIL

**FRANCISCO MATHEUS DA SILVA BARROS**

**ANÁLISE DE MANIFESTAÇÕES PATOLÓGICAS EM ESCOLAS PÚBLICAS NO  
MUNICÍPIO DE AÇAILÂNDIA/MA**

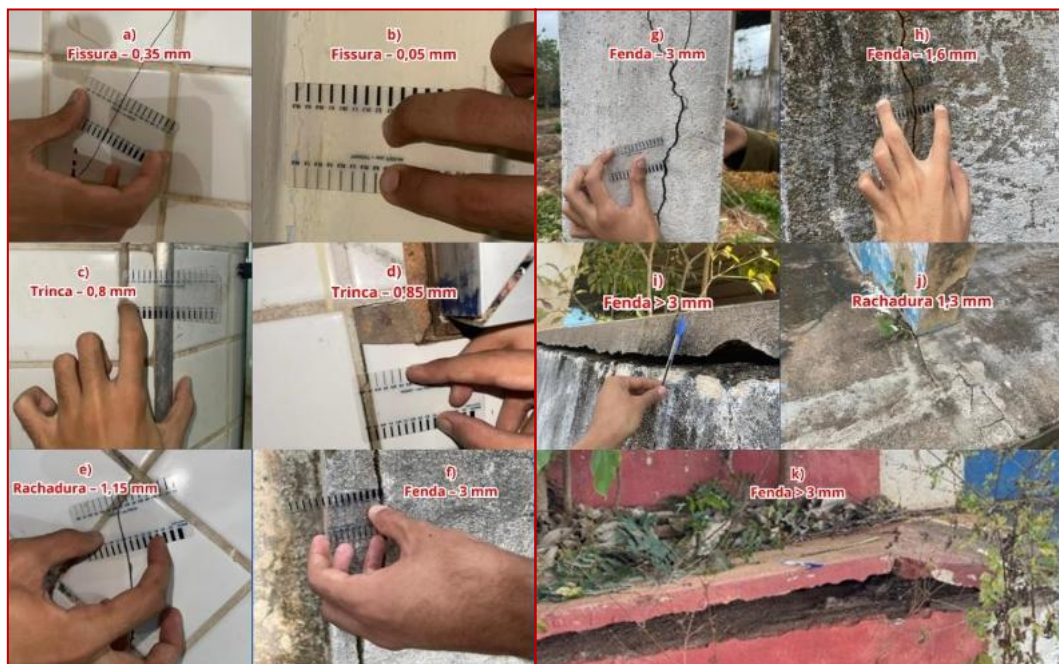
**Figura 20** – Manifestações do tipo fissuras observadas no dia 14/10/2025 às 09h31.

A Figura 20 apresenta os registros das fissuras identificadas durante a vistoria técnica na edificação, sendo cada manifestação indicada pelas letras de a) - k). As aberturas foram mensuradas com o auxílio de fissurômetro, conforme ilustrado nas imagens, permitindo a classificação das anomalias de acordo com os critérios apresentados na Tabela 3.

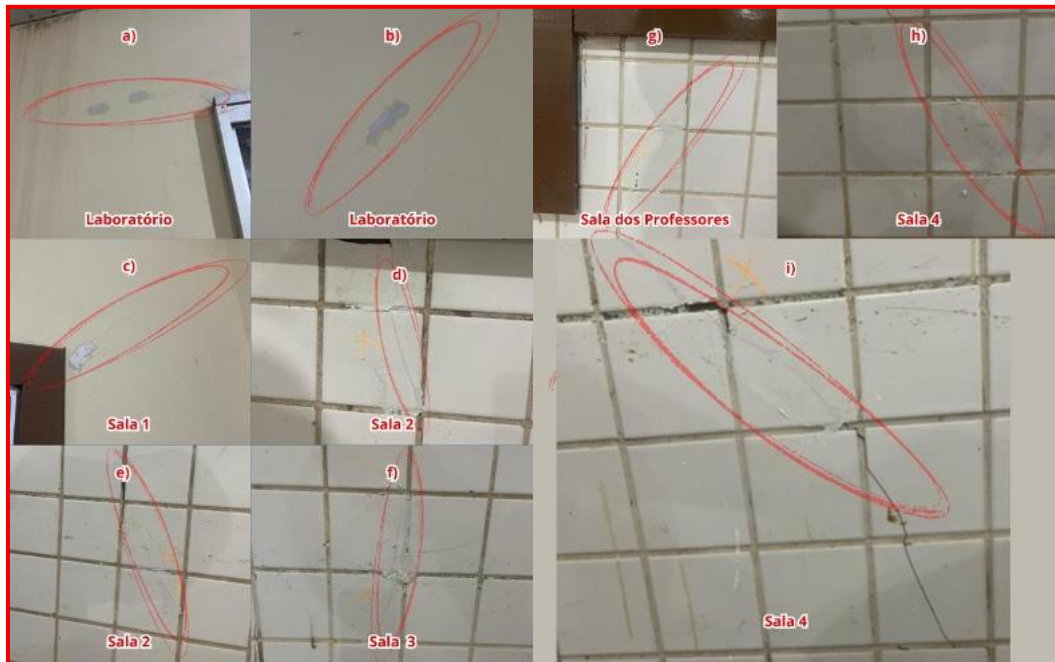
**Figura 22** – Aplicação selo de gesso: 15/01/2026, às 10h08.

A seleção dos pontos para aplicação dos selos de gesso priorizou áreas com maior circulação de usuários, como salas de aula, laboratório e sala dos professores, buscando garantir maior segurança aos ocupantes da edificação. O monitoramento das fissuras permitiu acompanhar a evolução das aberturas ao longo do tempo, auxiliando na identificação de possíveis movimentações estruturais.

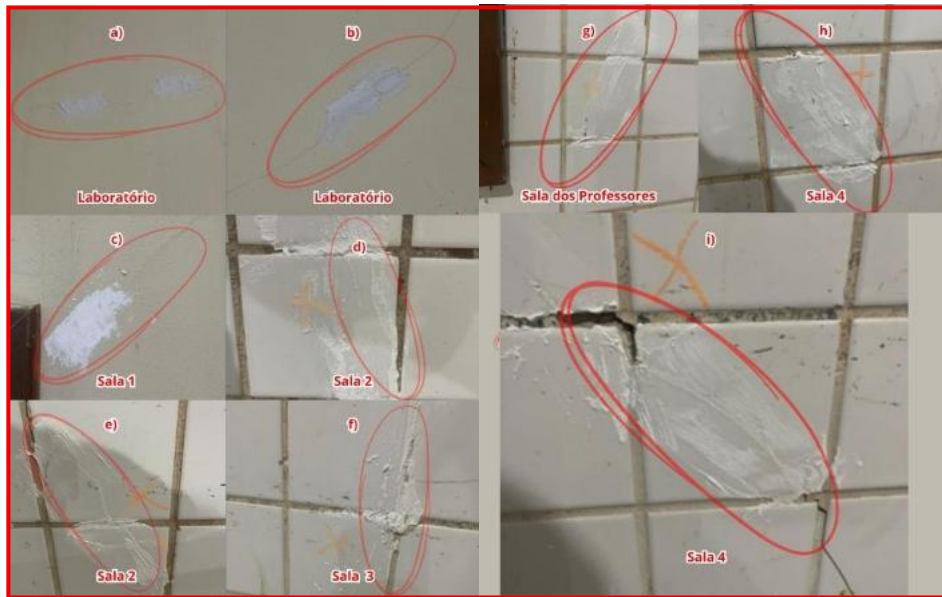
**Figura 23** – Selo de gesso após 15 DIAS - 30/01/2026 às 11h15.

Após o período de 15 dias de monitoramento, verificou-se que os selos de gesso aplicados nas fissuras das salas de aula e no pilar da quadra poliesportiva permaneceram íntegros, sem apresentar rompimentos ou indícios de movimentação. Dessa forma, as manifestações do tipo fissuras avaliadas não demonstraram atividade aparente no intervalo analisado, sendo classificadas como estabilizadas (inativas) no momento.

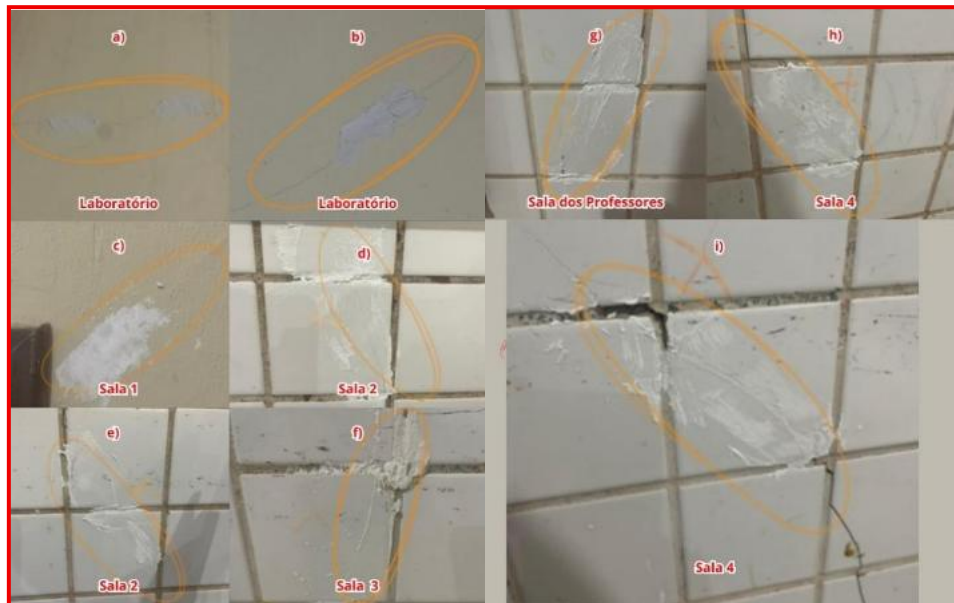
**Figura 24** – Selo de gesso após 30 DIAS - 15/02/2026 às 11h36.

Após o período total de 30 (trinta) dias de monitoramento, verificou-se que os selos de gesso aplicados nas fissuras localizadas nas salas de aula e no pilar da quadra esportiva permaneceram íntegros, sem ocorrência de rupturas, deslocamentos ou quaisquer indícios de movimentação. Essa condição confirma que, ao longo de todo o período de acompanhamento (15 e 30 dias), não houve evolução das aberturas nem atividade aparente das manifestações do tipo fissuras avaliadas, indicando comportamento estável das fissuras no intervalo analisado.

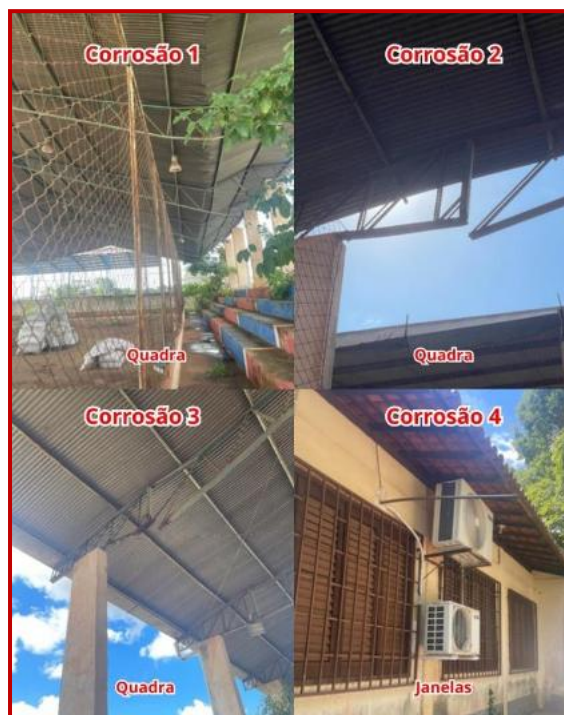
**Figura 31** – Inspeção realizadas em: 14/10/2025 às 10h12.

Na estrutura metálica da quadra esportiva, observa-se corrosão avançada nos perfis metálicos, caracterizada pela perda significativa de material e degradação das ligações conforme a Figura 32. Registros fotográficos indicam que, em 14 de outubro de 2025, a estrutura ainda se encontrava estável, embora já apresentasse elevado grau de deterioração.

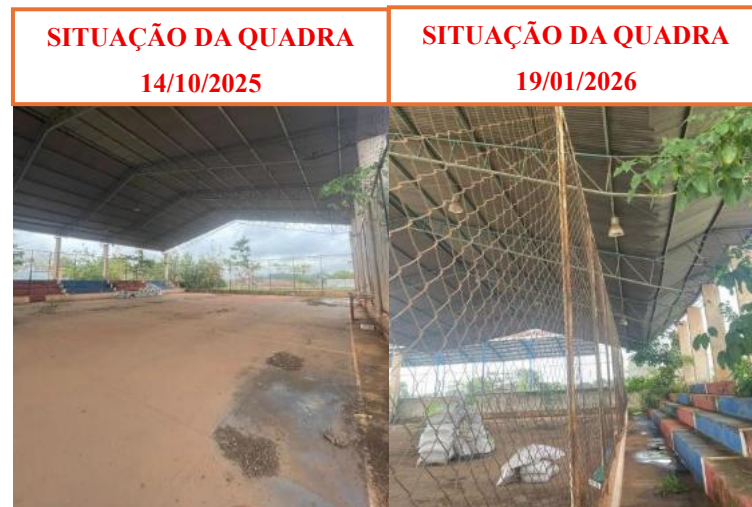
**Figura 32 – Análise do colapso devido a corrosão.**

Contudo, em 19 de janeiro de 2026, foi constatado o colapso parcial da cobertura, com descida e ruptura de parte da estrutura metálica, evidenciando a progressão do processo corrosivo e o consequente comprometimento da capacidade resistente, configurando situação de risco à segurança dos usuários.

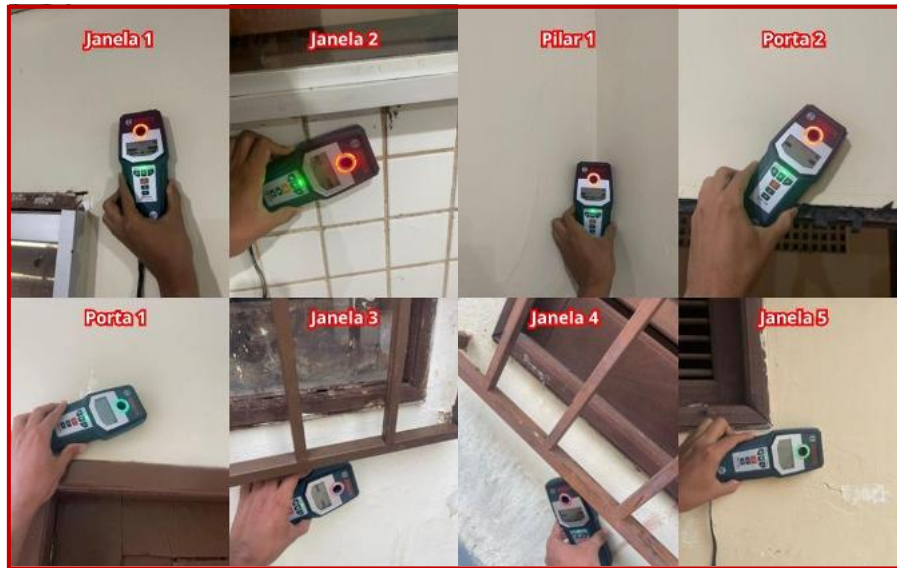
**Figura 33** – Inspeção com aparelho Bosh GMS 19/01/2026 às 10h15.

O equipamento Bosch GMS 120 funciona por meio da detecção de variações nos materiais abaixo da superfície a 12 cm de profundidade para metais, identificando a presença de metais e outros elementos embutidos. Durante a varredura, o aparelho utiliza um sistema de sinalização luminosa, no qual a luz verde indica ausência de detecção significativa, enquanto a luz vermelha indica a presença de elemento oculto conforme é detalhado na Tabela 7, podendo ser acompanhada de sinal sonoro quando o objeto está centralizado (Bosch, s.d).

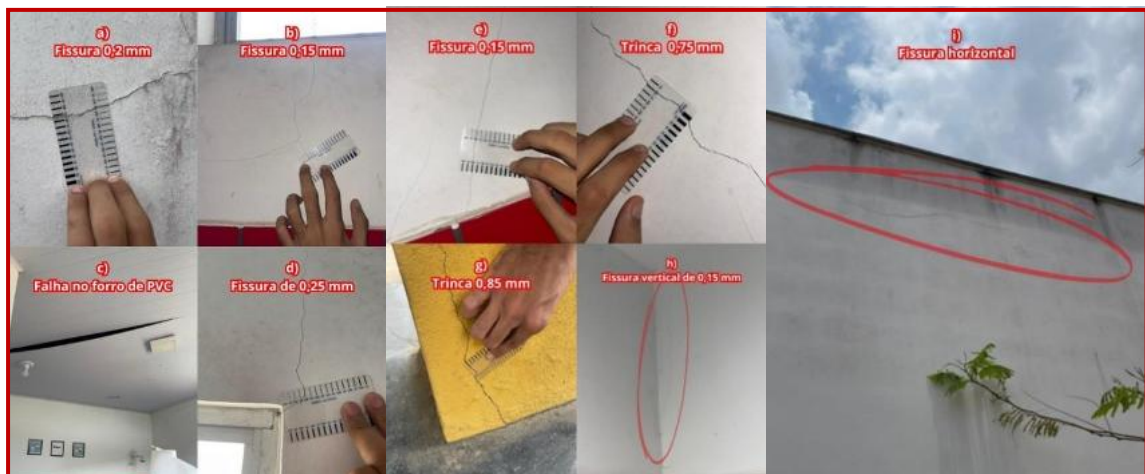
**Figura 37** – Análise das manifestações tipo fissuras por meio de fissurômetro e identificação de falhas no forro.

A Figura 37 apresenta os principais pontos de fissuras e anomalias construtivas identificadas na edificação, com medições realizadas por meio de fissurômetro. Na Figura 37 a), observa-se fissura inclinada na área externa da cozinha ( $\approx 0,2$  mm), possivelmente associada à movimentação higrotérmica ou acomodação da alvenaria. Nas Figuras 37 b) e 37 d), no banheiro, identificam-se fissuras finas ( $\approx 0,15$  mm e  $0,25$  mm), relacionadas à retração do revestimento ou concentração de tensões próximas a aberturas. Na Figura 37 c), verifica-se abertura e deslocamento no forro de PVC, indicando falha de fixação ou influência de umidade.

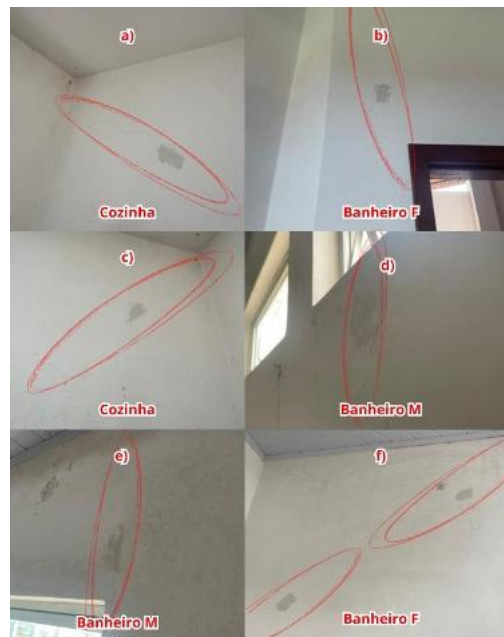
**Figura 39** – Aplicação selo de gesso: 16/01/2026, às 10h02.

Após 15 dias de monitoramento, verificou-se que os selos de gesso aplicados nas fissuras localizadas nos banheiros e na cozinha permaneceram íntegros, sem ocorrência de rupturas ou deslocamentos conforme a Figura 40. Esse comportamento indica que, no período analisado, as manifestações do tipo fissuras não apresentaram atividade, sendo classificadas como inativas, evidenciando estabilidade das aberturas observadas. Ressaltando-se, entretanto, na continuidade do acompanhamento periódico, especialmente em áreas de maior circulação, para verificação de possíveis alterações ao longo do tempo.

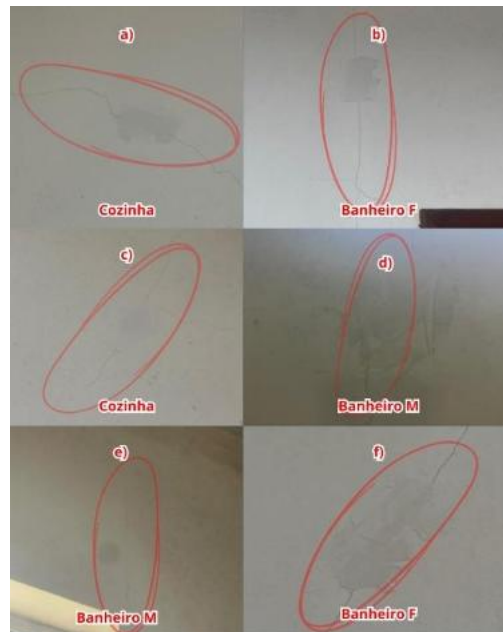
**Figura 40** – Selo de gesso após 15 dias: 31/01/2026 às 10h40.

Após o período total de 30 dias de monitoramento, verificou-se que os selos de gesso aplicados nas fissuras localizadas nos banheiros e na cozinha permaneceram íntegros, sem ocorrência de rupturas ou deslocamentos conforme demonstra a Figura 41. Esse comportamento confirma que, durante todo o período de acompanhamento (15 e 30 dias), não houve evolução das aberturas nem indícios de atividade das manifestações do tipo fissuras, indicando condição estável.

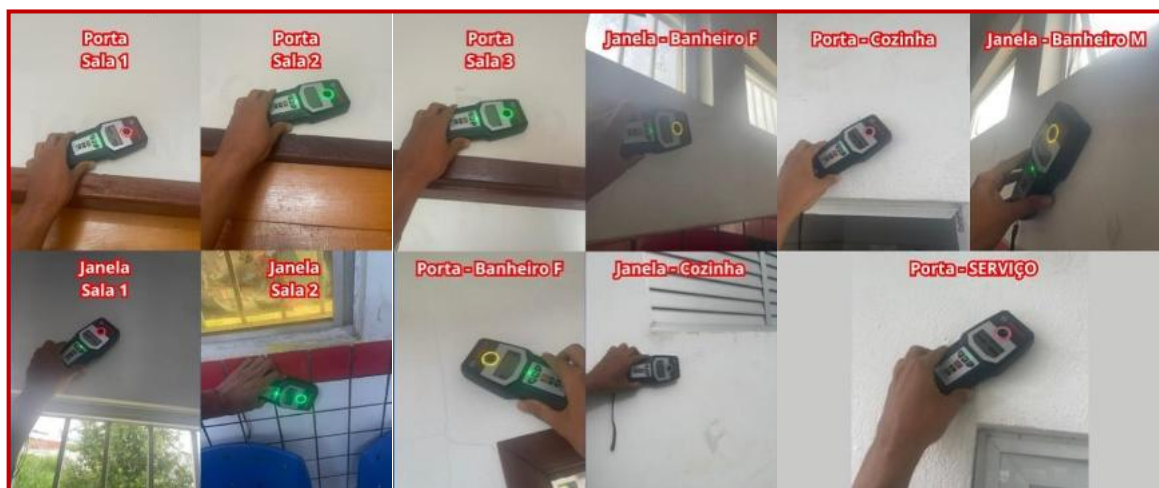
**Figura 45** – Análises com aparelho nas portas e janelas, registradas em 19/01/2026.

A Figura 45 apresenta alguns registros das análises realizadas com o detector de metais nos vãos de portas e janelas da edificação. As medições foram efetuadas em pontos representativos, abrangendo aberturas internas e externas, permitindo a verificação da presença de vergas e contravergas. Os resultados indicaram que 18 vãos de janelas apresentam verga, evidenciada pela detecção contínua de material metálico na região superior, enquanto todas as janelas possuem contraverga, confirmada pela identificação de armadura na parte inferior. Em contrapartida, verificou-se que duas portas das salas 2 e 3 que não apresentam verga detectável e duas janelas sala 2 e na cozinha que não possuem contraverga, não sendo identificado elemento metálico compatível nessas regiões.

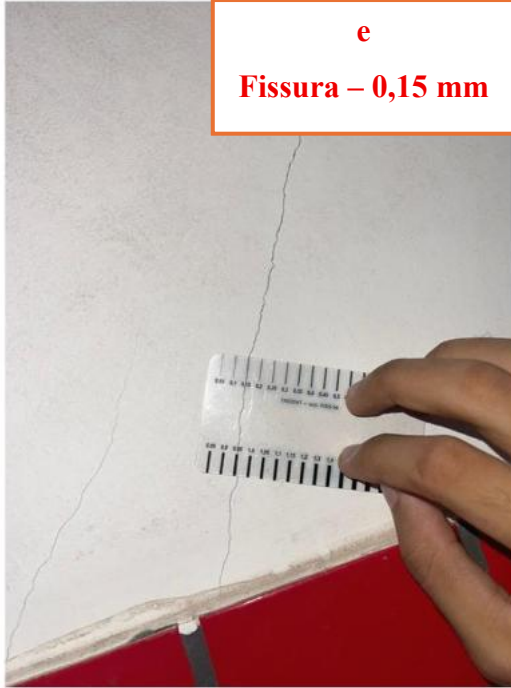
**e**

**Fissura – 0,15 mm**

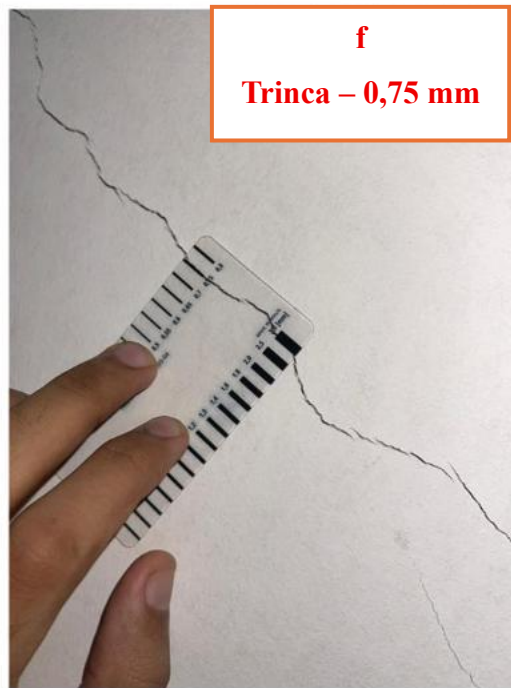
**f**

**Trinca – 0,75 mm**

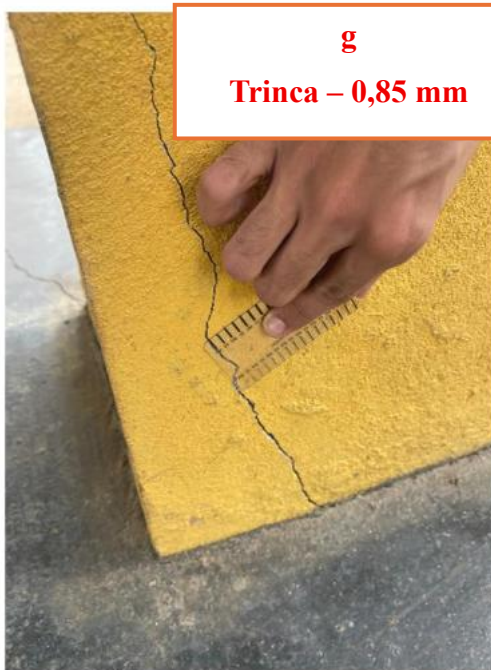
**g**

**Trinca – 0,85 mm**

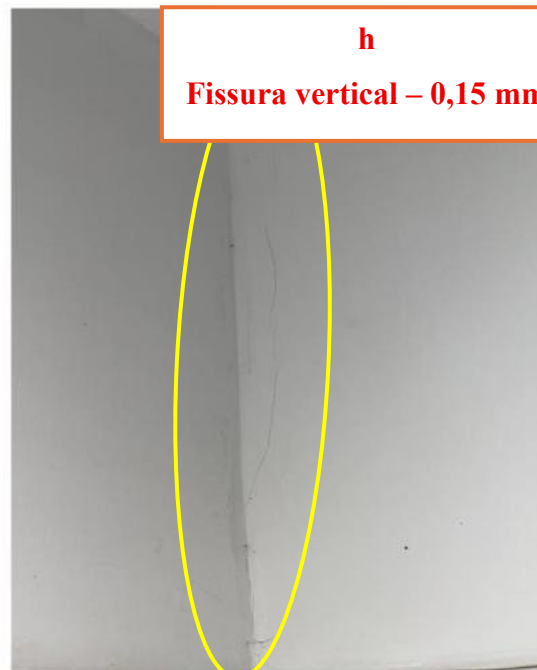
**h**

**Fissura vertical – 0,15 mm**

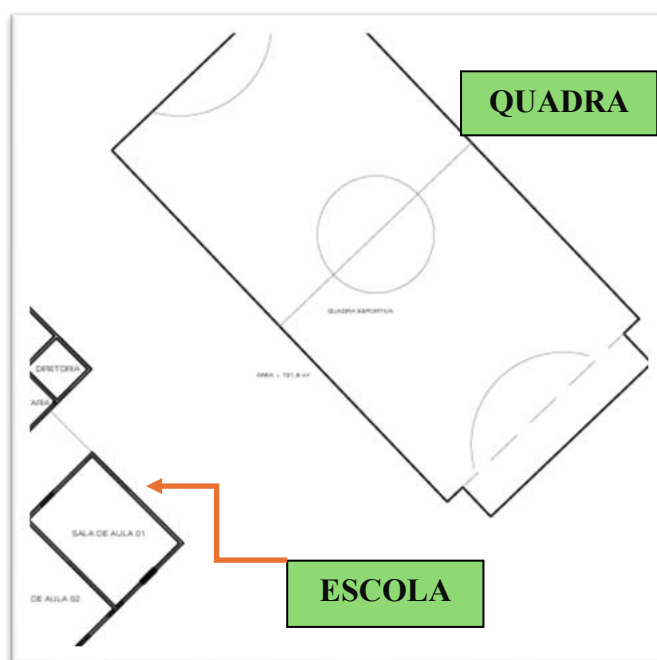
**Figura 7 – CROQUI – MAPEAMENTO DA QUADRA**

Na estrutura metálica da quadra esportiva observada nas proximidades próximo a escola, não foram identificadas manifestações patológicas significativas que indiquem comprometimento estrutural relevante conforme a Figura 6. De modo geral, a estrutura apresenta bom estado de conservação, compatível com o fato de se tratar de uma edificação relativamente recente, com poucos indícios de deterioração.
