UNIVERSIDADE ESTADUAL DA REGIÃO TOCANTINA DO MARANHÃO
CENTRO DE CIÊNCIAS HUMANAS, SOCIAIS, TECNOLÓGICAS E LETRAS
CURSO DE ENGENHARIA CIVIL

ANÁLISE DA PROFUNDIDADE DE CARBONATAÇÃO EM ESTRUTURAS DE
CONCRETO ARMADO: estudo de caso em Açailândia – MA

**ANÁLISE DE ESTRUTURAS DE CONCRETO ARMADO SUJEITAS À
CORROSÃO POR CARBONATAÇÃO: estudo de caso em Açailândia – MA**

Trabalho de Conclusão de Curso apresentado ao curso de Engenharia Civil Bacharelado do Centro de Ciência Humanas, Sociais, Tecnológicas e Letras da Universidade Estadual da Região Tocantina do Maranhão (UEMASUL), campus Açailândia, como requisito parcial para obtenção do grau de Bacharela em Engenharia Civil.

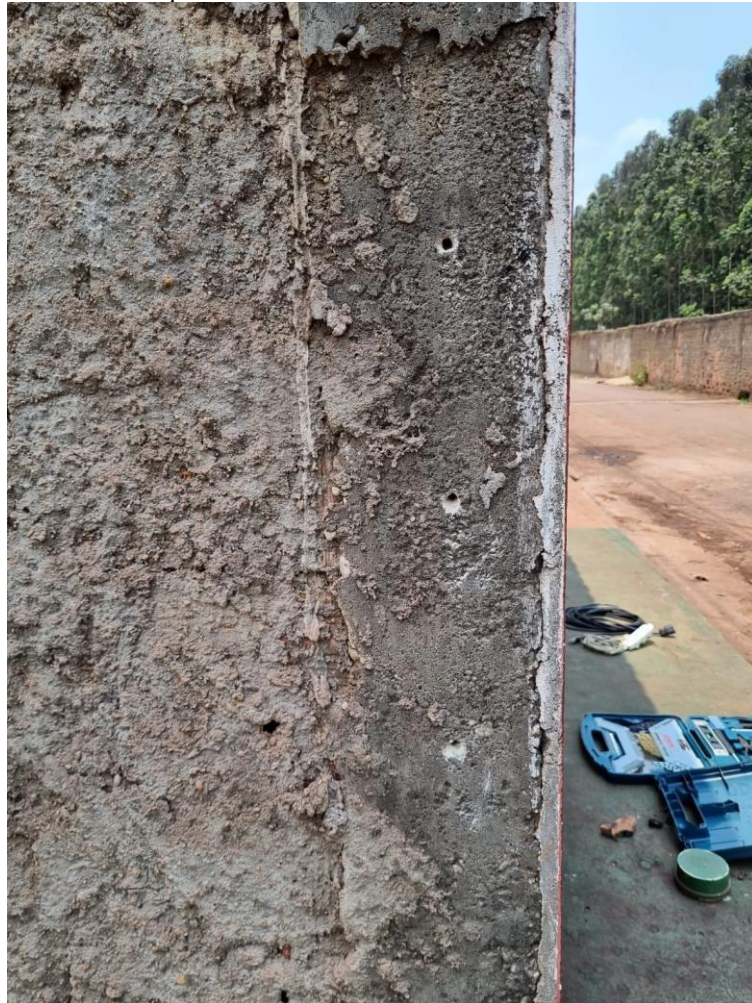
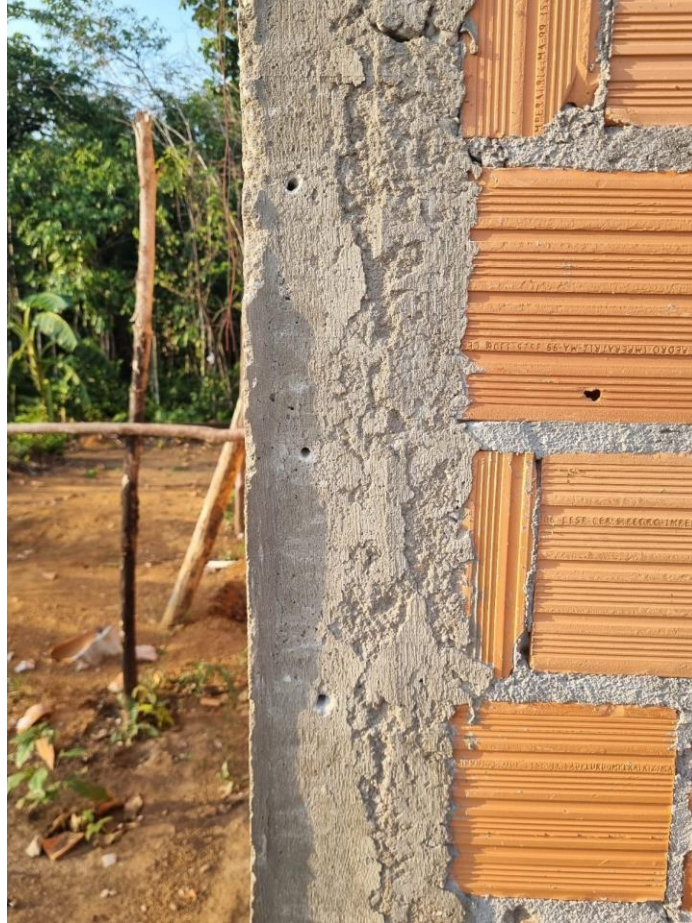
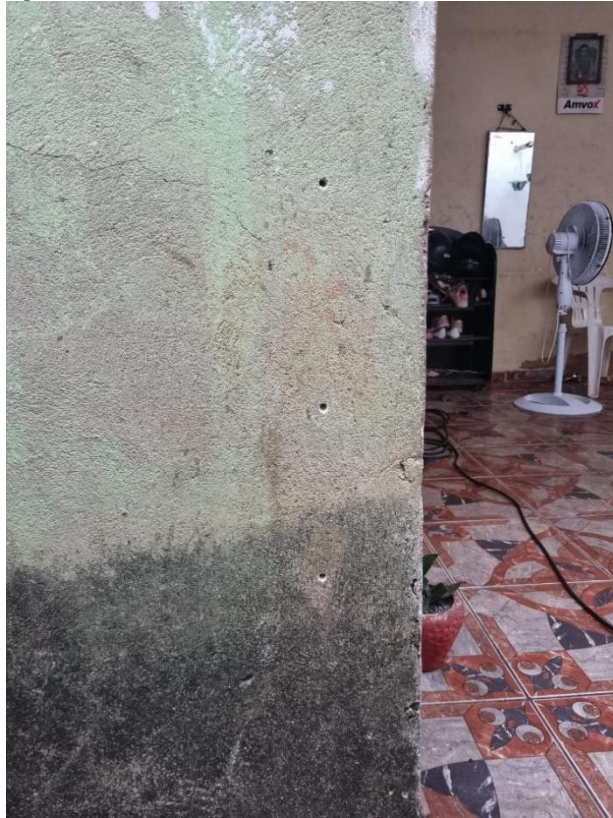
Assim, foram realizados três furos com profundidade de 30mm e diâmetro de 8mm, paralelos verticalmente e distantes entre si 200mm (Figura 17, Figura 18 e Figura 19). De cada furo foi retirada 6 amostras, totalizando 18 amostras em cada estrutura e gerando um total de 54 amostras.

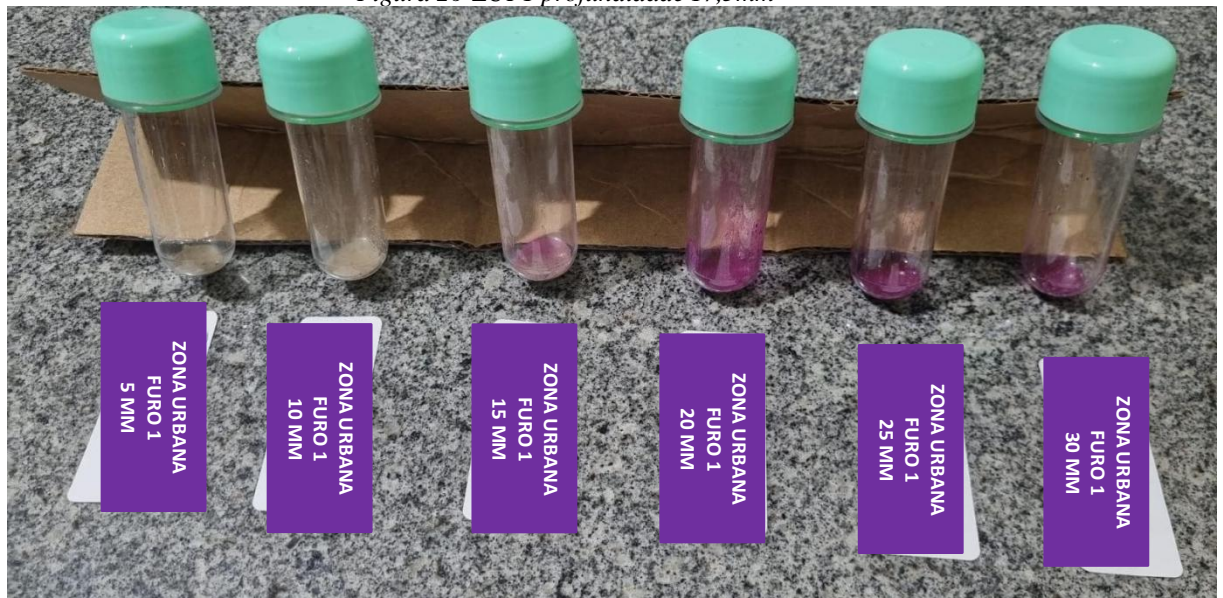
Figura 26-ZUF1 profundidade 17,5mm

Como mostrado na Figura 26, as amostras do furo 1 se apresentaram incolor até 10 mm, indicando um pH abaixo de 9,0. Com 15 mm a coloração foi vermelho-violeta, o que indica um pH de aproximadamente 8,6. De 20 mm até 30 mm de profundidade, as amostras apresentaram-se na cor violeta, indicando um pH maior que 9,5 como relata Balestra *et al.* (2019). Assim, é possível inferir que a profundidade de carbonatação corresponde a 17,5mm, pois a coloração atinge a cor violeta a partir da amostra de 20mm.

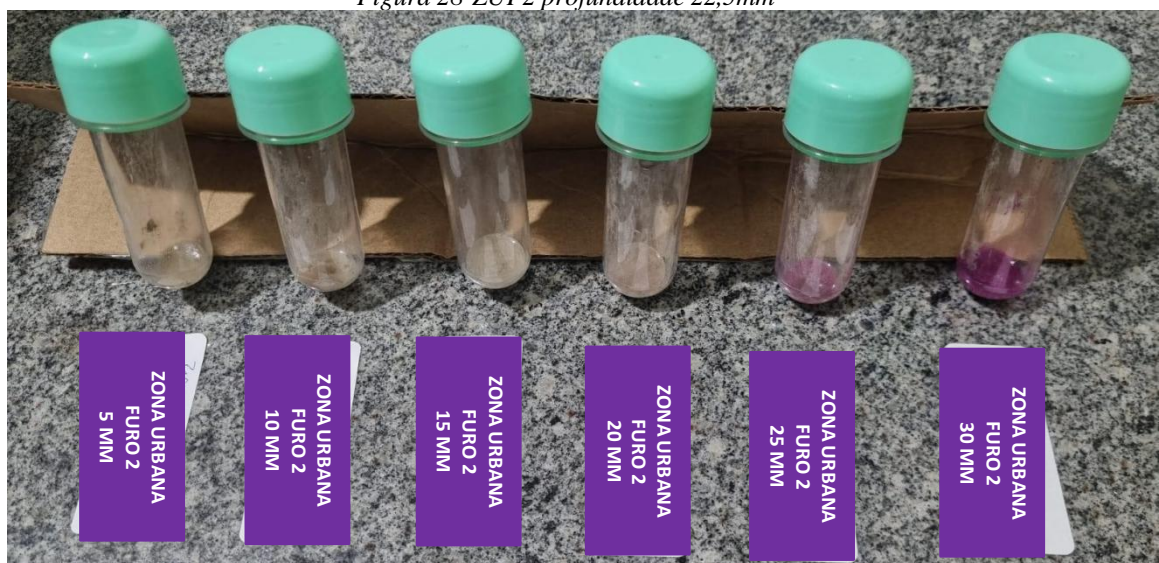
Figura 28-ZUF2 profundidade 22,5mm

No furo 2 as amostras se apresentaram incolor até 20 mm, indicando um pH abaixo de 9,0. A mudança de coloração ocorreu a partir de 25mm, onde a amostra apresentou-se na cor violeta indicando um pH maior que 9,0. Logo, a profundidade de carbonatação corresponde a 22,5mm.

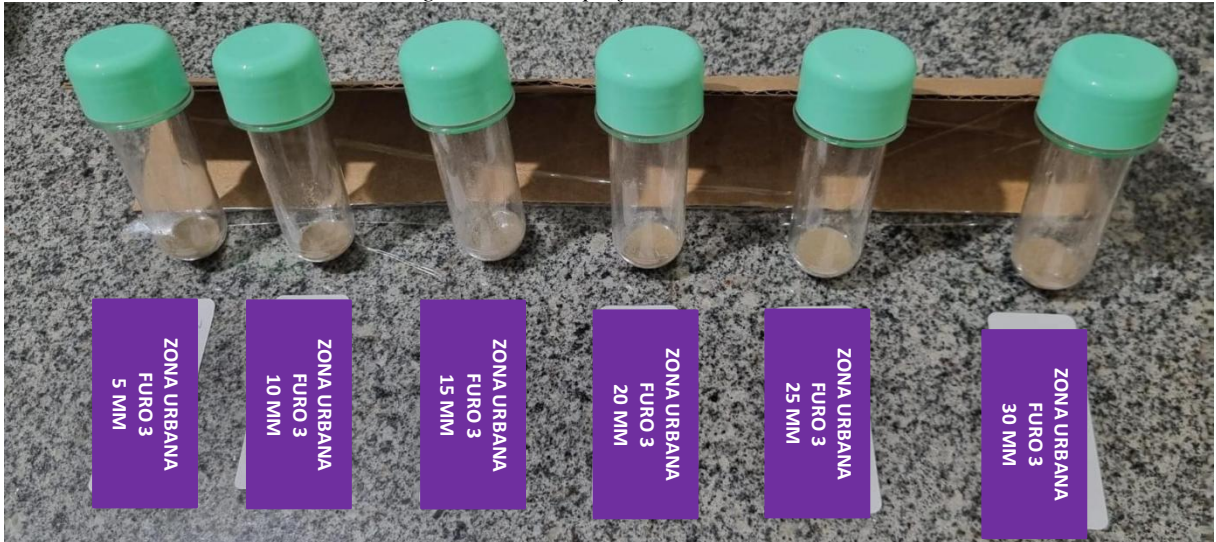
Figura 30-ZUF3 profundidade 27,5mm

No furo 3, todas as amostras apresentaram-se incolor, indicando um pH abaixo de 9,0, consequentemente apontando que nessa área o concreto da estrutura está sendo carbonatado e que a profundidade de carbonatação corresponde a 30mm.

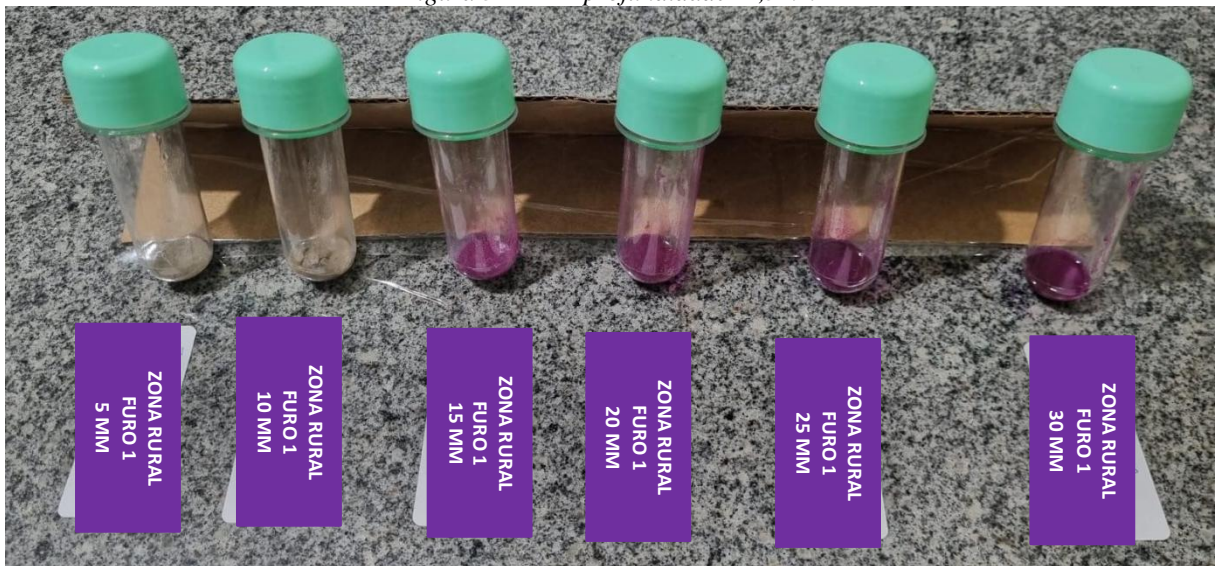
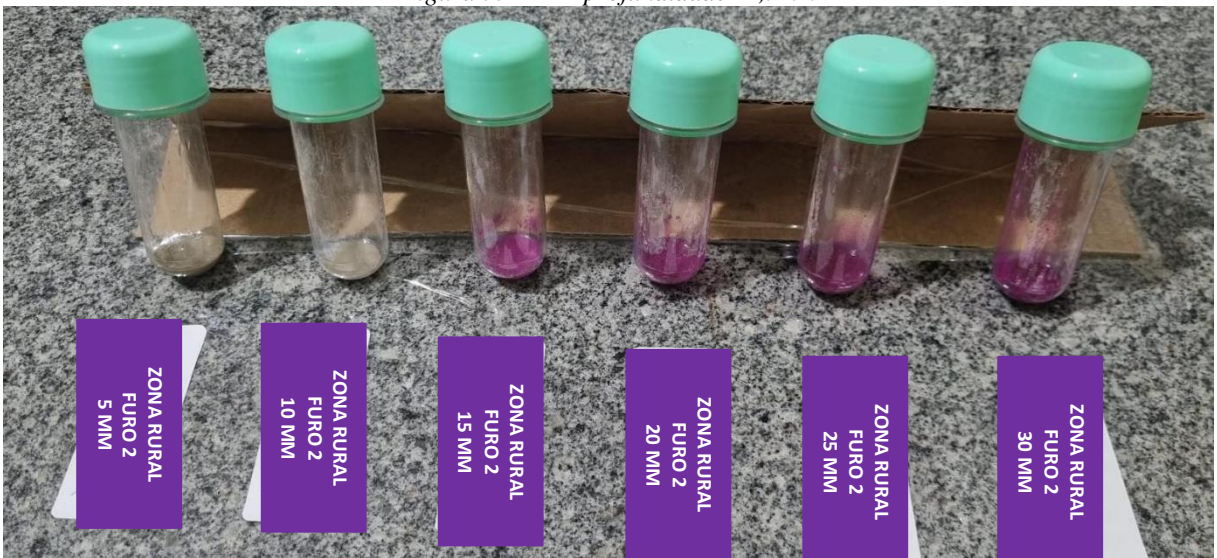
Figura 32-ZRF1 profundidade 12,5mm

Figura 33-ZRF2 profundidade 12,5mm

Na Figura 32 e Figura 33, as amostras do furo 1 e 2 se apresentaram incolor até 10 mm, indicando um pH abaixo de 9,0 e consequentemente apontando que o concreto daquela área da estrutura está carbonatado até essa profundidade. A partir de 15mm, as amostras se apresentaram na cor violeta, indicando um pH maior que 9,0. Assim, a profundidade de carbonatação corresponde a 12,5 mm.

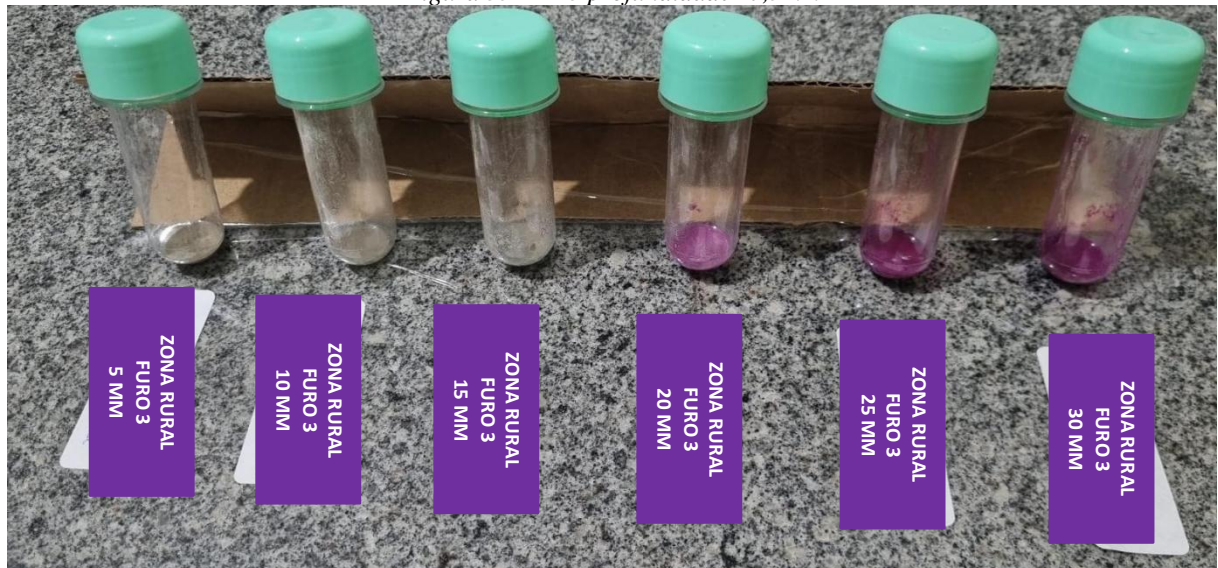
Figura 35-ZRF3 profundidade 17,5mm

Como mostrado na Figura 35 as amostras do furo 3 da estrutura da zona rural permaneceram incolor até 15mm, o que indica um pH abaixo de 9,0. A partir de 20 mm as amostras estão na cor violeta. Assim a profundidade de carbonatação é de 17,55mm.

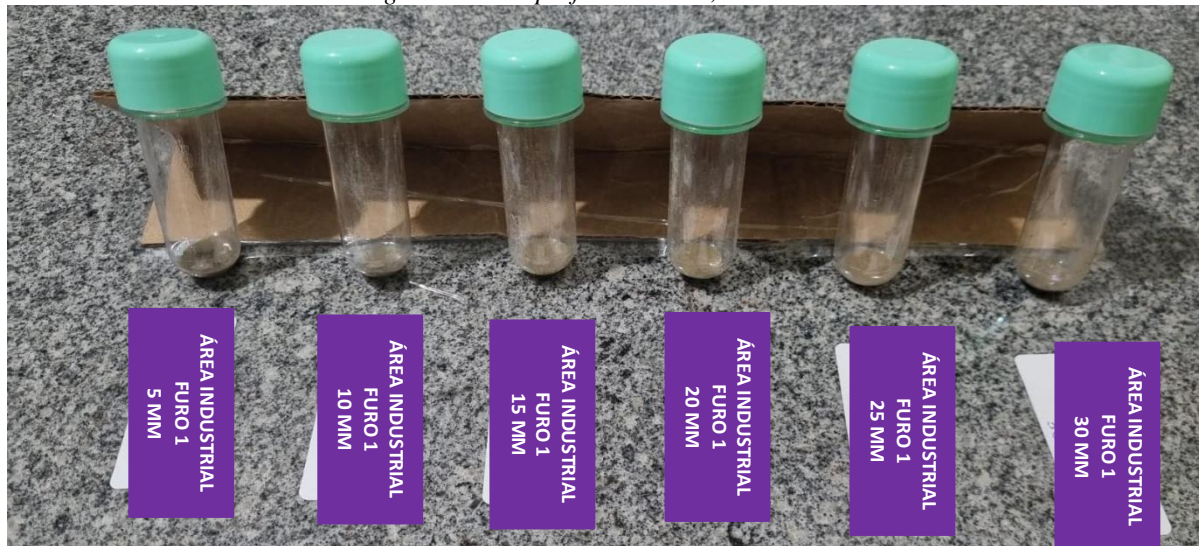
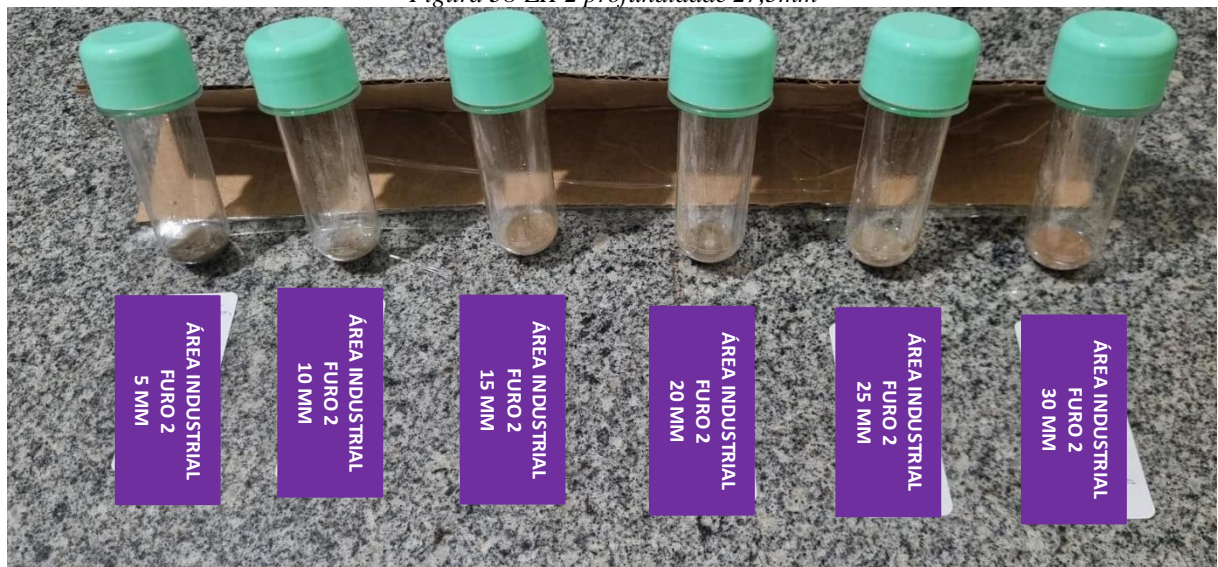
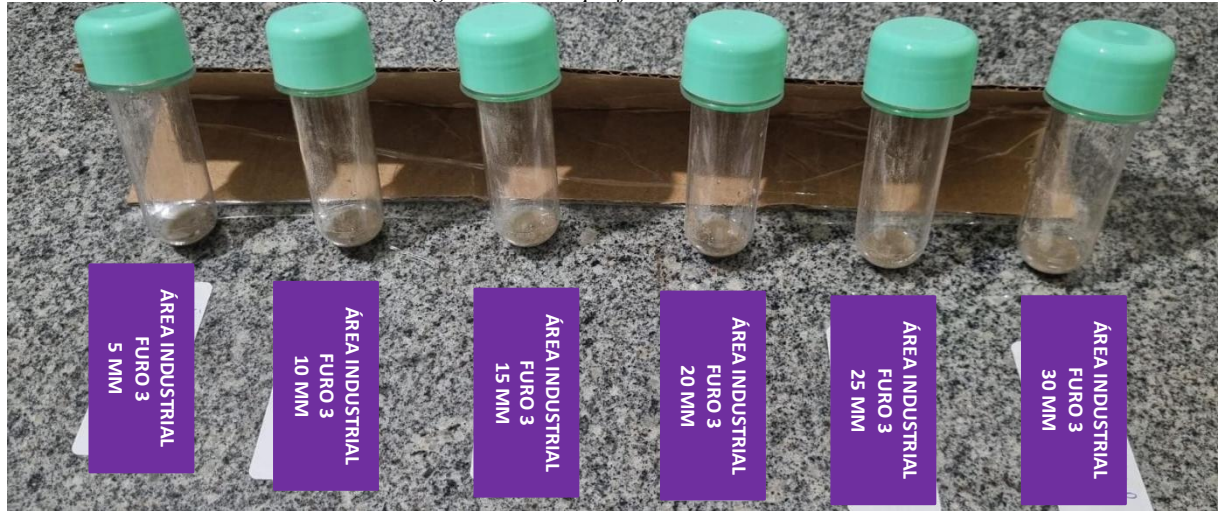
Figura 37-ZIF2 profundidade 27,5mm

Figura 38-ZIF2 profundidade 27,5mm

Figura 39-ZIF3 profundidade 27,5mm

As amostras que correspondem aos furos 1,2 e 3 da estrutura localizada na área industrial apresentaram-se incolor desde o furo com profundidade de 5mm, indicando um pH menor que 9,0 e conseqüentemente indicando que o concreto da estrutura está carbonatado.
