UNIVERSIDADE ESTADUAL DA REGIÃO TOCANTINA DO MARANHÃO
CENTRO DE CIÊNCIAS AGRÁRIAS - CCA
ENGENHARIA AGRONÔMICA

**QUALIDADE AMBIENTAL DO IGARAPÉ ANDIROBAL NA RESERVA
EXTRATIVISTA CIRÍACO: AVALIAÇÃO E DIAGNÓSTICO RÁPIDO**

Trabalho de Conclusão de Curso apresentado à
Universidade Estadual da Região Tocantina do
Maranhão como requisito básico para a conclusão do
Curso de Engenharia Agrônômica.

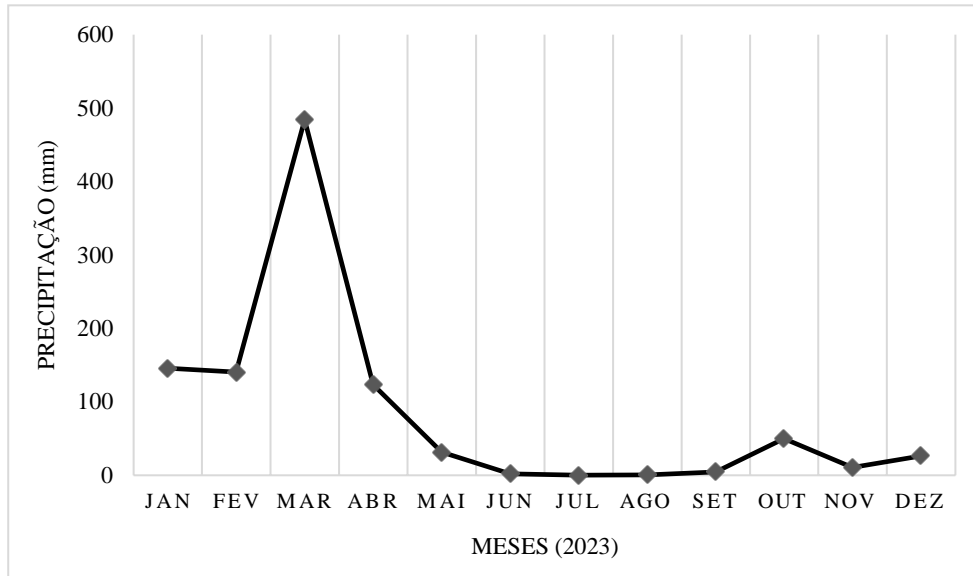
Figura 3. Precipitações pluviométricas mensais em Imperatriz -MA em 2023.

A avaliação da qualidade ambiental no Igarapé Andirobal e afluentes foi realizada pela aplicação do Protocolo de Avaliação Rápida (PAR), adaptado de Cionek et al. (2011). O PAR foi aplicado por um total de 13 avaliadores, os quais receberam um treinamento sobre o PAR. A aplicação do PAR ocorreu no final da estação chuvosa e ao final da estação seca na região, que correspondem ao início dos meses de junho e novembro de 2023, respectivamente. Os registros de precipitação pluviométrica foram extraídos da estação meteorológica mais próxima da RESEX Ciriaco, localizada no município de Imperatriz – Maranhão, há 48 km de distância (Figura 3).
