**ANÁLISE DA CONFORMIDADE, INFRAESTRUTURA E ACESSIBILIDADE DO  
TERMINAL RODOVIÁRIO DE IMPERATRIZ, MARANHÃO.**

**Análise da Conformidade, Infraestrutura e Acessibilidade do Terminal Rodoviário  
de Imperatriz, Maranhão.**

***Analysis of Compliance, Infrastructure, and Accessibility at the Imperatriz Bus  
Terminal, Maranhão.***

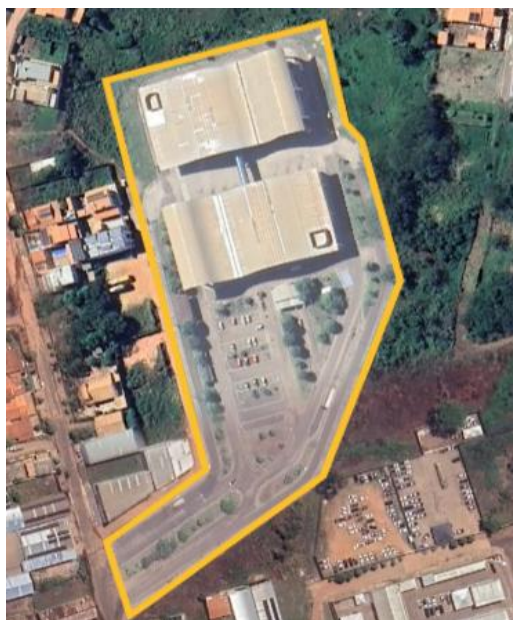
*Figura 1- Área de Estudo, terminal rodoviário de Imperatriz.*

A figura 1, apresenta a área a qual pertence o terminal rodoviário de passageiros de Imperatriz, localizado próximo a Rodovia BR – 010, conhecida popularmente como Belém – Brasília, esta rota é importante para o transporte de passageiros entre as regiões mais ao sul do país e as cidades mais ao norte.

A delimitação da área apenas ao local circundado na figura 1, permite compreender melhor a dinâmica do terminal, já a figura 2 abaixo, engloba as via de acesso, as áreas de estacionamentos e exemplifica um pouco do acesso ao terminal, nela é possível ver as vias e rotas usadas para acessar a área.

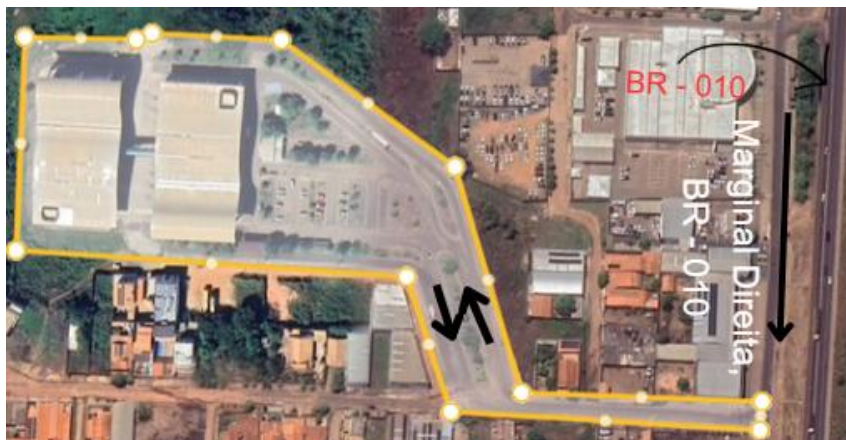
*Figura 2 - Área de fluxo para o acesso ao terminal.*

Conforme observado em ambas as figuras o acesso ao terminal não é margeado pela rodovia. A ANTT (2018) questiona os usuários quanto aos terminais e pontos de embarque e desembarque na região Nordeste/Norte, segundo eles, cerca de 60% dos usuários estão com algum grau de satisfação, enquanto outras regiões possuem percentuais próximos aos 80% de satisfação, diversos fatores contribuem para o baixo índice mostrado na pesquisa do órgão, tais como pouca infraestrutura, atrasos e a pouca facilidade de acesso tanto dos usuários quanto dos veículos de transporte dos passageiros aos locais.

Verifica-se a necessidade de melhorias também na infraestrutura viária das áreas de acesso ao terminal. O processo de recomposição do pavimento deteriorado existente, que apresenta em

intervenções como garantir a correta aplicação de corrimãos conforme explicitado na NBR 9050/2020 em rampas e escadas, quanto ao pavimento das vias de acesso ao terminal é necessária a realização da recuperação asfáltica nas áreas que apresentam deterioração e irregularidades, com a completa substituição do pavimento velho existente no lugar, além de garantir um cronograma de recuperação asfáltica para a região com o objetivo de evitar que novos desgastes ocorram futuramente na região.

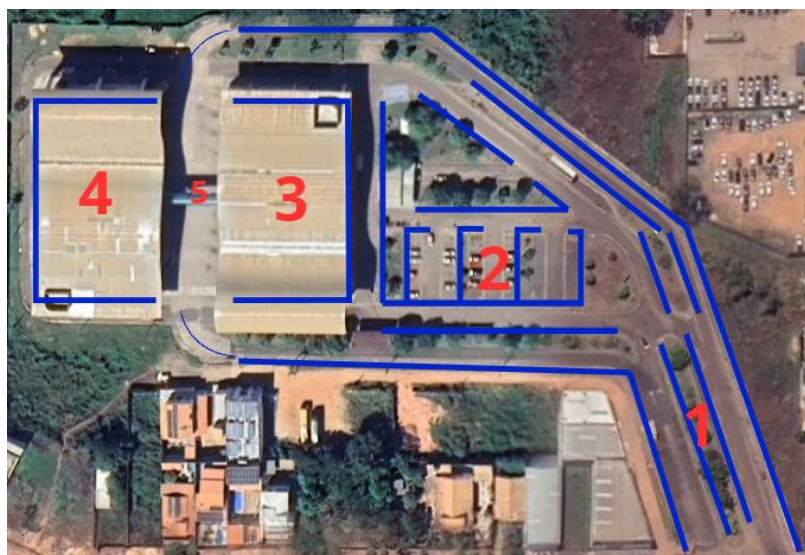
*Figura 3 – Locação de pontos de calçadas, terminais e áreas de acesso.*

O levantamento de dados realizado em campo teve como objetivo primordial compreender como o espaço urbano apresenta atualmente ao usuário as suas plenas condições, portanto foram realizadas duas visitas em horários distintos a fim de observar de que modo o usuário se relaciona com o ambiente e de que modo isso pode ser ajustado. Durante este procedimento foram feitas fotografias do local e de áreas que compreendem o acesso ao terminal (1), o estacionamento do terminal (2), as calçadas, na figura 3 observadas na cor azul, as áreas comuns do terminal de embarque (3) e do terminal de desembarque (4) além da passarela que liga os dois lados do terminal (5), conforme indica a figura 3.

A figura 3, mostra a divisão do espaço em 5 zonas, e as calçadas e áreas de circulação de pessoas em particular recebem uma indicação de linhas azuis, calçadas e rampas ocupam as tabelas 1 e 2, nelas são avaliados itens como, a garantia de livre circulação, padronização das calçadas, acessibilidade para pessoas com deficiência e pouca mobilidade.

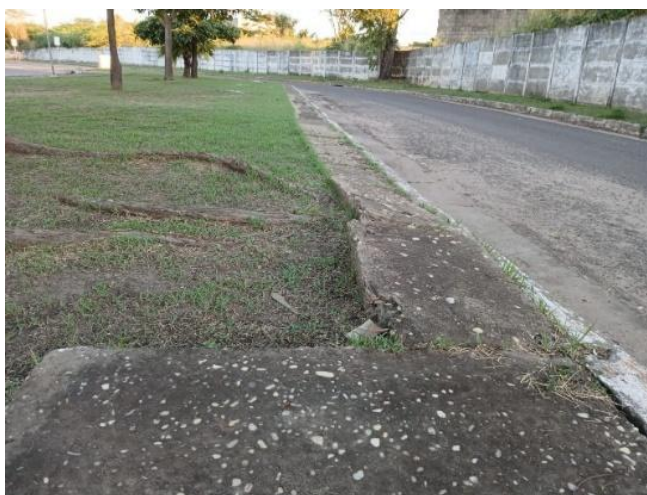
*Figura 4 – Calçada na região de entrada do terminal.*

Conforme demonstrado na tabela I, os passeios no entorno da zona 1 e 2, que compreende a entrada do terminal e área de estacionamentos, apresentam situações de não conforme e ou parcialmente conforme, as figuras de 4 a 7 demonstram problemas encontrados durante o procedimento de visita ao terminal e seus arredores, algumas situações como passeio desgastado, desnivelado ou incapaz de garantir locomoção adequada para o usuário que trafega pela região.

Na figura 4, é uma demonstração clara de não conformidade, a largura da calçada é insuficiente, existe uma ausência de estrutura apropriada a circulação contínua dos pedestres na área, estes problemas podem acabar dificultando o deslocamento seguro das pessoas que usam este espaço, a lei de calçadas de imperatriz, bem como o Manual de implantação de terminais rodoviários do DER – MG no item 4.2.1 e a NBR 9050/2020 no item 6.12 e 6.12.3, são enfáticos ao afirmar quanto as calçadas, dizendo que as elas devem garantir segurança e acessibilidade, além de seguir os critérios observados nelas que visam garantir o fluxo correto de pedestres nestes espaços sem degraus ou obstáculos e com faixa livre de circulação com largura mínima de 1.20, bem como guia rebaixada para facilitar o acesso das pessoas. Tudo isso para garantir conforto e

Logo verifica-se a necessidade da instalação de pisos direcionais e de aviso de mudanças de nível, adequação nas rampas garantindo conforto e acessibilidade ao usuário, além de garantir corrimãos adequados e conforme estipula a NBR 9050/2020, com dois níveis e de modo contínuo em rampas e escadas. Também é preciso garantir rotas acessíveis, por meio da remoção dos obstáculos presentes nas calçadas, rebaixamento correto das guias nos locais onde há fluxo de pedestres entre as áreas 2 e 3 do terminal, tais medidas são essenciais para tornar o espaço um local mais acessível.

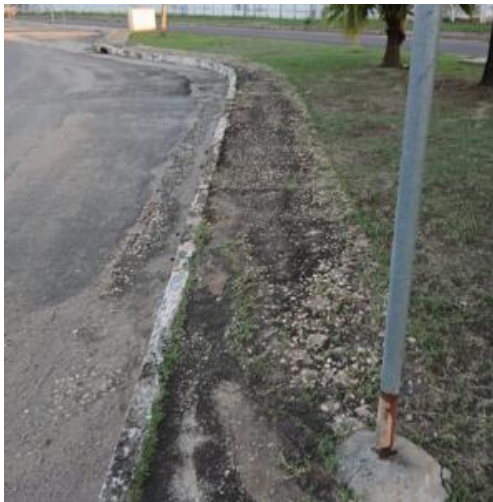
Figura 5 – Calçada com obstáculos, e sinais de degradação.

segurança aos usuários. As figuras 5 e 6 respectivamente reforçam a ausência de dimensões mínimas de circulação e também de desgaste do espaço destinados a circulação de pedestres.

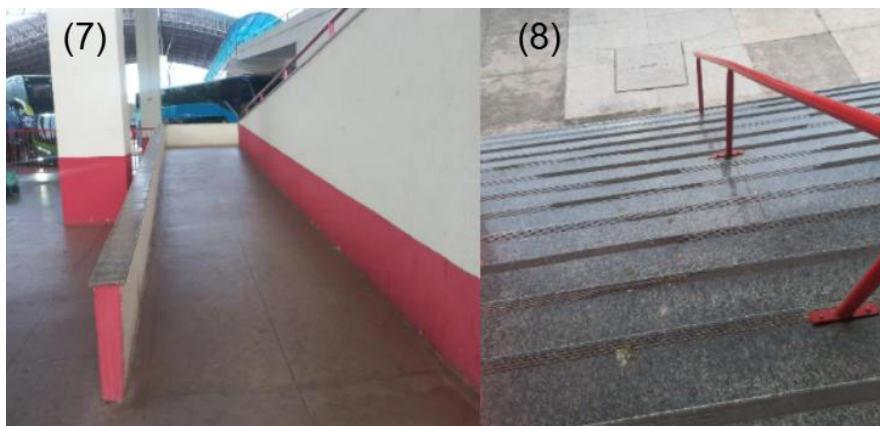
Quanto às condições observadas em rampas e vias de circulação do terminal, é possível ver possíveis inadequações em relação as condições de acessibilidade previstas na NBR 9050/2020, bem como nos princípios citados pela Lei nº 13.146/2015 e pela Lei municipal de Imperatriz, nº 1.642/2016, ambas as três possuem mecanismos que falam diretamente sobre a garantia de mobilidade, segurança e circulação adequada em áreas de rampas, o terminal em questão possui uma zona de transição entre as áreas de embarque e desembarque, colocado como item 5 na figura 3, esta passarela é acessada por um conjunto de rampas e escadarias que permitem os passageiros

e demais usuários acessarem os terminais de embarque área 3 e desembarque assinalada na imagem como 4. A passarela é de suma importância neste contexto, uma vez que para acessar a saída para quem chega ao terminal é preciso transpor com segurança o pátio de estacionamento dos veículos que transportam os passageiros. Outra ausência detectada durante a análise foi a ausência de sinalização adequada com piso tátil de alerta em cor diferente com sinalização direcional destinada a usuários que possuem problemas de baixa visão ou ausência total dela, em um local de grande circulação de pessoas é fundamental a existência de placas de sinalização visíveis e legíveis, ainda observando as ausências é possível detectar a total ausência de sinalização para a mudança de nível para a saída e entrada das escadas, além da ausência de corrimão duplo nos dois lados conforme determina a NBR 9050/2020.

*Figura 7 – Rampa de acesso a passarela do terminal.*

*Figura 8 - Escada para transbordo da passarela.*

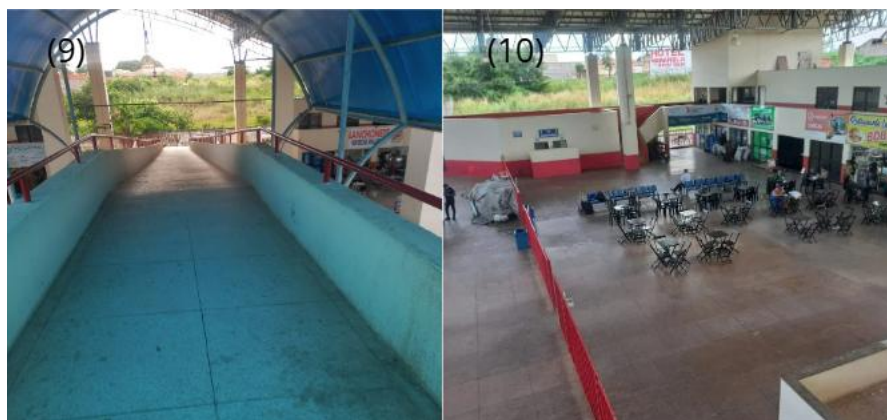
A partir da análise das imagens 9 e 10 a seguir, é possível identificar as mesmas carências de sinalização observadas anteriormente, sendo elas tátil e visual na saída da passarela quanto no saguão do terminal de desembarque (zona 4, figura 3).

*Figura 9 - Terminal de desembarque.*

*Figura 10 – Saída da passarela para a rampa de acesso ao terminal.*

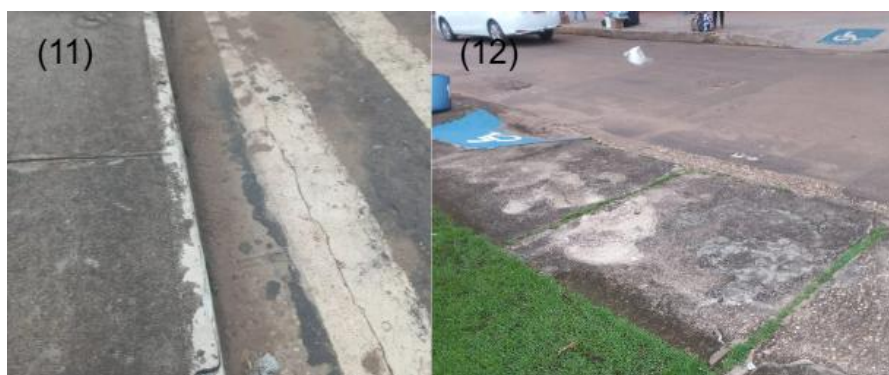
*Figura 11 – Ausência de rebaixamento da guia em frente faixa de pedestres.*

*Figura 12 – Ausência de Faixa de pedestres na frente da guia rebaixada.*

Nas figuras 11 e 12, é possível observar inconsistências nas calçadas, bem como a ausência de sinalização e continuidade para o trânsito de pessoas por ela, na figura 11, existe a faixa de pedestres para transpor a via, mas a guia não é rebaixada, encontrando inconformidade com a NBR 9050/2020, que prevê rotas acessíveis e contínuas, já na figura 12 existe o rebaixo da guia, mas existe a ausência da faixa de pedestres, impossibilitando uma travessia segura para o pedestre.

Deste modo é imprescindível a realização de intervenções que garantam a correta inserção dos usuários no local, tais como a instalação de pisos táteis, sinalização dos locais de maneira legível e inclusiva, adequação das calçadas com o aumento da faixa livre, para garantir a fluidez no trânsito dos pedestres, bem como a recuperação e padronização delas, além disso são necessárias

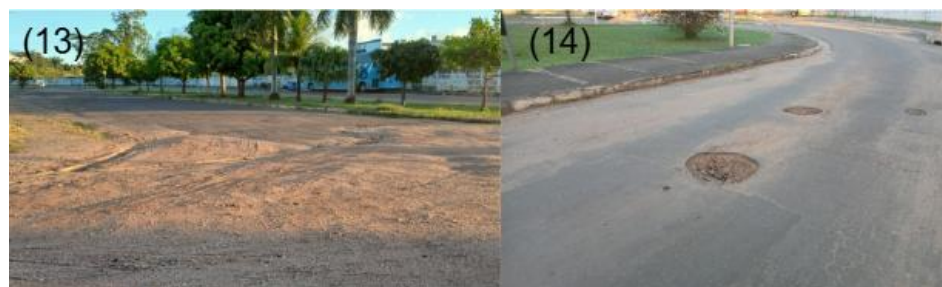
A infraestrutura viária das áreas do terminal a qual foi observada, (área 1 conforme figura 3) e das vias de acesso apresenta problemas estruturais significativos, sendo observada a presença de buracos, acúmulo de areia sobre a pista e diversas ondulações no pavimento asfáltico ao longo do percurso de acesso ao terminal. Essas condições podem comprometer a circulação adequada de

veículos e demais usuários da via, além de interferir na mobilidade, segurança e qualidade do deslocamento no local, principalmente em períodos que apresente maior fluxo de veículos ou até mesmo quando houver condições climáticas desfavoráveis. O Manual de Conservação Viária IPR – 710/2005 do Departamento Nacional de Infraestrutura e Transportes – DNIT fala sobre as etapas de correção, podendo elas ser preventivas, corretivas ou, caso necessário, a execução de um novo aporte estrutural no pavimento com novo subleito, reforço do subleito, sub-base, base e posterior nova pavimentação. O desgaste do pavimento pode acarretar a necessidade de reexecução ou da realização de manutenções preventivas. O estado do pavimento na zona 1 pode ser resultado da partilha da via entre veículos longos e pesados, mas também pode estar relacionado à má conservação viária na área.

*Figura 13 – Saída do terminal.*

*Figura 14 – Entrada do estacionamento do terminal.*

Problemas estruturais como os que foram encontrados acima, podem não somente comprometer a segurança viária da região, mas bem como pode comprometer a segurança dos usuários, buracos e ondulações nas pistas tendem a criar empecilhos de mobilidade e acendem o alerta quanto ao correto manejo e preocupação das autoridades quanto a fluidez do trânsito em regiões como a do terminal rodoviário de passageiros de Imperatriz.

sua grande parte reparos superficiais, deve ser realizado seguindo o que estipula a normativa DNIT – IPR – 710/2005, sendo esse processo de fundamental importância para garantir a mobilidade no espaço. A recuperação do pavimento existente, com a troca do revestimento asfáltico, garante a reestruturação das vias de acesso ao terminal e favorece a correção de manifestações patológicas, como as ondulações e deformidades existentes no local, conforme detalham as figuras 13 e 14. Esse processo de recomposição da camada asfáltica por uma nova auxilia no conforto e na mobilidade de quem acessa o terminal.
