**DIAGNÓSTICO AMBIENTAL DO RIO PINDARÉ NO ASSENTAMENTO CAAC EM  
AMARANTE DO MARANHÃO, MA: Impactos antrópicos e proposição de medidas de  
recuperação**

Trabalho de Conclusão de Curso apresentado  
ao Curso de Ciências Biológicas Licenciatura,  
do Programa de Formação de Professores  
Caminhos do Sertão, da Universidade Estadual  
da Região Tocantina do Maranhão -  
UEMASUL, como requisito para obtenção de  
título de Licenciado em Ciências Biológicas

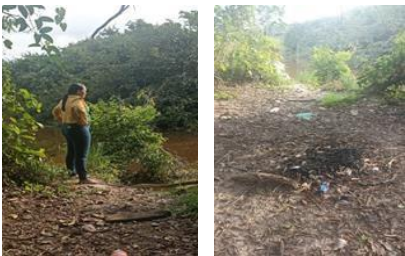
| Pontos | Registros Fotográficos | Descrição das Características |
|---|---|---|
| 01 | | Situado no limite entre o P. A. Caac e a Fazenda São João, este ponto marca a entrada do curso hídrico no assentamento. A mata ciliar apresenta-se pouco densa, composta por arbustos e árvores de pequeno e médio porte, além de cobertura rasteira. Embora não existam alterações estruturais severas no leito, há uma proximidade com áreas de pastagem. A água exibiu turbidez moderada, impossibilitando a visualização do fundo do rio, onde predominam as deposições de lama e areia sob um fluxo lento. Não foram detectados odores na água e no sedimento. Contudo, observa-se evidências de instabilidade nas margens, como raízes expostas, além de impactos antrópicos diretos, como o descarte de resíduos plásticos, vidro e vestígios de fogo. |

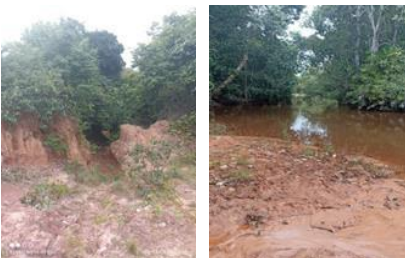
| Pontos | Registros Fotográficos | Descrição das Características |
|---|---|---|
| 02 | | Situa-se no interior do assentamento a cerca de 25 metros da estrada principal, apresenta uma mata ciliar de extensão média e bom estado, composta por árvores de pequeno e médio porte e arbustos que conferem cobertura parcial às margens. Apesar da integridade vegetal, a área sofre pressões da pastagem próxima às margens do rio, com evidências de pisoteio de gado, processos erosivos e assoreamento. O trecho do rio apresenta fluxo moderado e homogêneo sobre um fundo de lama e areia, enquanto a água mantém-se levemente turva, mas isenta de odores e oleosidade, tanto na coluna d'água quanto no sedimento. |

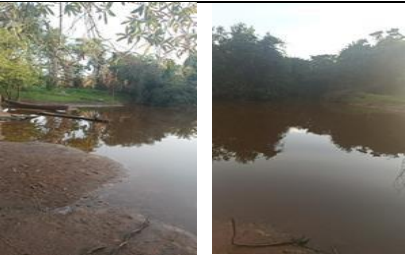
| Pontos | Registros Fotográficos | Descrição das Características |
|---|---|---|
| 03 | | Localizado dentro da área do assentamento, com ocupação residencial que exerce forte pressão antrópica, evidenciada pelo uso doméstico do rio para banho, lavagem de roupas e utensílios domésticos. A mata ciliar apresenta bom estado e extensão média, a cobertura do leito é apenas parcial e as margens encontram-se bastante degradadas com raízes expostas e sinais de assoreamento. O canal sofreu alterações morfológicas moderadas, |

| | | apresentando fluxo lento sobre um sedimento predominantemente arenoso, sem registros de odores e oleosidade na água e no substrato. |

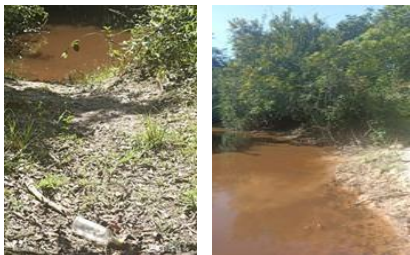
| 04 | | Localizado logo após a zona urbana, o ponto 04 caracteriza-se por possuir margens ocupadas por pastagens, apresentando erosão, assoreamento e alterações antrópicas moderadas. Apesar da mata ciliar estar em bom estado e ter uma extensão média, a cobertura vegetal do leito é apenas parcial, com águas turvas, fluxo lento e lâmina d'água escassa sobre um sedimento de lama e areia. Embora isento de odores e oleosidade em suas águas e sedimentos, o local exibe degradação por resíduos sólidos como vidro, além de cercamento que avança indevidamente sobre o leito do rio. |

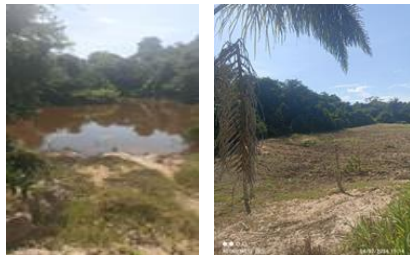
| 05 | | O ponto 05, situa-se logo após o ponto anterior, apresenta margens ocupadas por atividades agropastoris que resultam em mata ciliar degradada de curta extensão. Com cobertura parcial do leito do rio, o trecho exibe águas turvas e fluxo lento sobre um fundo de areia e lama, sem evidências de odor e oleosidade. O canal apresenta alterações moderadas e instabilidade nas margens, evidenciadas pela presença de assoreamento e raízes expostas decorrentes dos impactos antrópicos locais. |

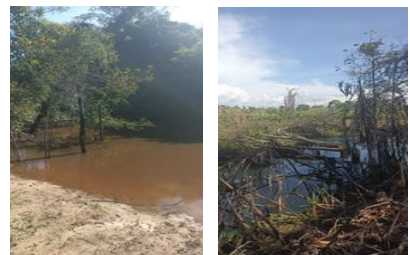
| 06 | | O ponto 06, está localizado logo após o ponto anterior, apresenta margens ocupadas por atividades agropastoris, com cercamento que avança indevidamente sobre o leito e desmatamento visível pela presença de árvores derrubadas recentemente. A área exibe degradação severa, caracterizada por uma mata ciliar precária de curta extensão, erosão acentuada e assoreamento do rio. Com águas turvas e fluxo lento sobre um sedimento de areia e lama que permanece isento de odor e oleosidade, o trecho apresenta raízes expostas e alterações moderadas no canal do rio. |

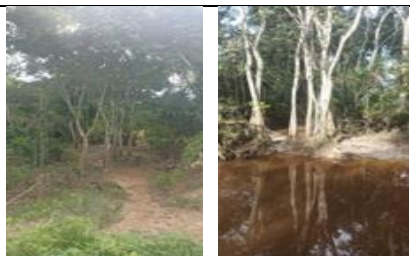
| 07 | | O ponto 07, estabelece o limite final da área de estudo no perímetro do assentamento, caracterizando-se por margens ocupadas por pastagens com evidências de pisoteio de gado e raízes expostas. Apesar da erosão moderada e do assoreamento do leito do rio, decorrentes de alterações antrópicas, o local preserva uma mata ciliar em bom estado e de extensão média, embora a cobertura vegetal sobre o corpo d'água seja apenas parcial. |

| | | O canal do rio apresenta alterações moderadas e fluxo lento sobre um sedimento de areia e lama, com águas turvas, mas isentas de odor e oleosidade. |
