**IMPACTOS EROSIVOS: Um estudo de caso no conjunto de habitação popular do bairro
Jardim Aulídia, Açailândia-Maranhão**

Artigo apresentado ao Curso Engenharia Civil Bacharelado do Centro de Ciência Humanas, Sociais, Tecnológicas e Letras da Universidade Estadual da Região Tocantina do Maranhão, *campus* Açailândia, como requisito para o grau de bacharelado em Engenharia Civil.

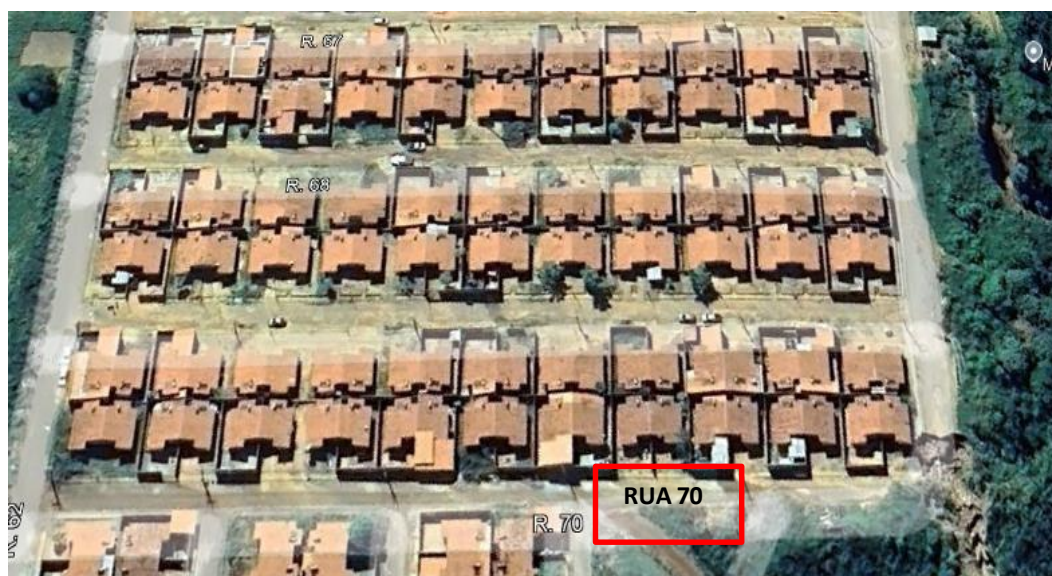
Figura 1 - Rua 70 do bairro Jardim Aulídia

Para compreender a extensão do problema da erosão no bairro Jardim Aulídia, foram realizadas análises utilizando o Google Earth, que oferece imagens de satélite detalhadas e ferramentas precisas para medir áreas impactadas. As dimensões da erosão foram identificadas, apresentando 28,44 metros de comprimento por 12,61 metros de largura, evidenciando a gravidade do problema e a necessidade urgente de intervenção. Registros fotográficos in loco complementaram a análise, fornecendo um registro visual detalhado e maior precisão na avaliação dos impactos.

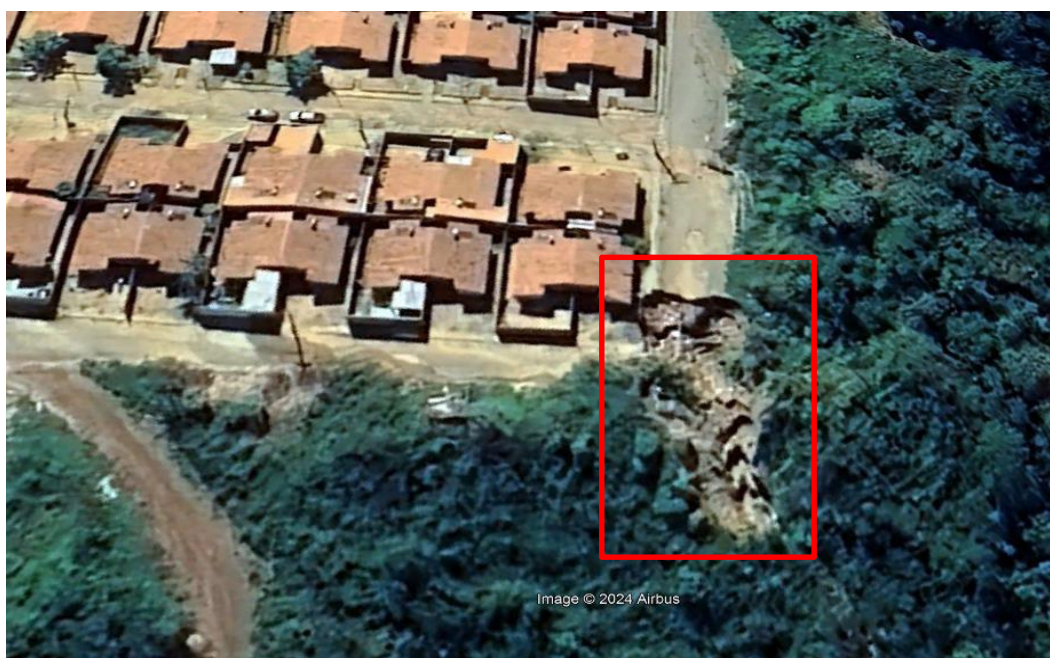
Figura 2 - Google Earth destacando de forma detalhada os efeitos da erosão

Adicionalmente, foi realizada uma análise da área mais impactada pela erosão, utilizando registros do Google Earth, fotografias do local e observações in loco. Esses registros capturam de forma clara a degradação das vias públicas, o avanço da erosão em direção às residências e a precariedade da infraestrutura local, como mostra a Figura 2. A integração das imagens com relatos dos moradores permitiu mapear a área crítica que demanda intervenção imediata. Essa sobreposição de dados visuais e narrativos destacou o ponto mais vulnerável e embasou a proposição de medida corretiva, os elementos visuais reforçam a análise, ilustrando a gravidade da situação.

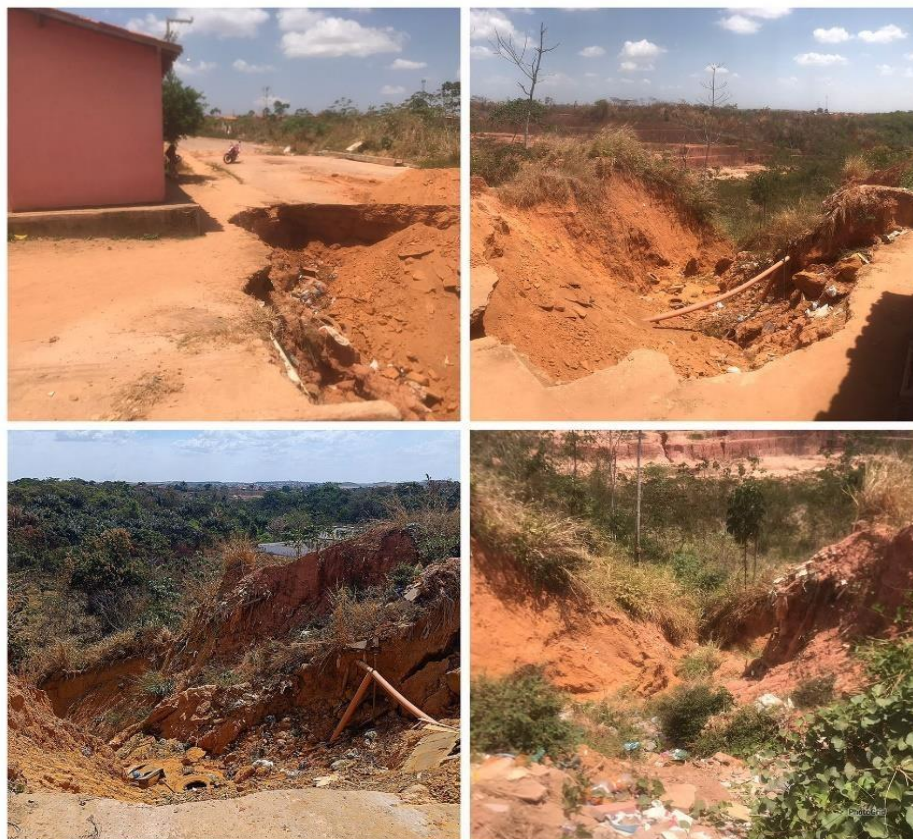
Figura 3 - Imagem de vários ângulos da erosão

Na Figura 3, os registros fotográficos da erosão, capturados em diversos ângulos da Rua 70, servem como uma base visual indispensável para ilustrar a gravidade do problema. As imagens evidenciam a proximidade das áreas erodidas com as residências e as condições críticas da via, que se encontra obstruída, dificultando o tráfego e aumentando os riscos à segurança.

Diante da gravidade da situação, o morador da residência de número 44 foi obrigado a abandonar permanentemente sua casa, temendo que a progressão da erosão pudesse comprometer a estrutura do imóvel e resultar em desabamento. O registro visual reforça a percepção de urgência

na tomada de medidas corretivas, destacando a necessidade de intervenções imediatas que garantam a proteção das moradias e a funcionalidade da infraestrutura local.

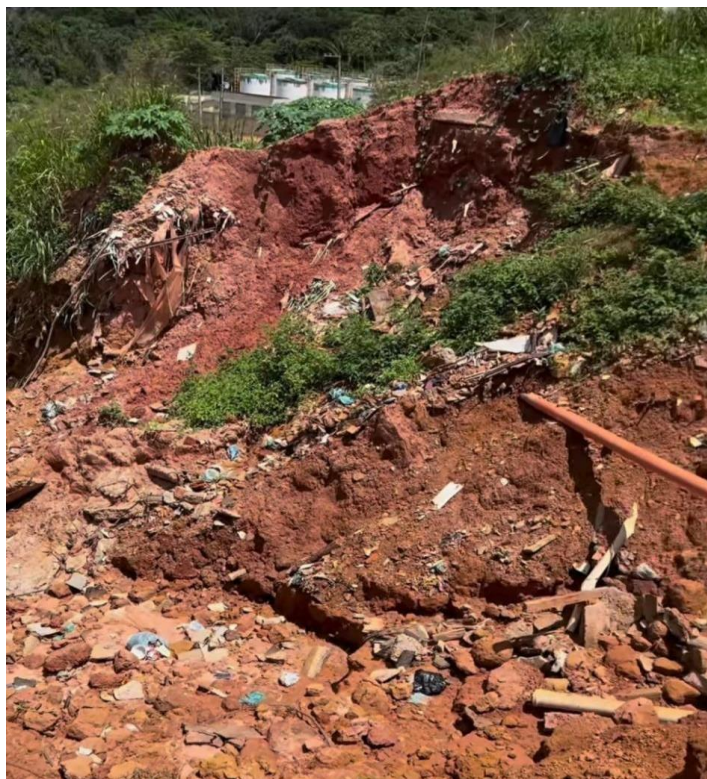
Figura 4 - Erosão agravada pela presença de resíduos

Outro fator alarmante é a prática dos moradores de descartar lixo na área de erosão, como pode ser observado na Figura 4. Essa ação agrava o problema, comprometendo a estabilidade do terreno e contaminando o solo. O acúmulo de resíduos obstrui o escoamento natural da água, aumentando a força erosiva das chuvas e acelerando a progressão da erosão.

Além disso, resíduos químicos e orgânicos podem infiltrar no solo, prejudicando os lençóis freáticos e afetando a qualidade da água consumida na região. O lixo acumulado também atrai pragas e animais indesejados, aumentando os riscos à saúde pública. Esse cenário cria um ciclo de degradação, onde o acúmulo de resíduos acelera a deterioração do terreno, dificultando sua recuperação e comprometendo sua estabilidade futura.

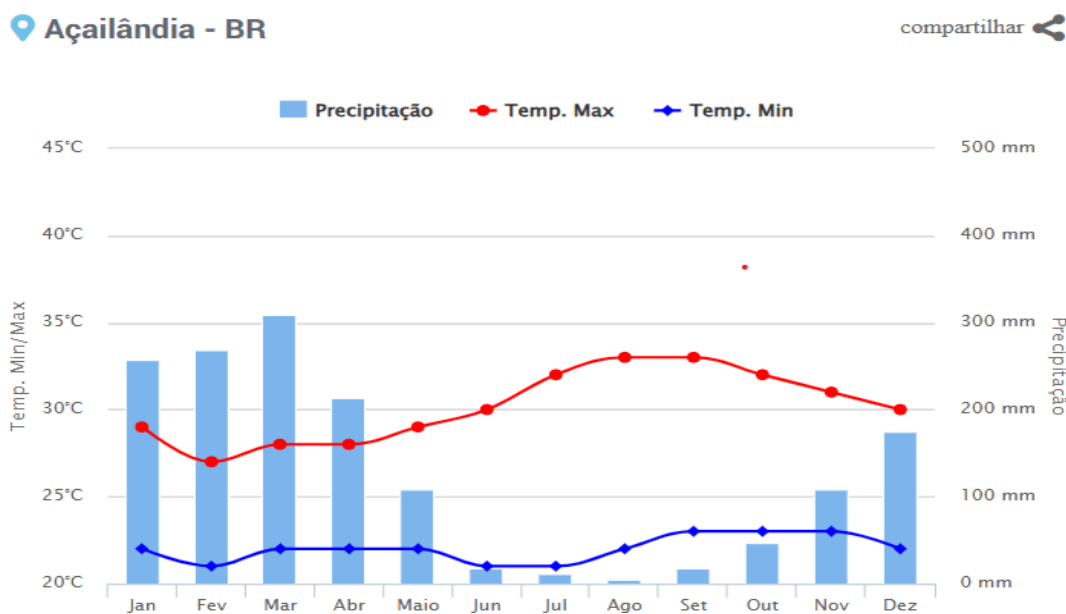
Figura 5 - Gráfico precipitação de chuvas Açailândia

A precipitação de chuvas em Açailândia como é mostrado na Figura 5 tem se intensificado nos últimos anos, como ilustrado no gráfico, com períodos críticos concentrados principalmente nos meses de janeiro a março. Esse aumento no volume de chuvas é um dos principais fatores que contribuem para o agravamento dos processos erosivos na região, pois o solo saturado não consegue absorver a quantidade de água necessária, o que acelera a degradação da área. Assim, a presença do gráfico ilustra claramente a correlação entre a intensidade das chuvas e o avanço da erosão, mostrando que a falta de infraestrutura adequada de drenagem tem intensificado esse problema.

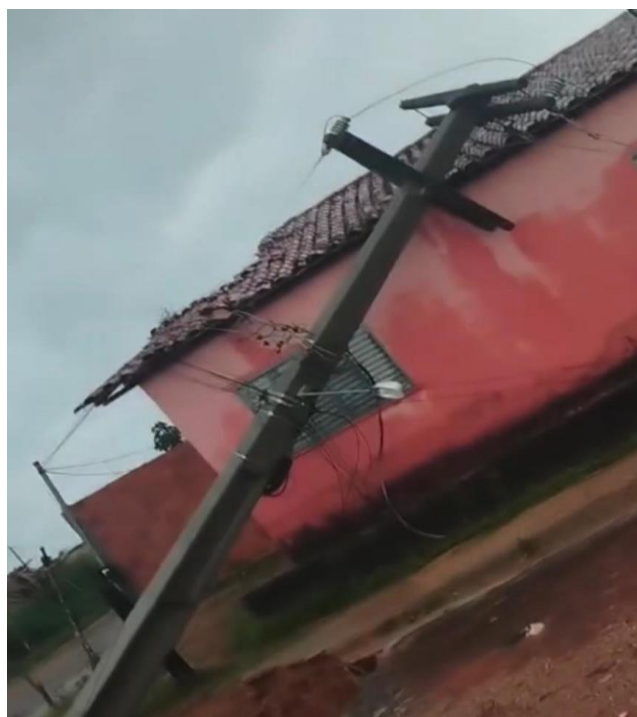
Figura 6 - Poste caído por conta da erosão

De acordo com relatos dos moradores, diversas situações de desespero já ocorreram devido à erosão. Durante a noite, a falta de iluminação adequada e a ausência de faixas de interdição aumentam os riscos, e há registros de pessoas que caíram na área afetada. Outro cenário alarmante é demonstrado na Figura 6, onde o poste de energia tombado devido ao avanço da erosão deixou metade do bairro sem fornecimento elétrico. Essa situação não apenas compromete a infraestrutura urbana, mas também expõe os moradores a riscos à segurança e à qualidade de vida, evidenciando a necessidade de ações preventivas e corretivas por parte do poder público.

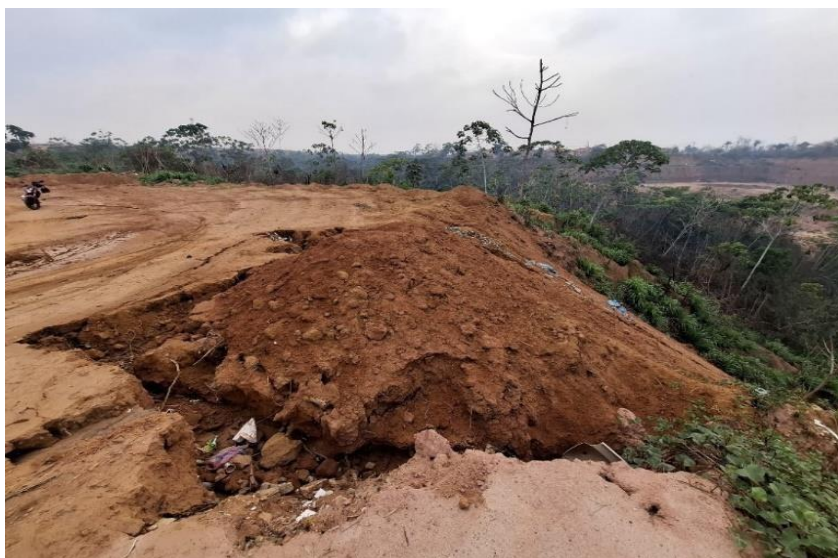
Figura 7 - Deposição de aterro na intensificação da erosão

Como medida corretiva implementada pela prefeitura, foi realizado apenas o lançamento de aterro no local. Trata-se de uma solução paliativa que não aborda as causas estruturais da erosão, mantendo a área vulnerável a novos processos erosivos, conforme ilustrado na Figura 7. Essa abordagem não resolve o problema de forma definitiva, uma vez que as causas fundamentais

permanecem sem tratamento adequado. A ausência de medidas estruturais ou de contenção contribui para a recorrência do problema, agravando os danos ao longo do tempo. Além disso, essa solução temporária pode gerar custos adicionais com futuras intervenções, reforçando a necessidade de estratégias mais eficazes. Portanto, a área segue exposta a riscos futuros relacionados à erosão.

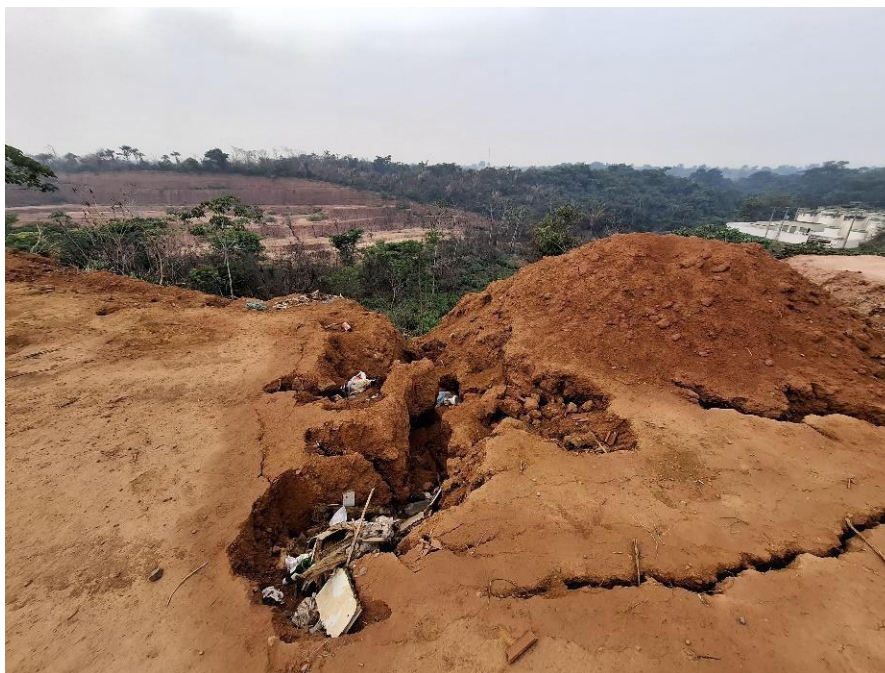
Figura 8 - Avanço contínuo da erosão

Conforme ilustrado abaixo na Figura 8, a solução adotada pela prefeitura mostrou-se ineficaz, e o problema de progressão da erosão voltou a ocorrer, tornando as vias novamente intrafegáveis. Com o impacto das chuvas, a situação tende a se agravar ainda mais, comprometendo a mobilidade e aumentando os riscos de acidentes. A ausência de intervenções estruturais efetivas deixa a área vulnerável, prejudicando diretamente o dia a dia dos moradores.

Prefeitura, o engenheiro civil Alan informou que, até o momento, não existe um projeto de solução para a erosão. Porém soluções temporárias, conforme mostrado anteriormente como o simples despejo de aterro, não são suficientes para conter o avanço da erosão e proteger a população. A implementação de intervenções estruturais adequadas é urgente para garantir a segurança, a mobilidade e o bem-estar das famílias afetadas, evitando que o problema continue se agravando.

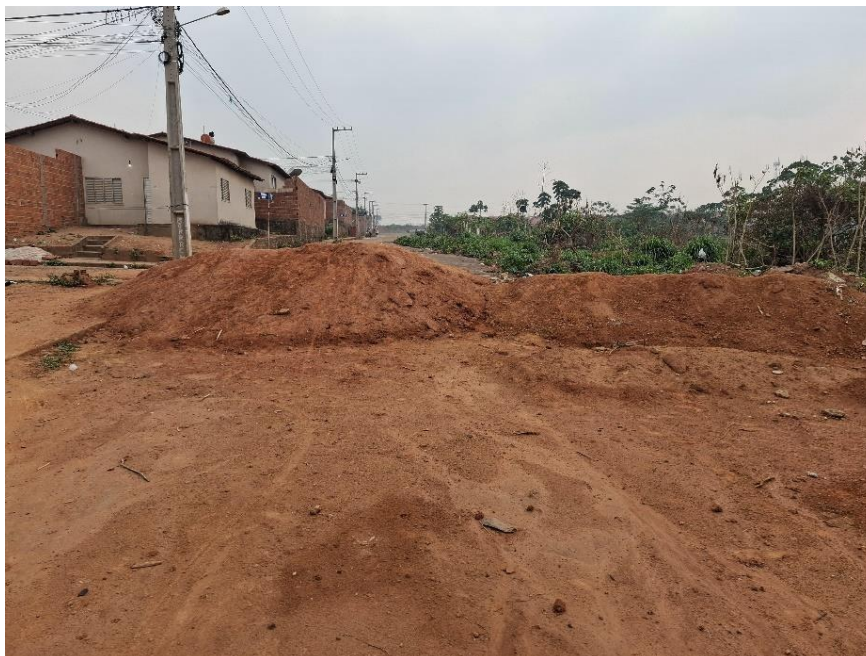
Figura 9 - Montante de barro impedindo a passagem de veículos

Diante desse cenário crítico, torna-se evidente a necessidade de medidas corretivas permanentes e mais eficientes. Durante uma visita à Secretaria de Obras e Infraestrutura da Prefeitura de Açailândia, o engenheiro civil informou que, até o momento, não existe um projeto para conter a erosão na Rua 70. Essa ausência de planejamento reflete uma situação de negligência que afeta diretamente os moradores da região. Como tentativa paliativa, a Prefeitura interditou a área colocando um montante de barro na via para impedir o tráfego de veículos, conforme exposto na Figura 9. A situação evidencia a urgência de ações mais efetivas que priorizem não apenas a contenção da erosão, mas também a garantia da segurança, da mobilidade e da qualidade de vida da população local.

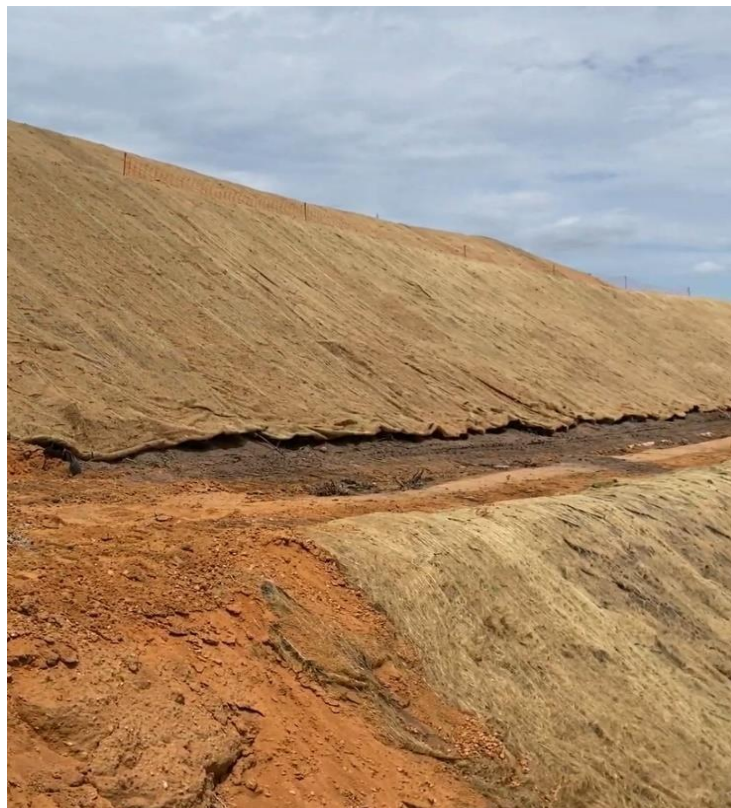
Figura 10 - Aplicação da Biomanta

Em Açailândia, a biomanta está sendo utilizada em uma obra de estabilização de talude, executada por duas empresas conhecidas. O material foi escolhido por sua eficiência em controlar a erosão, protegendo o solo contra a ação das chuvas enquanto promove a revegetação da área. A biomanta, composta por fibras naturais biodegradáveis, auxilia na recuperação ambiental e reduz os impactos ecológicos da intervenção. Essa solução sustentável garante maior segurança ao talude, evitando deslizamentos e preservando a integridade da infraestrutura local. A iniciativa reforça o compromisso das empresas envolvidas com práticas ambientalmente responsáveis e tecnicamente eficazes, assegurando resultados duradouros para a região.

A proposta de solução mais viável e sustentável para o problema da erosão é a aplicação de biomanta. Esse material, composto por fibras naturais biodegradáveis, atua na proteção do solo contra a ação erosiva da chuva e do vento, promovendo sua estabilização. Além de ser uma solução ecologicamente correta, a biomanta favorece o crescimento da vegetação nativa, auxiliando na recuperação ambiental da área afetada (Gonçalves, 2024). Sua aplicação é prática e econômica, tornando-se uma alternativa de baixo custo em comparação com métodos tradicionais mais complexos. A escolha dessa técnica reduz significativamente o impacto ambiental, garantindo maior durabilidade e eficiência no controle da erosão (Santos, 2015).

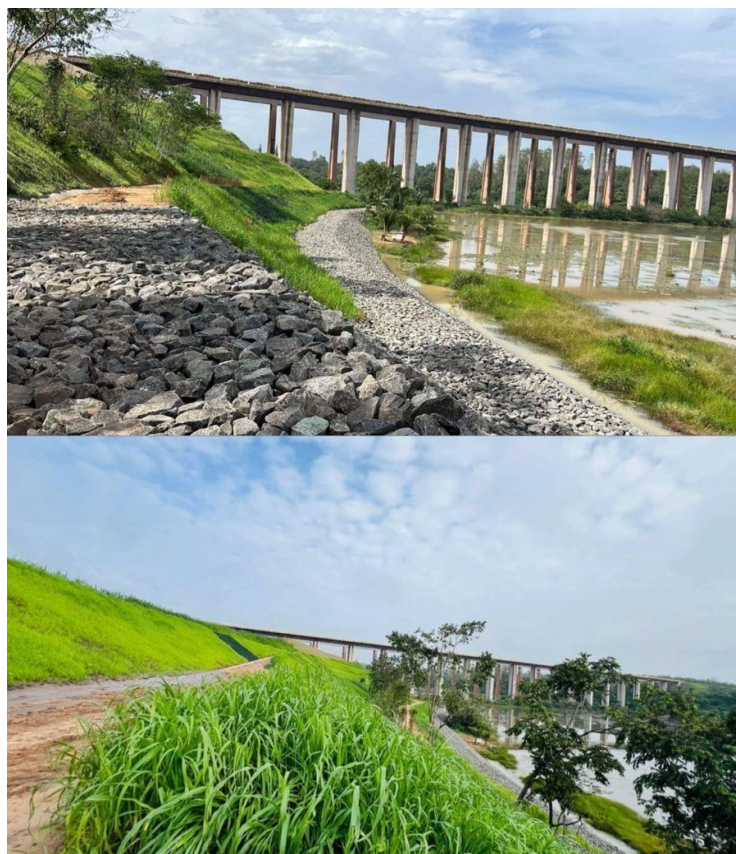
Figura 11 – Resultado da biomanta em Açailândia

A utilização de biomanta em taludes, como observado na região de Açailândia (MA), tem gerado excelentes resultados na prevenção de erosão. A Figura 11 destaca a eficiência desse método, evidenciada pelo rápido crescimento da vegetação e pela estabilização do solo, mesmo em áreas de grande impacto, como margens de rios e infraestruturas viárias. Segundo Bezerra (2022), as biomantas promovem a retenção de partículas do solo, reduzem o escoamento superficial e criam

um ambiente favorável para a revegetação. Essa técnica sustentável demonstra ser uma alternativa eficaz para o controle de erosão. O caso apresentado reforça o potencial de sua aplicação em projetos similares, contribuindo para a conservação ambiental.

Adotar a biomanta na erosão da Rua 70 reforça a importância de integrar sustentabilidade e eficiência no manejo de áreas degradadas. Sua aplicação atende aos critérios de segurança e durabilidade necessários para conter a erosão, enquanto contribui para a recuperação paisagística da região. De acordo com Guerra *et al.* (2023), soluções sustentáveis como a biomanta são ideais, pois aliam proteção ambiental à redução de custos operacionais. Assim, a escolha dessa técnica representa um avanço significativo no enfrentamento do problema, oferecendo benefícios técnicos, econômicos e ambientais. Dessa forma, a biomanta não apenas soluciona o problema imediato, mas também estabelece um modelo sustentável para intervenções futuras.
