**AVALIAÇÃO DO TERMINAL RODOVIÁRIO DE AÇAILÂNDIA – MA:  
DIAGNÓSTICO DAS CONDIÇÕES DE CONFORTO E ACESSIBILIDADE COM  
BASE NA ABNT NBR 9050:2020.**

Artigo apresentado ao Curso de Engenharia Civil Bacharelado do Centro de Ciências Humanas, Sociais, Tecnológicas e Letras da Universidade Estadual da Região Tocantina do Maranhão, *campus* Açailândia, como requisito para o grau de bacharelado em Engenharia Civil.

Assessment of the Açailândia Bus Terminal (MA, Brazil): Analysis of Comfort and Accessibility Conditions According to ABNT NBR 9050:2020

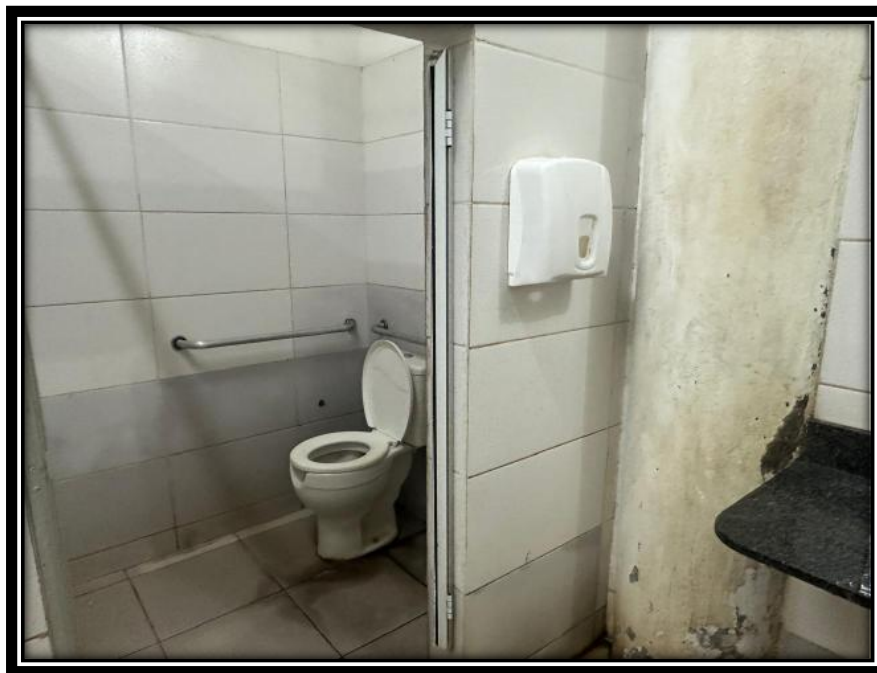
Os resultados apontaram que o nível de conforto oferecido aos usuários é limitado. A ausência de bebedouros e as condições observadas dos banheiros durante as visitas impactam diretamente a qualidade da experiência dos passageiros. Foram identificados indícios de inadequações relacionados às condições de conforto e higiene desses ambientes, conforme ilustrado na Figura 4.

**Figura 4** – Condições de conforto: situação dos sanitários

Olhando isso, é recomendado a instalação de bebedouros em locais estratégicos do terminal, além da elaboração de um cronograma para a manutenção e limpeza dos banheiros.

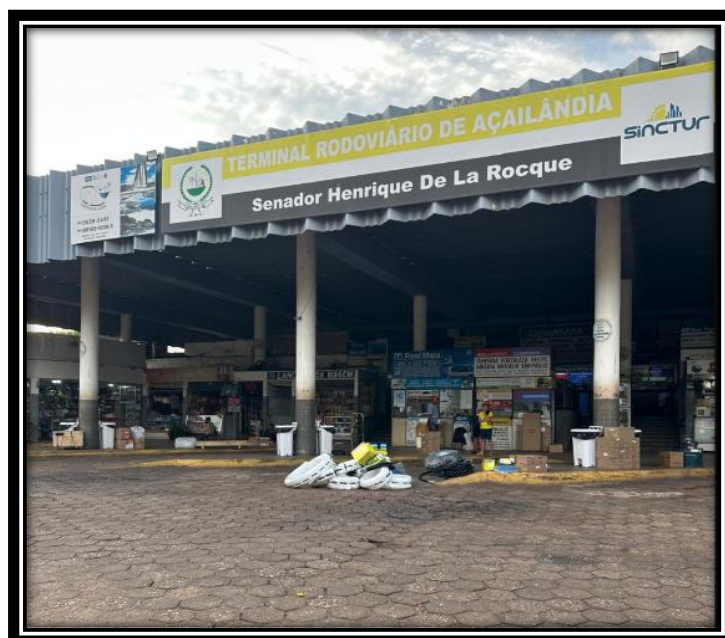
A operação do terminal apresentou o pior desempenho entre os aspectos avaliados, com baixo nível de conformidade. A ausência de informações claras sobre horários, falhas no sistema de comunicação e desorganização no embarque comprometem significativamente a eficiência do serviço prestado, resultando em uma experiência negativa para seus usuários.

**Figura 6** – Área de embarque e comunicação visual

Por conta do baixo desempenho operacional é exigido ações voltadas à melhoria da comunicação e da organização do terminal. E o método que melhor encaixaria nessas exigências seria a implantação de painéis com horários atualizados, equipamentos de áudio em funcionamento e sinalização adequada para a orientação dos usuários. Afinal, a sonoplastia também é uma importante ferramenta de ajuda para pessoas portadora de necessidades especiais.

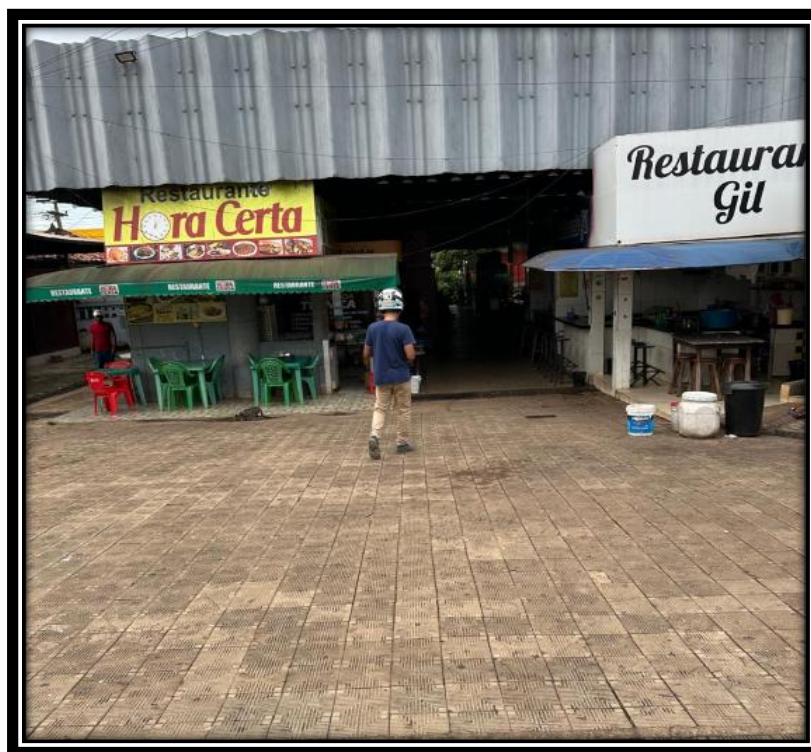
No quesito segurança, o desempenho ficou na média. Mesmo com a existência de vigilância e acompanhamento por câmeras, a falta de sinalização apropriada, somada à ausência de extintores e iluminação durante a noite, configura uma ameaça real aos usuários, principalmente em momentos de emergência.

*Figura 8 – Sistemas de segurança e saídas*

Mesmo que o terminal conte com monitoramento vigilante, a falta de sinalização e saídas de emergência apropriadas, representa um risco significativo aos passageiros. A sugestão para mitigar esses problemas é a instalação de sinalização de emergência conforme as normas técnicas sugerem, incluindo também placas informativas e sistema de iluminação emergencial.

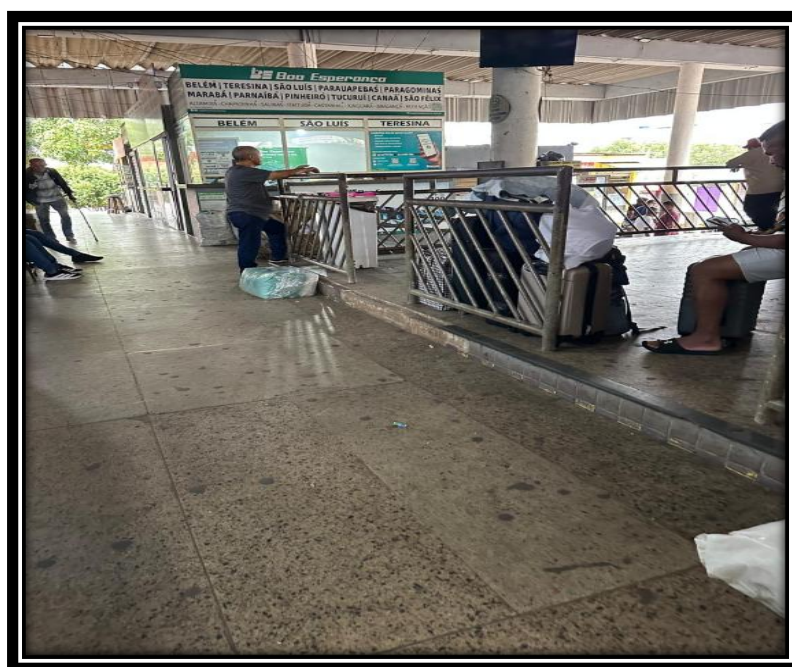
A acessibilidade foi o ponto que menos se destacou entre todos os aspectos avaliados, mostrando um alto nível de não conformidade. Foram encontradas falhas graves, como a falta de rampas apropriadas, a escassez de vagas para PCD, a falta de sinalização tátil e a má adequação dos banheiros acessíveis. Essas condições prejudicam diretamente a autonomia e a segurança de quem tem deficiência ou mobilidade reduzida.

**Figura 10** – Ausência de Rampas para acesso à área de espera

A acessibilidade foi um dos itens analisados que mais exigiu ações prioritárias no terminal. Para sua adequação é recomendada adaptação das rampas conforme os limites de inclinação estão estabelecidos pelas ABNT NBR 9050:2020, além da instalação de corrimãos. Também é destacado a importância da instalação de piso tátil direcional e de alertas para a segurança de pessoas com deficiência visual.

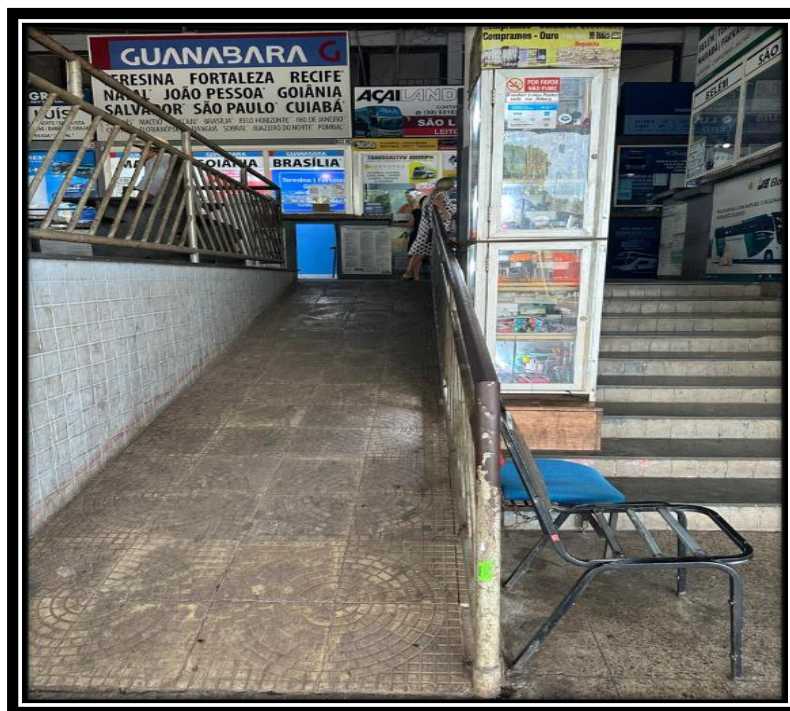
Na Figura 11 podemos observa a rampa que dá acesso entre área de embarque e o corredor operacional. De acordo com as medições feitas em campo, ela tem como comprimento 5,52m e altura de 1,25m. Para determinarmos a inclinação da rampa, utilizamos uma relação entre altura a ser vencida e o seu comprimento, conforme a Equação  $i = \frac{h}{c} \times 100$ . Após considerarmos seus valores, obtive uma inclinação de 22,64%. Conforme a ABNT NBR 9050:2020, a inclinação máxima permitida para rampas de acessíveis é de 8,33%. Portanto, a rampa que do esse acesso para a área de embarque não está em conformidade com a norma, uma vez que apresenta inclinação excessiva.

**Figura 11** – Inclinação inadequada da Rampa de acesso ao corredor
