**CONSOLIDAÇÃO URBANA EM ÁREAS DE PRESERVAÇÃO PERMANENTES O
CASO DO BAIRRO VILA CAPELOZA EM AÇAILÂNDIA-MA**

Projeto Integrado apresentado ao Centro de Ciências Humanas, Sociais, Tecnológicas e Letras (CCHSTL), da Universidade Estadual da Região Tocantina do Maranhão (UEMASUL/*campus* Açailândia), como requisito obrigatório para conclusão do curso Tecnologia em Gestão Ambiental.

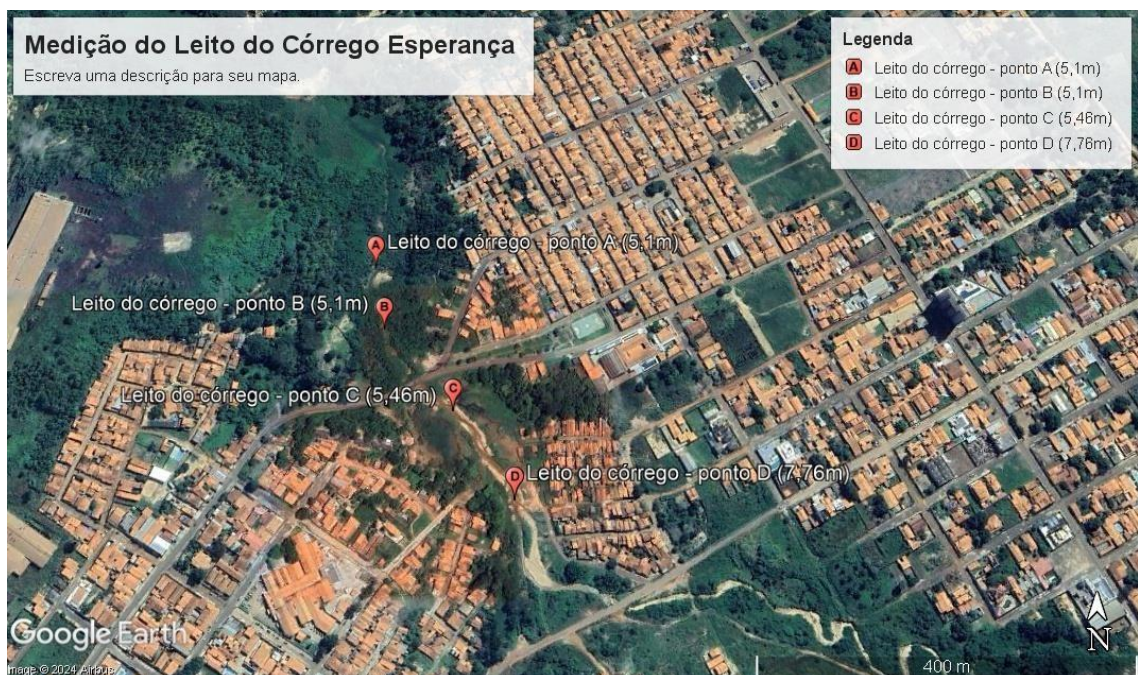
Mapa 2: Medição do Leito do Córrego Esperança.

De acordo com os critérios estabelecidos em Lei, as faixas marginais para a preservação de corpos hídricos variam de acordo com a largura do leito. Em função disso, o córrego Esperança se enquadra na especificação de 30 metros para os cursos d'água que tenham menos de 10 m de largura, a partir da medição de 4 pontos do leito usando a ferramenta Google Earth Pro. A medição aproximada do leito do córrego Esperança se encontra no mapa 2.

Com base nos resultados obtidos nas medições via satélite, obteve-se os resultados apresentados na tabela 1, onde com a soma e a divisão desses valores pode-se observar que a média da largura do leito do córrego é de 5,86m o que enquadra o corpo hídrico a ter sua faixa de preservação permanente de 30 m de largura contando do início de seu leito.

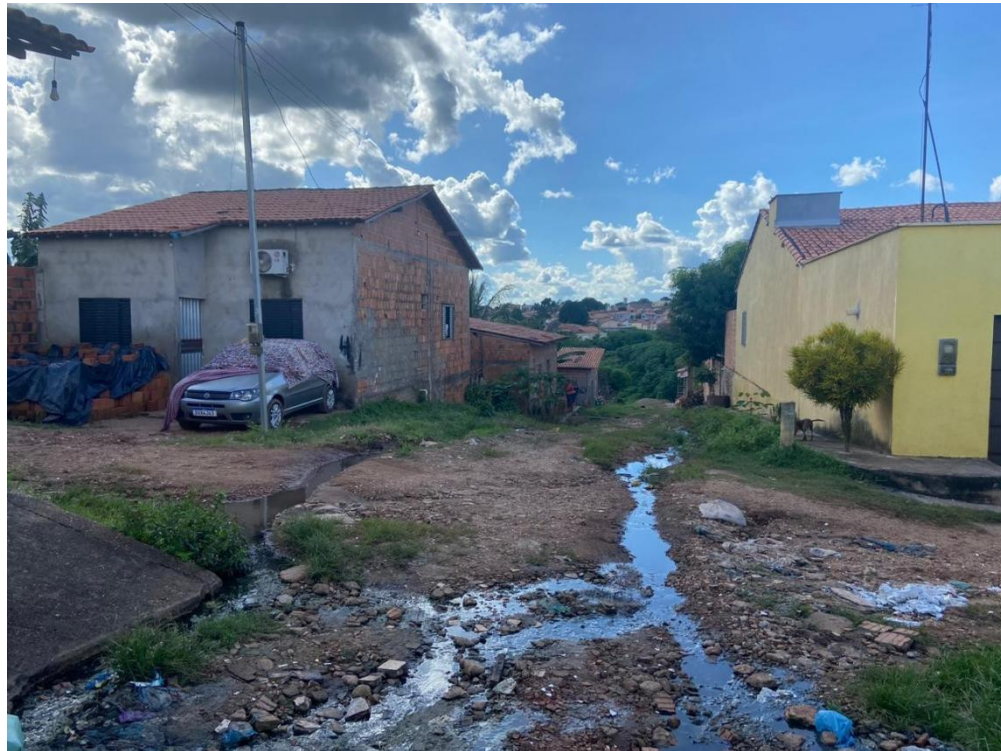
Imagem 1: Rua Norte Sul – Vila Capeloza.

Na imagem 5, está apresentado a rua Norte Sul, localizada no bairro de estudo, onde é possível observar a falta de pavimentação, saneamento básico, resíduos dispostos de forma incorreta, efluentes a céu aberto. Todos esses fatores colaboram para a contaminação da população por agentes biológicos, afetando assim a qualidade de vida da população. A carência dos serviços de saneamento básico apresenta relação com as questões de saúde pública e de degradação ambiental (GARCIA E FERREIRA 2017). Seguindo com as ações de visita *in loco* é apresentado a imagem 2, com a rua Santa Barbara que apresenta uma realidade bem distinta.

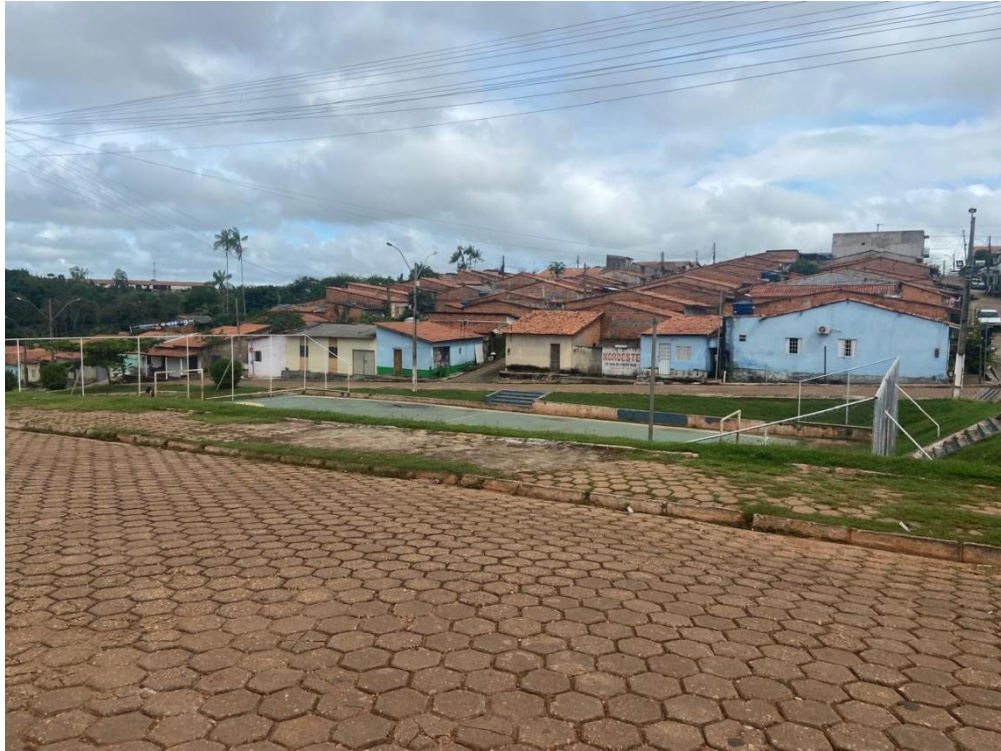
Imagem 2: Rua Santa Barbara – Vila Capeloza.

Na imagem 2, encontra-se em evidencia a rua Santa Barbara, que é uma das principais vias de acesso ao bairro Capeloza, e pode-se observar a pavimentação da rua, esgoto a céu aberto, área de lazer para a população (praça com quadra poliesportiva). Dando sequência a visita técnica deu-se início as ações de averiguação do estado do córrego Esperança, conforme a imagem 3 evidencia.

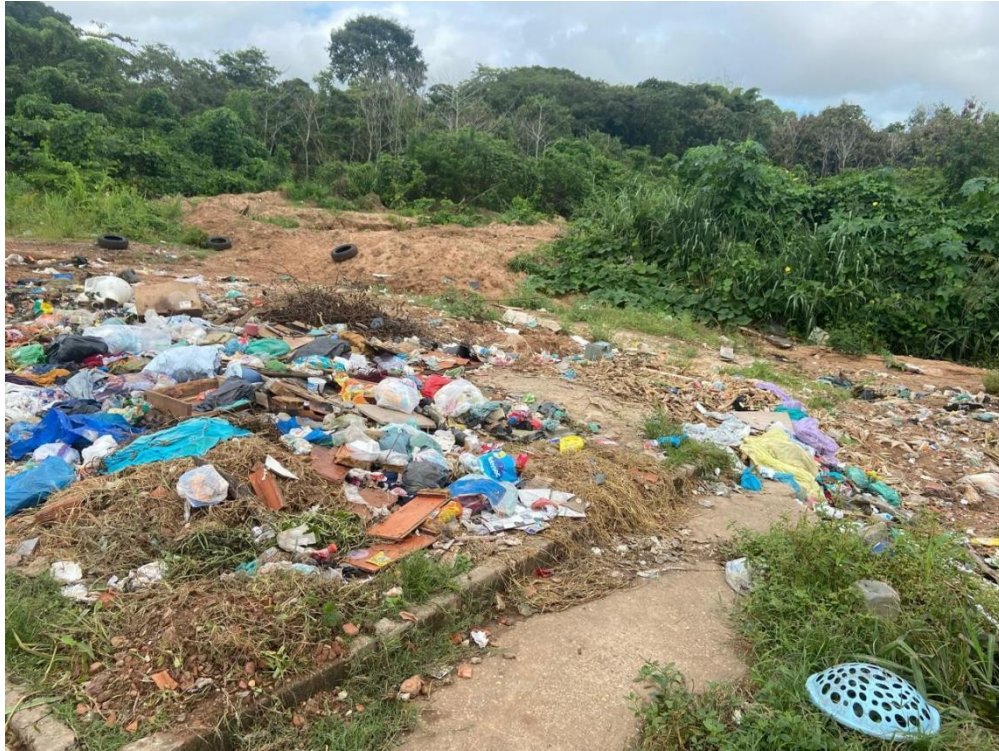
Imagem 3: Lixão a céu aberto nas margens do córrego esperança.

Na imagem 3, é possível observar a presença de grande quantidade de resíduos alocados de forma incorreta nas margens do córrego, ocasionando a poluição do mesmo e o risco de contaminação para a população. Nota-se também presença de mata ciliar de pequeno e médio porte e solo exposto em determinados locais. O descarte irregular de resíduos sólidos urbanos tem gerado graves consequências, como a contaminação do solo, dos corpos hídricos e dos lençóis freáticos presentes, além da proliferação de vetores patogênicos como dengue, leishmaniose, leptospirose e esquistossomose, dentre outras. Os transmissores dessas doenças encontram nos lixões um ambiente favorável para sua dissipação, como destaca (SZIGETHY 2021). Essas características são observadas ao longo de todo o trecho estudado conforme representado nas imagens 4, 5 e 6.

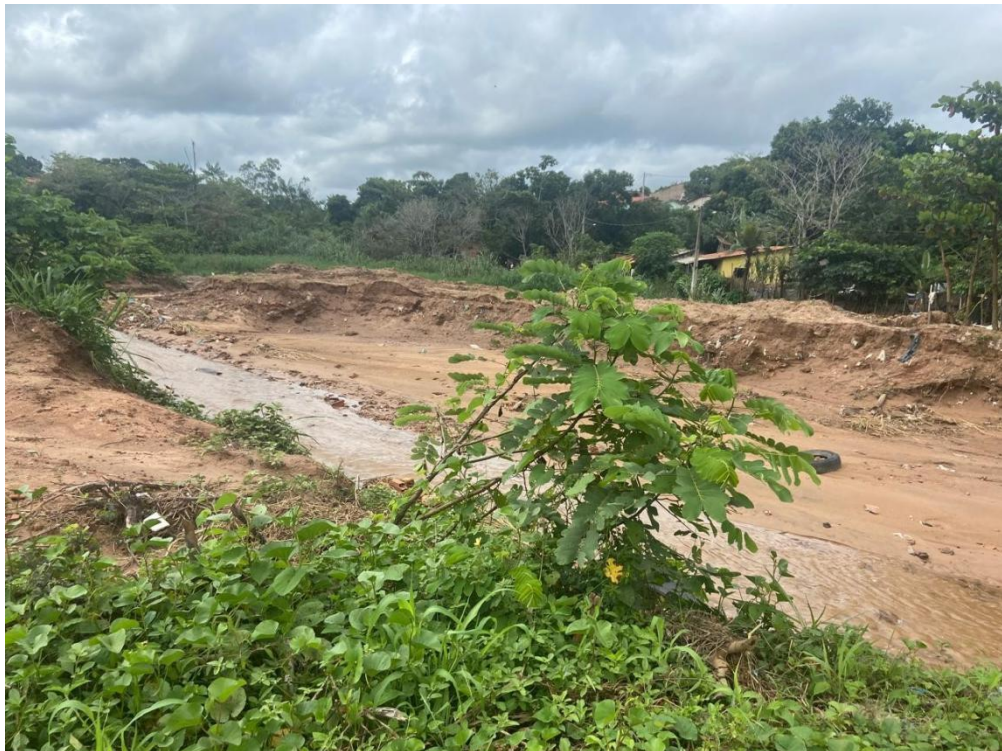
Imagem 5: Trecho do córrego Esperança com sinais de assoreamento e ausência de mata ciliar.

Pois é possível observar de forma clara como o córrego encontra-se em total degradação, com o seu leito severamente assoreado, mata ciliar inexistente em diversos pontos, construções em suas margens e grandes quantidades de resíduos tanto em suas margens quanto em suas águas. Esses processos são evidenciados sob a ótica de (CHRISTOFOLETTI, 1981) onde ele aborda que devido a esse processo de reposição de sedimentos, um dos impactos ambientais mais comuns em bacias hidrográficas, em especial nas áreas urbanas, sendo eles, o assoreamento e a erosão dos corpos hídricos.

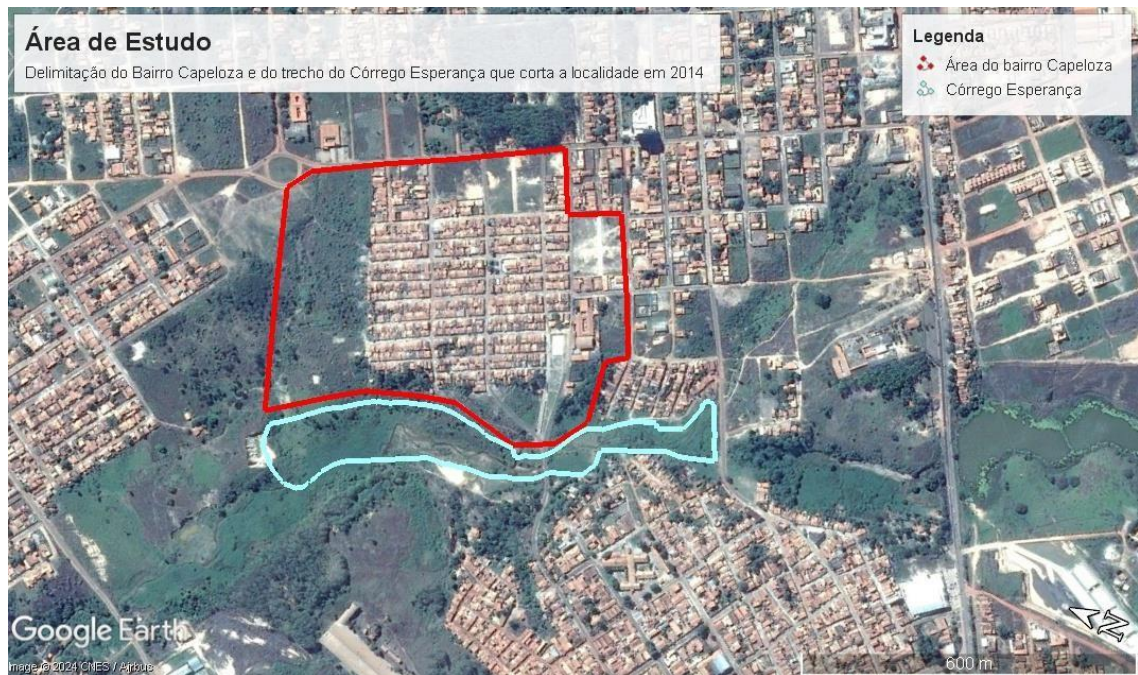
Mapa 5: Delimitação do bairro Capeloza em 2014.

No mapa 5, é possível observar que no ano de 2014 a malha urbana continuou crescendo ao longo do tempo no sentido do córrego esperança, é perceptível o avanço e crescimento de vegetação em pontos que antes não havia a mesma, evidenciando assim uma recuperação gradativa do meio vegetal dessa localidade, visto que não teve nenhuma interferência ao entorno das moradias a vegetação continuou a se desenvolver, porém segundo (DE CASTRO 2023) quando o manejo incorreto das terras de uma bacia hidrográfica, podem vir acarreta perdas significativas, para biodiversidade, qualidade do solo e afetar o equilíbrio dos sistemas hídricos.

Esse aspecto de continuidade do crescimento vegetal se deu provavelmente por mudanças de uso de solo ou por conta da resiliência da área, pois em ecologia, essa característica, é o que justifica a capacidade de um determinado ecossistema se adaptar a certos tipos de degradação, persistindo as lesões provocadas e se revitalizando (STANDISH *et al*, 2014, p.49). Em sequência apresenta-se o mapa 6 onde observa-se as mudanças no ano corrente (2024) na área de estudo.

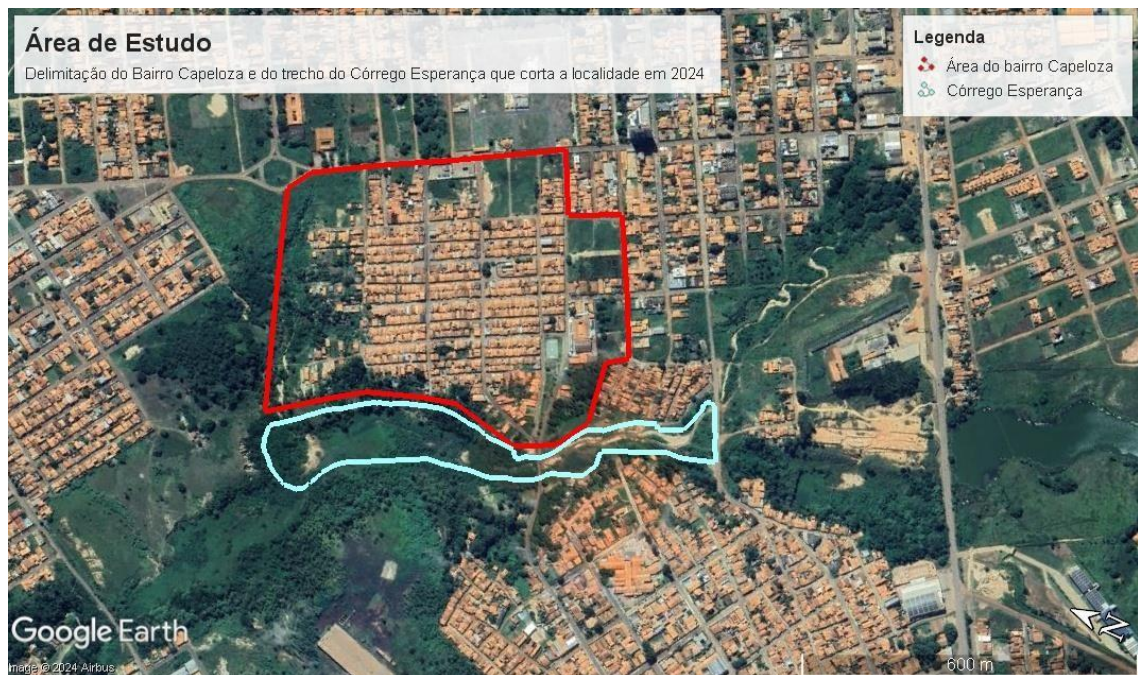
Mapa 6: Delimitação do bairro Capeloza em 2024.

E por fim, tem-se o bairro Capeloza no ano de 2024, onde em comparação com o ano de 2014, com diferença de 10 anos, é possível notar que a cidade cresceu de forma bem acentuada, suprimindo o córrego em determinados pontos, com mais casas em seu leito, ao mesmo tempo em que outras áreas estão com a cobertura vegetal bem mais densa e desenvolvida, assim como o desaparecimento de alguns focos de erosão que eram visíveis nos anos anteriores e o aparecimento de outros focos. Corroborando assim com a contaminação e poluição dos rios nas áreas que são ocupadas de forma irregular (FIUZA, 2023).
