AVALIAÇÃO OBJETIVA DE PAVIMENTOS FLEXÍVEIS: levantamento do
afundamento da trilha de roda em rodovia na cidade de Açailândia-MA

Artigo apresentado ao Curso Engenharia Civil Bacharelado do Centro de Ciência Humanas, Sociais, Tecnológicas e Letras da Universidade Estadual da Região Tocantina do Maranhão, *campus* Açailândia, como requisito para o grau de bacharelado em Engenharia Civil..

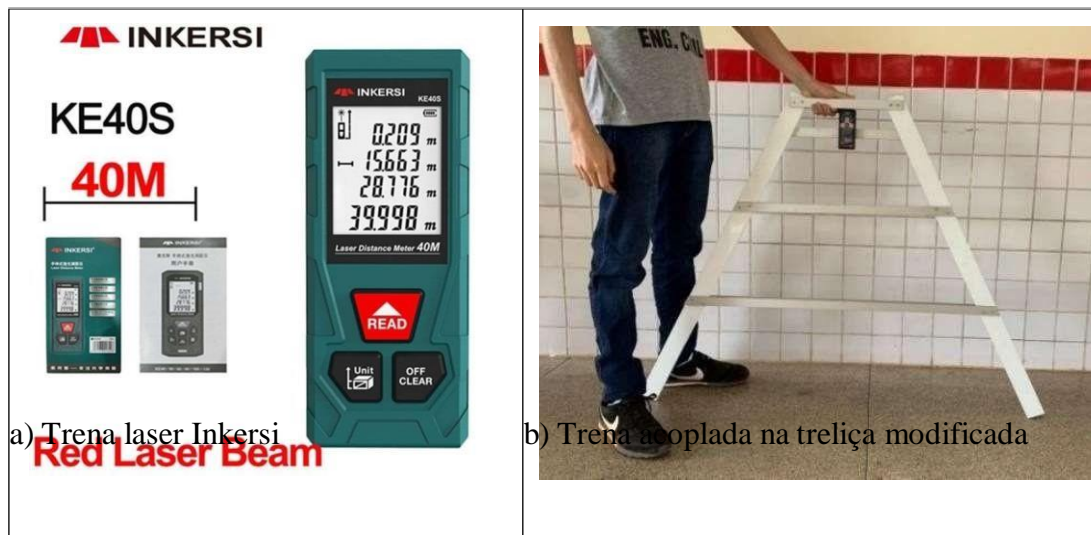
Figura 2 – Materiais utilizados.

O equipamento desenvolvido é composto por uma trena laser, modelo Inkersi – Telêmetro a laser, 40 m medidor, Range Finder, com precisão de ± 2 mm e armazenamento máximo de 99 medições (INKERSI, 2019). Além da trena, utilizou-se uma treliça metálica adaptada, similar à treliça convencional recomendada pela norma DNIT 007/2003 – PRO, sendo esse equipamento fornecido pelo Laboratório de Hidráulica, Geotecnia e Pavimentação – HIGEOPAV.

Em sequência, a trena laser foi fixada na treliça, substituindo-se a régua móvel pela trena a laser. A Figura 2 apresenta ambos os materiais utilizados.

A cerca do equipamento desenvolvido, observa-se que o mesmo apresentou um ganho na velocidade de aquisição dos dados, uma vez que a trena laser é capaz de armazenar os dados das flechas medidas, dispensando a necessidade de papel e caneta para anotar os dados. Além disso, a aferição dos afundamentos com um medidor digital oferece maior precisão em comparação com a régua metálica analógica. Produzindo resultados mais confiáveis e registros com maior detalhamento.

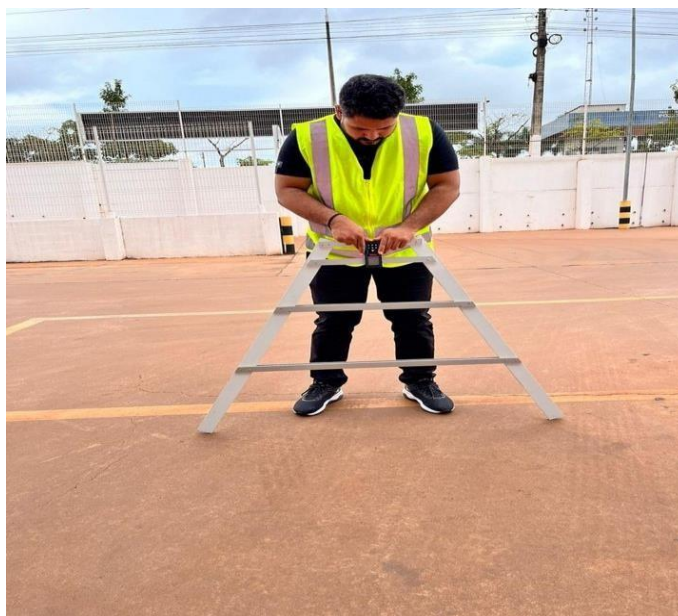
Figura 4 – Aferição do plano de referência.

A avaliação do ATR será realizada através da medição das flechas nas trilhas de roda externa TRE, utilizando a treliça metálica modificada. Para isso, foi necessário realizar medições numa superfície plana, para possibilitar a comparação entre as medidas de afundamento no pavimento em relação ao piso plano de referência, conforme a Figura 4.

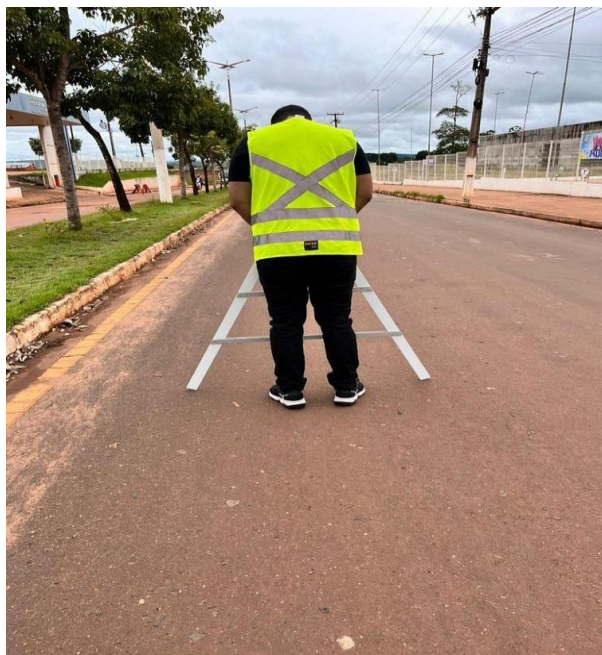
*Figura 5 – Levantamento do ATR.
Fonte: Autor (2023).*

Além disso, fez-se a demarcação dos pontos a serem avaliados conforme preconizado pela norma DNIT 006/2003 – PRO. As estacas foram marcadas, com uso de giz a cada 20 metros. Como o segmento em questão é uma pista dupla, ambas as pistas foram demarcadas, totalizando 10 estacas em cada pista. Também foram colocados cones de sinalização para a segurança dos avaliadores. Com a demarcação das estacas, deu-se prosseguimento a medida do ATR, na trilha de roda externa de ambas as pistas, conforme a Figura 5.

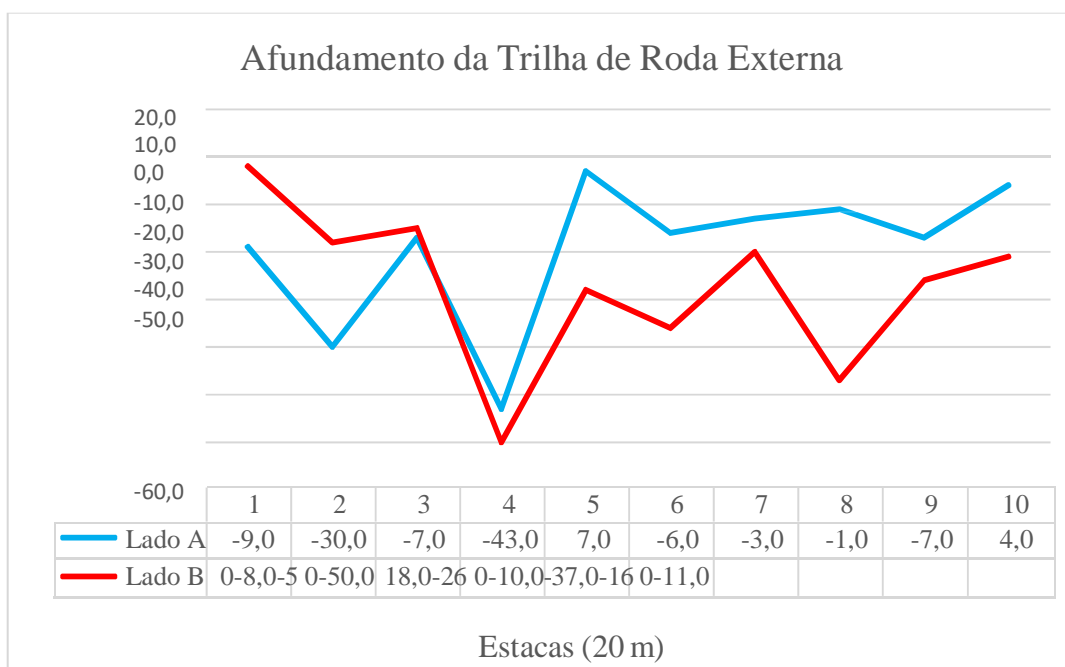
Gráfico 1 – Afundamentos do trecho analisado.

O Gráfico 1 expõe os dados obtidos no experimento.

Em determinadas estacas, são apresentados valores de afundamento que ultrapassam os 12 mm, que segundo o Departamento Nacional de Infraestrutura e Transporte (DNIT, 2006), é um indicativo de comprometimento estrutural da pista.

Os valores positivos dos afundamentos apontam a presença de elevações em relação ao

plano de referência, indicando a presença de remendos mal executados no segmento viário em questão. Esses remendos, são caracterizados como patologias funcionais do pavimento, segundo a norma DNIT 005/2003- TER, pois causam desconforto aos usuários.

Com base nos dados obtidos a partir do equipamento e nos padrões sugeridos pelos órgãos rodoviários, o trecho em análise, requer reforço no revestimento e na base onde necessário, a fim de manter as características funcionais da via.
