**AVALIAÇÃO DA QUALIDADE AMBIENTAL DO CÓRREGO NOVO E CÓRREGO BOA
SORTE NO MUNICÍPIO DE AÇAILÂNDIA - MA**

Trabalho de Conclusão de Curso apresentado ao curso de Tecnologia em Gestão Ambiental da Universidade Estadual da Região Tocantina do Maranhão – UEMASUL/CCHSTL, como requisito para obtenção do título de Tecnólogo em Gestão Ambiental.

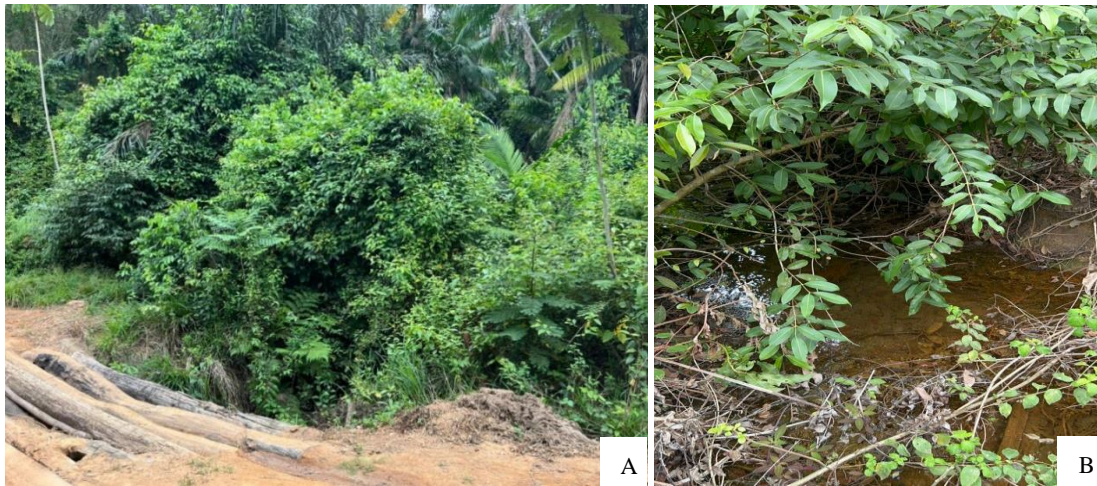
O ponto 1 denominado como nascente no Córrego Boa sorte (Figuras 1AB), que foi o primeiro local amostral, na Fazenda Flecha de Ouro com mata ciliar bem abundante, com árvores de médio e grande porte, vegetação ripária, boa cobertura vegetal e substratos no leito do córrego em estágio mais avançado de decomposição para coleta de macroinvertebrados.

Figuras 1AB: Ponto 1 denominado como nascente no Córrego Boa sorte. Latitude -4.7983967 e Longitude -47.058839.
Fonte: Autores, 2022.

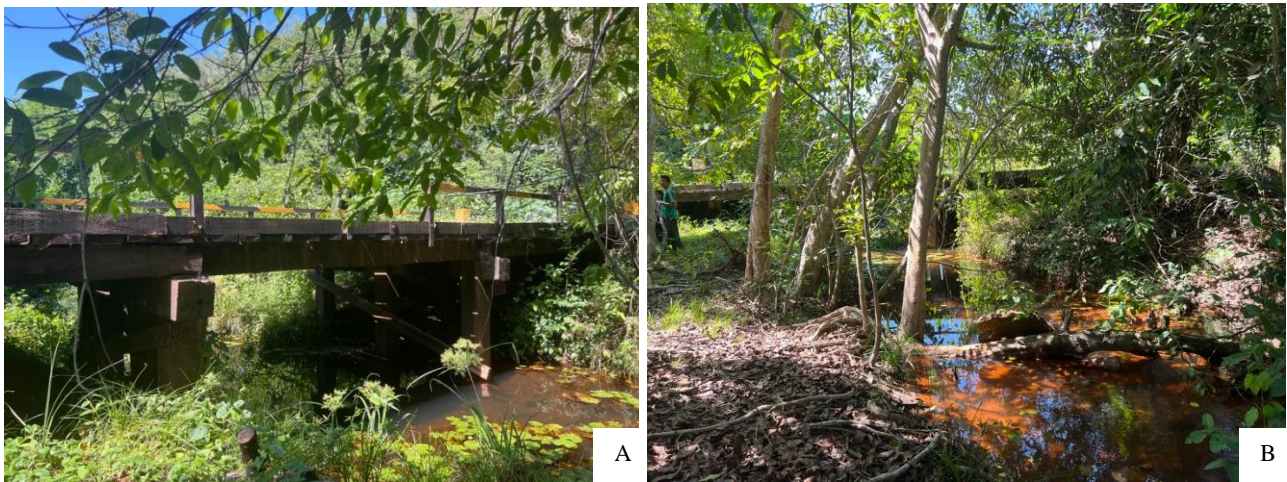
O ponto 2 localizado na Fazenda Santa Luzia do Belmiro no Córrego Novo (Figura 2 AB), também seguiu os mesmos critérios, este já com ações antrópicas bem mais visíveis, mata ciliar do lado direito do Córrego Novo escassa, já podendo ver pastagens na proximidade, enquanto o lado esquerdo, com mata ciliar extensa e com boa arborização, folhagens para a coleta dos macroinvertebrados visualmente que caíram a pouco tempo e pouca favorecem para o desenvolvimento das espécies.

Figuras 2AB: O ponto 2 localizado na Fazenda Santa Luzia do Belmiro no Córrego Novo. Latitude -4.76470495 e Longitude -47.03886163.
Fonte: Autores, 2022.

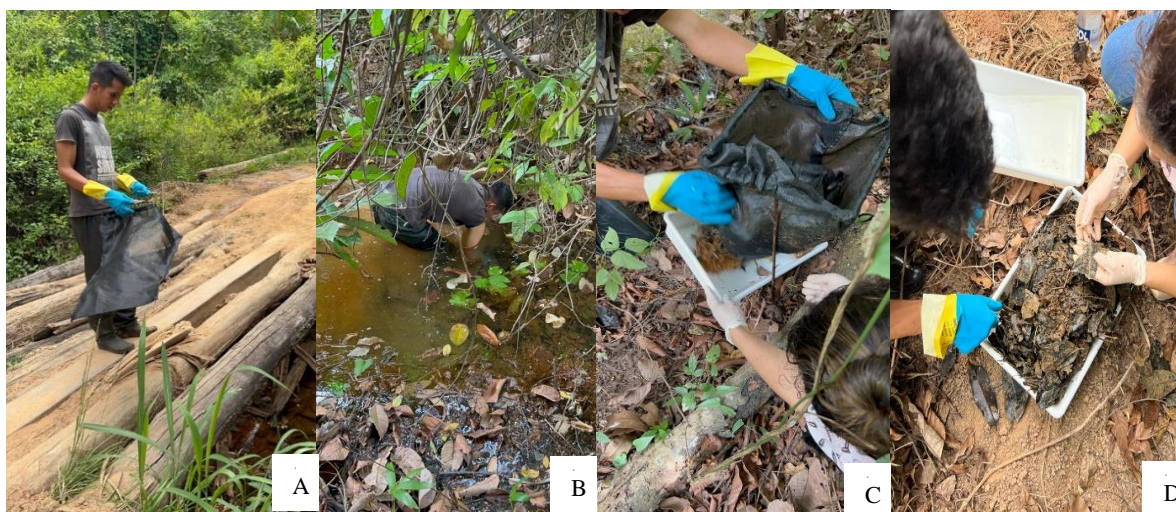
Com os materiais adequados (luvas, botas, rede para coleta de macroinvertebrados bentônicos) para evitar o contato direto com a água, foram coletadas amostras de substratos presentes no leito do córrego Boa Sorte e Córrego Novo (Figura 3 ABCD), próximos às margens e preferencialmente em locais com substratos (pedras, seixos, folhas), respeitando os procedimentos metodológicos (ex.: área do Córrego Boa Sorte P1 de profundidade 0,80cm x Largura 2m, P2 Largura 0,80cm x Largura 2m, P3 Profundidade 0,20cm x largura 0,70cm, e no Córrego Novo P1 Profundidade 1m x e largura 2,5m, P2 Profundidade 0,80cm x 2,5m P3 profundidade 0,80cm largura 2,5m, de jusante para montante).

Figura 3 ABCD: A) Discente se posicionando para adentra no córrego com o coletor e vestimenta adequada (luvas e calças impermeáveis); B) Execução da coleta de substrato do leito do córrego; C) Transferência do substrato coletado para a bandeja; D) Triagem manual da amostra coletada (encontrar os macroinvertebrados).
