IMPACTOS AMBIENTAIS GERADOS PELA EXTRAÇÃO DE AREIA NO RIO
TOCANTINS NO MUNICÍPIO DE IMPERATRIZ – MARANHÃO

Trabalho de Conclusão de Curso apresentado ao curso de Especialização em Recuperação de Áreas Degradadas – Centro de Ciências Agrárias/Universidade Estadual da Região Tocantina do Maranhão como parte dos requisitos para a obtenção do título de Especialista em Recuperação de Áreas Degradadas.

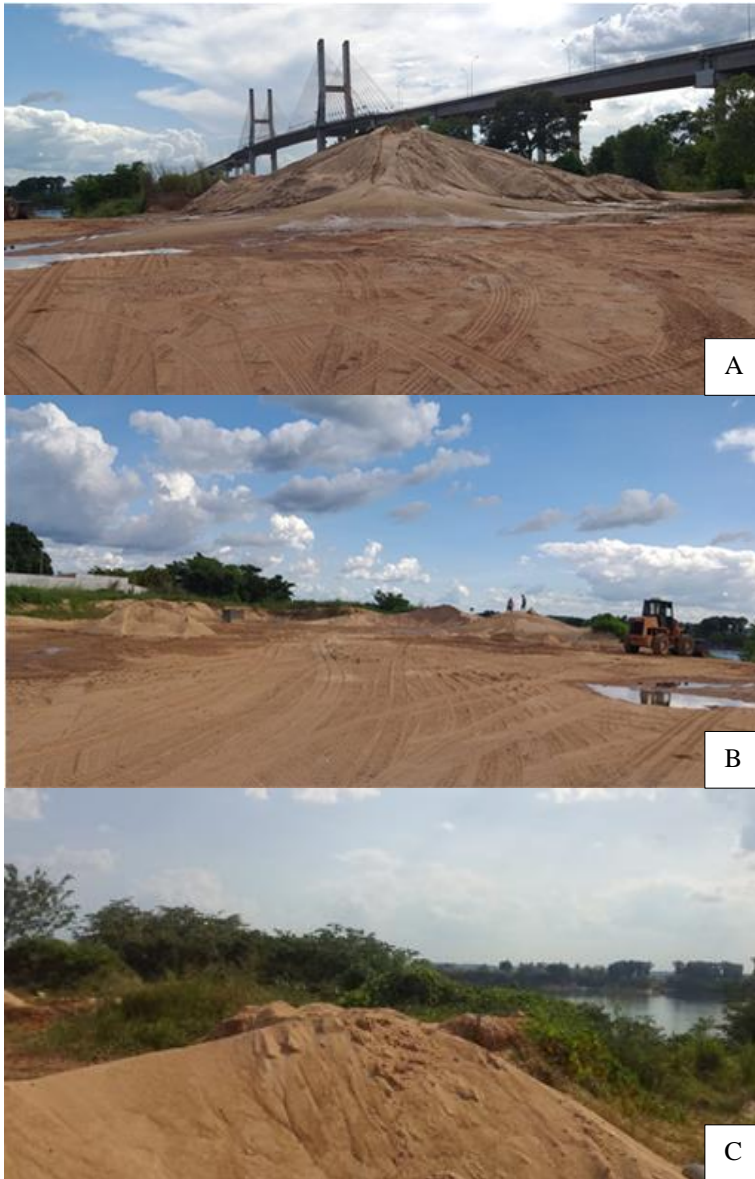
Figura 2. Locais de deposição de areia oriunda do processo de extração.

Os locais de deposição de areia oriunda do processo de extração se tratam de espaços abertos sem estrutura apropriada para a atividade de exploração. A areia é retirada do rio e diretamente depositada em pilhas espalhadas pelo local, além disso os caminhões de transporte circulam pela área que não apresenta delimitação para esse processo (Figura 2).

(A) Deposição irregular de areia no leito do rio Tocantins.

(B) Deposição irregular de areia no leito do rio Tocantins.

(C) Deposição irregular de areia no leito do rio Tocantins.

A partir das fotografias registradas no local (Figura 2 e Figura 3), podemos observar que as áreas de deposição de areia proveniente da extração são próximas ao leito do rio, onde deveria haver uma mata ciliar nativa rica em espécies vegetais que contribuam para a conectividade da paisagem, podendo ser utilizadas como corredores ecológicos para a fauna local (Brancalion et al., 2016).

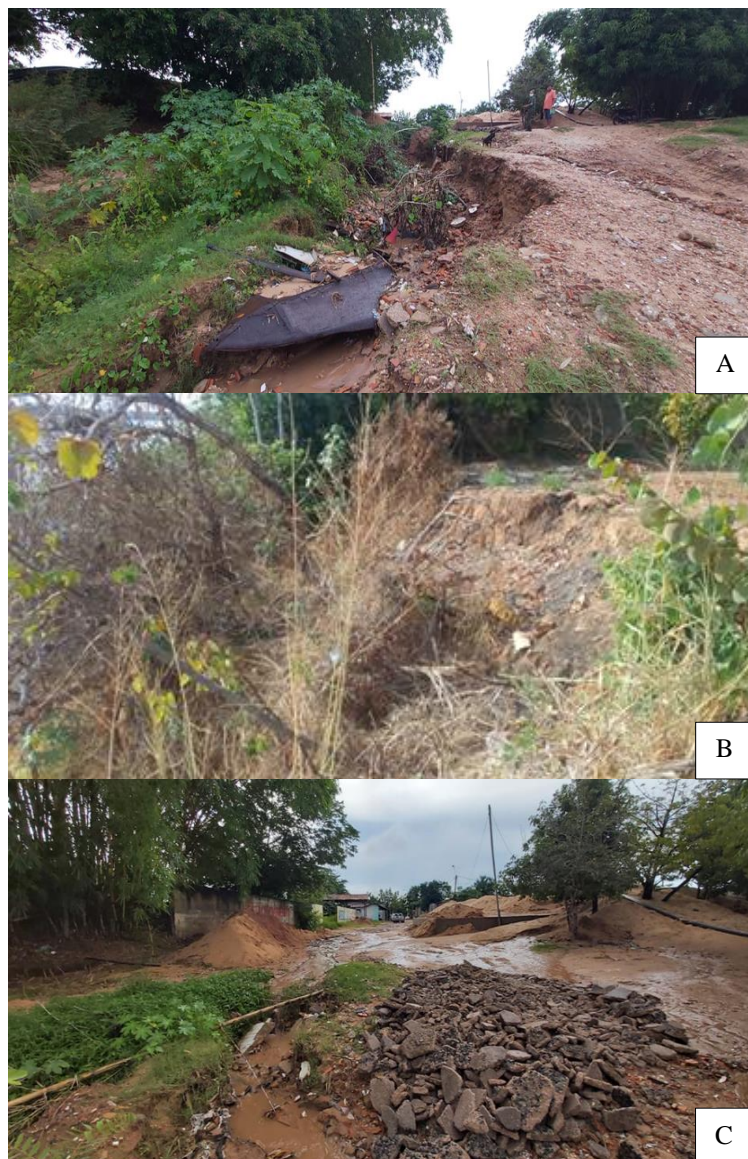
Figura 3. Perturbações ambientais

Nas áreas de deposição foram encontradas perturbações ambientais como: erosões no solo, mata ciliar degradada, vegetação queimada, descarte de lixo e de material de construção (Figura 3).

(A) Mata ciliar degradada e erosão do solo.

(B) Mata ciliar degradada e erosão do solo.

(C) Mata ciliar degradada e erosão do solo.

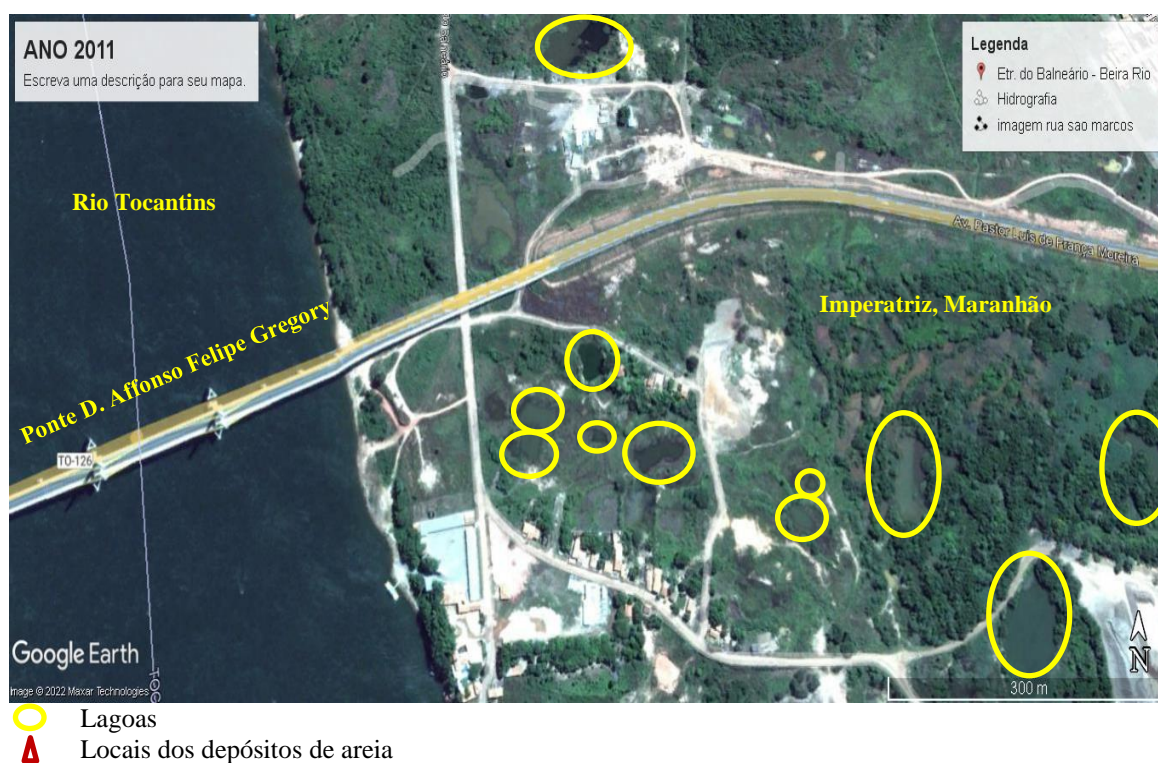
Figura 4. Plataforma Google Earth Pro. Ano 2011.

Na imagem de satélite da série histórica do ano de 2011, observa-se que não há áreas de depósito de areia e a área conta com 11 lagoas. Porém, a mata ciliar encontra-se pouco impactada negativamente.

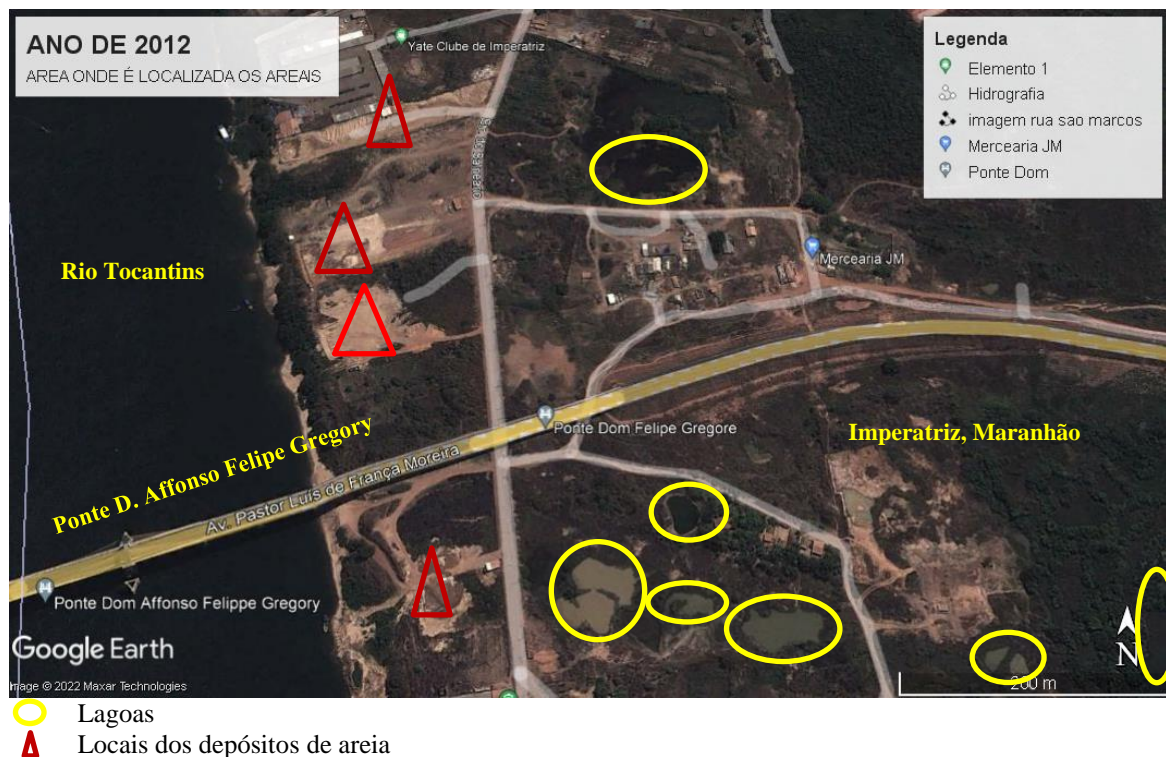
Figura 5. Plataforma Google Earth Pro. Ano 2012.

Na imagem de satélite da série histórica do ano de 2012, é possível observar quatro áreas de depósitos de areia já instalados, sete lagoas e a diminuição da mata ciliar (Figura 5).

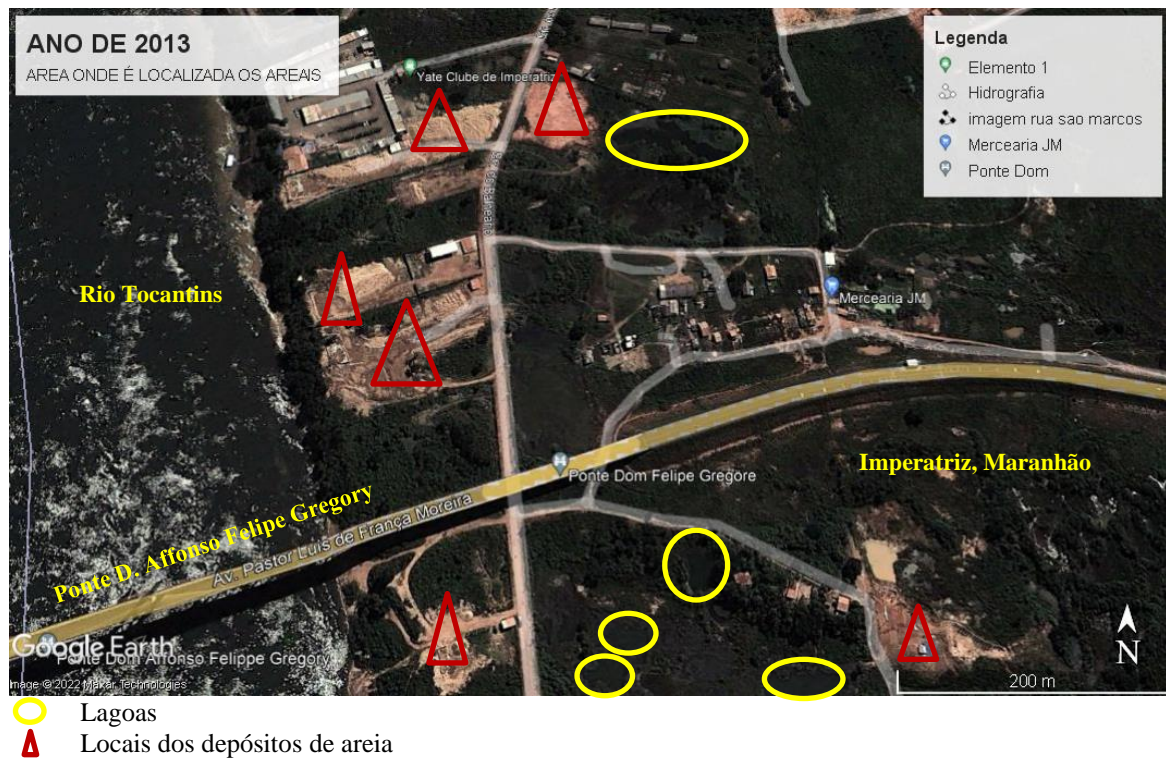
Figura 6. Plataforma Google Earth Pro. Ano 2013.

A imagem de satélite da série histórica do ano de 2013 demonstrou que as áreas de depósito de areia aumentaram, sendo possível observar seis áreas; as lagoas diminuíram, contando agora com sete. A mata ciliar se encontra mais robusta (Figura 6).

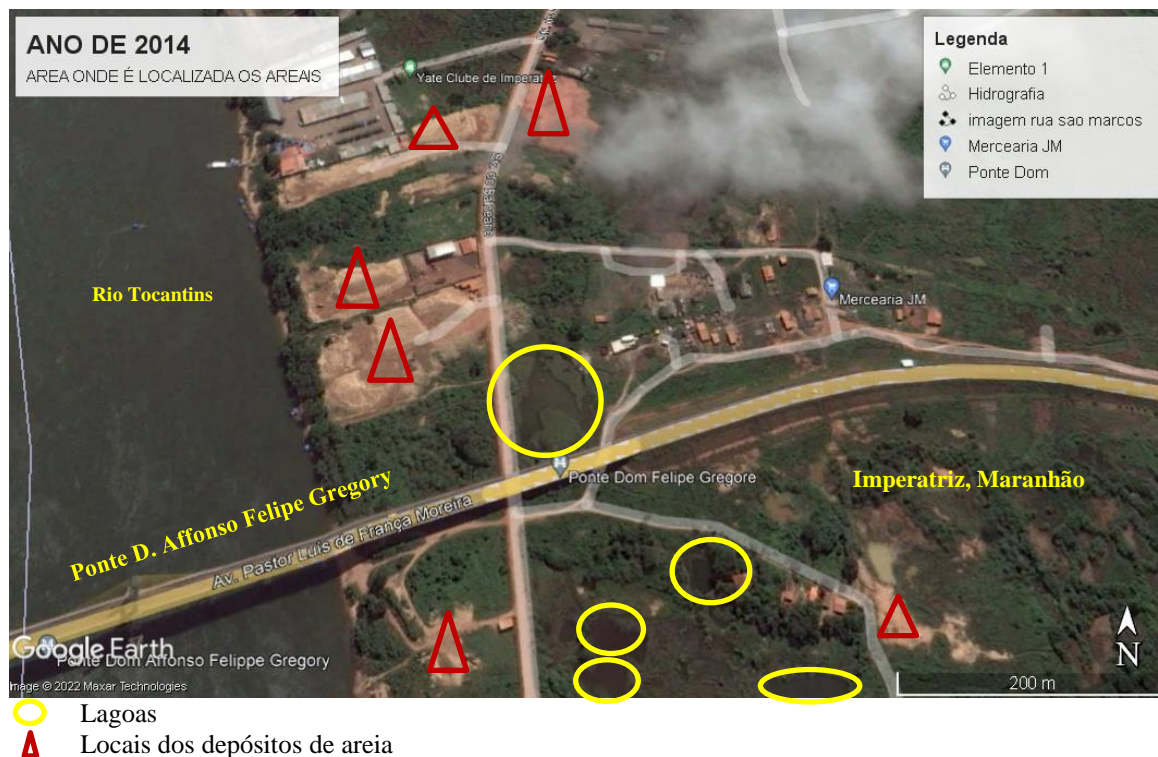
Figura 7. Plataforma Google Earth Pro. Ano 2014.

Na série histórica do ano de 2014, podemos observar a partir da imagem de satélite que as áreas de depósito de areia continuam na quantidade de seis, porém, houve aumento em extensão dessas áreas. Há o surgimento de uma nova lagoa, mas a quantidade diminuiu para cinco e a mata ciliar está escassa (Figura 7).

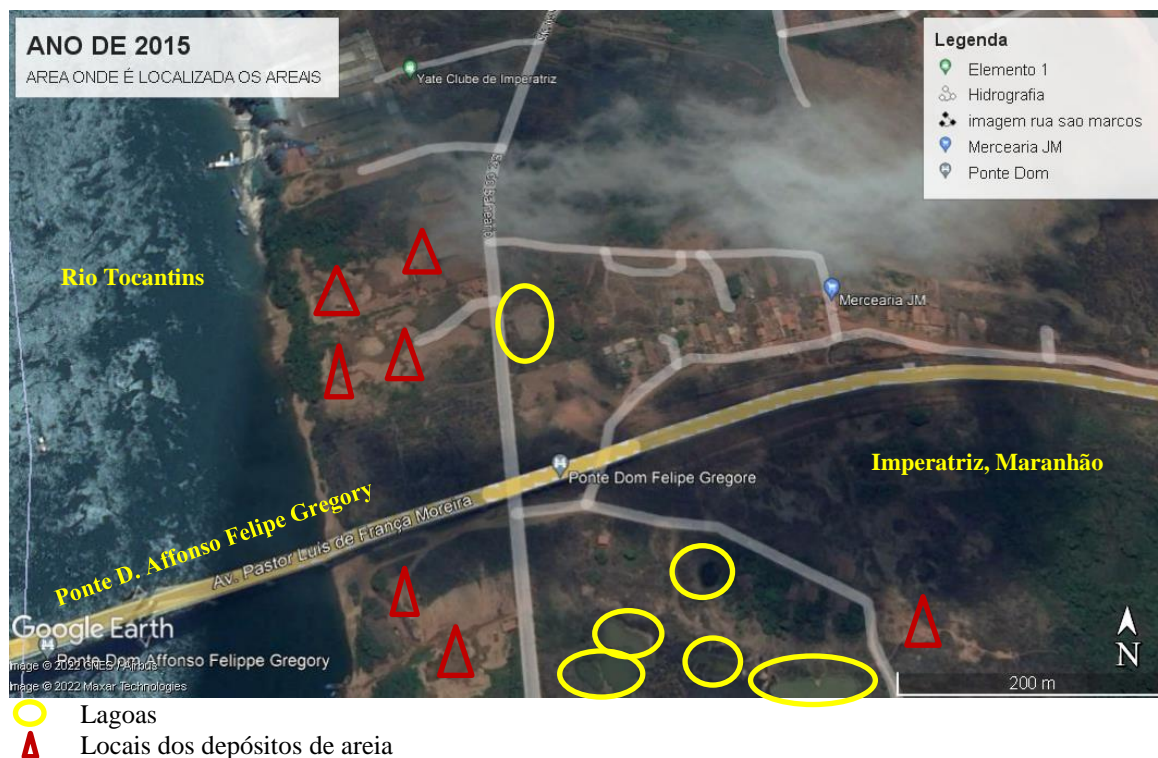
Figura 8. Plataforma Google Earth Pro. Ano 2015.

No ano de 2015, a imagem de satélite da série histórica indica que há sete áreas de depósito de areia próximo ao rio. houve o aparecimento de uma nova lagoa, contando nesse ano em seis, no entanto, mata ciliar diminuiu (Figura 8).

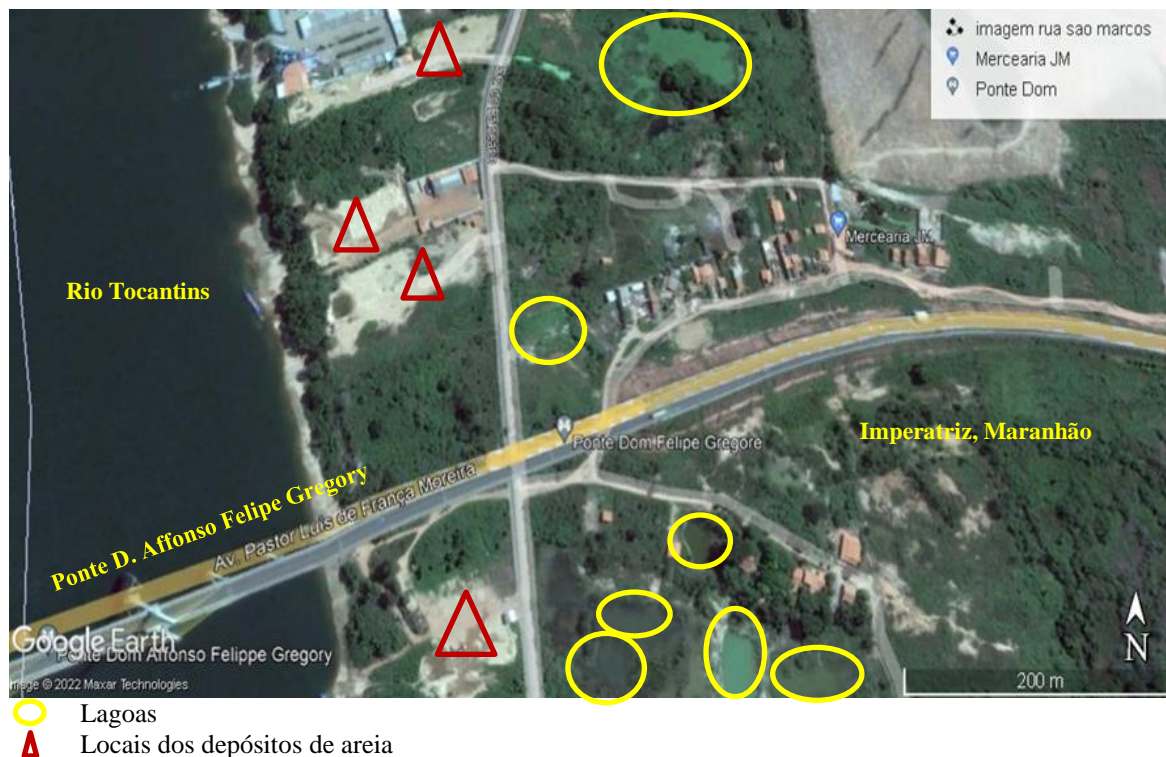
Figura 9. Plataforma Google Earth Pro. Ano 2016.

A imagem de satélite da série histórica do ano de 2016, mostra um menor número de depósitos de areia em relação ao ano de 2015, apenas quatro. As lagoas existentes aumentaram seu volume e houve o reaparecimento de uma lagoa, contando agora com sete. A mata ciliar está mais revitalizada em relação ao ano anterior (Figura 9).

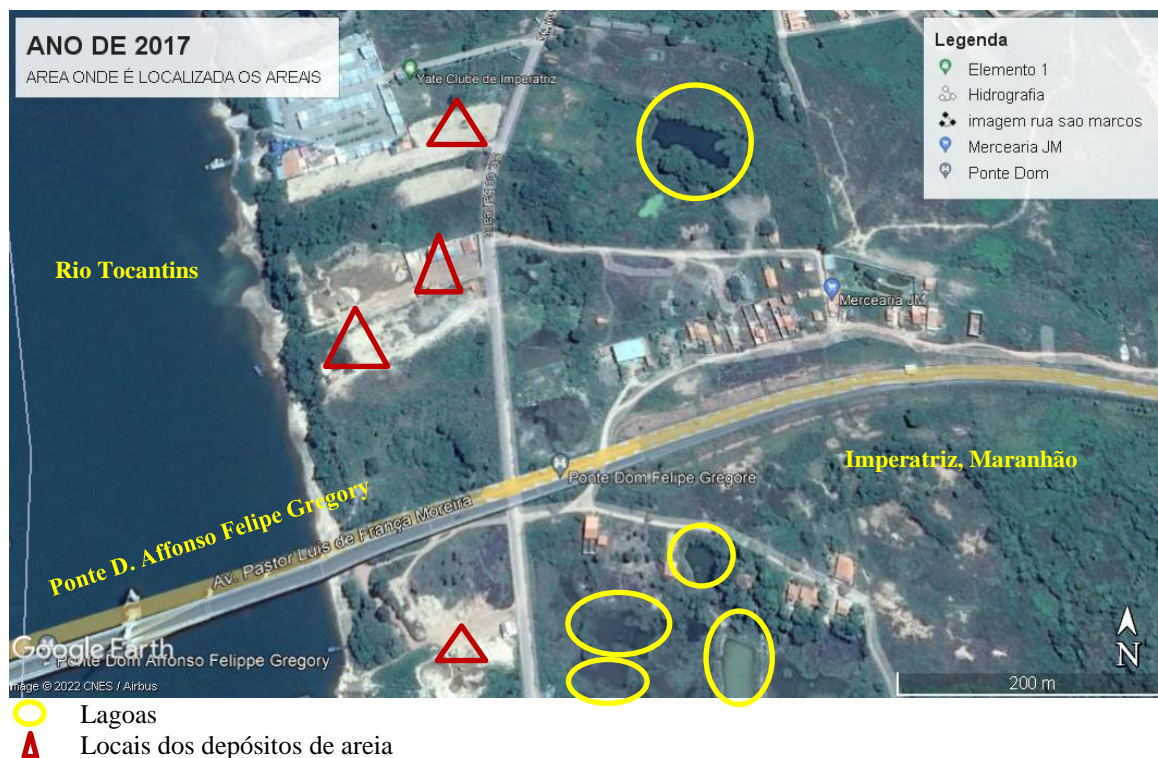
Figura 10. Plataforma Google Earth Pro. Ano 2017.

Em 2017, a imagem de satélite da série histórica da área de estudo apresenta quatro depósitos de areia e diminuição da quantidade de lagoas, onde agora se encontram apenas cinco. A mata ciliar se manteve no estado do ano de 2016 (Figura 10).

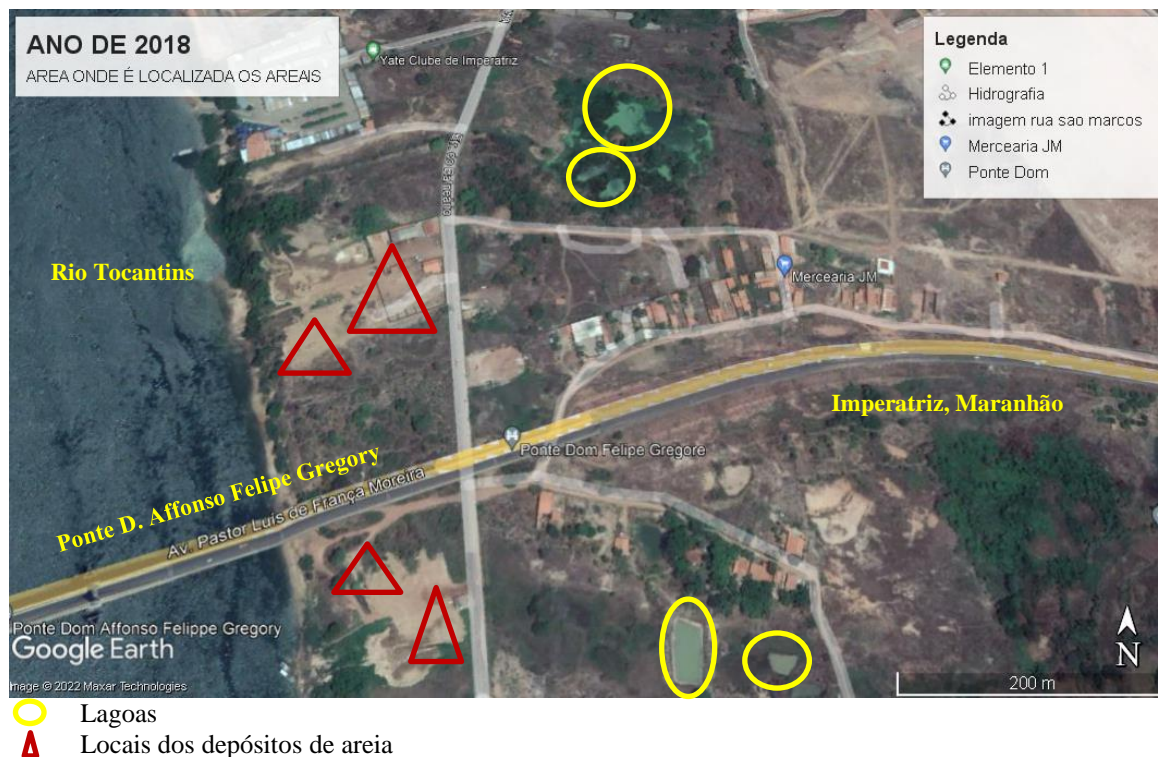
Figura 11. Plataforma Google Earth Pro. Ano 2018.

A imagem de 2018 da série histórica mostra que as áreas de depósito de areia continuam em quatro, com o aumento da extensão dessas áreas. Há apenas quatro lagoas e a mata ciliar se apresenta devastada e escassa (Figura 11).

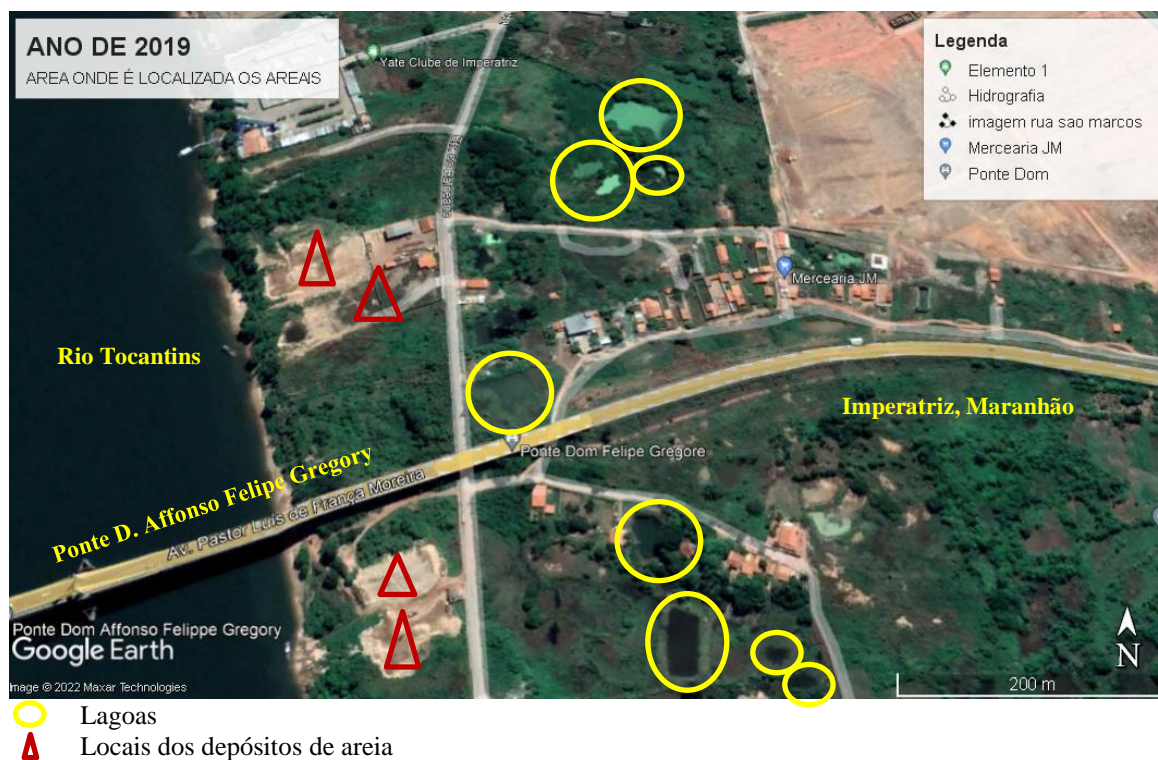
Figura 12. Plataforma Google Earth Pro. Ano 2019.

Podemos observar na imagem da série histórica de 2019, que as áreas de depósito de areia continuam em quatro, porém, as extensões das áreas diminuíram. A quantidade de lagoas esse ano são oito e a mata ciliar se mostra regenerada em relação ao ano de 2018 (Figura 11).

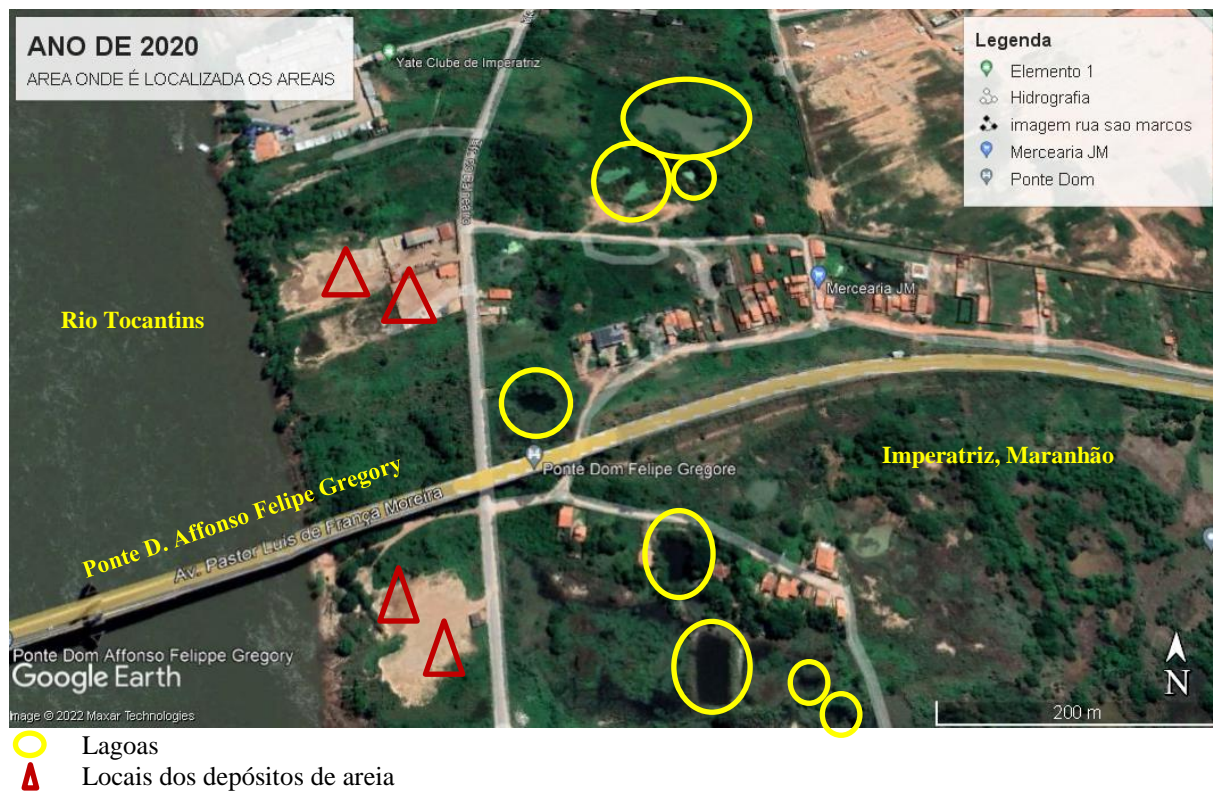
Figura 12. Plataforma Google Earth Pro. Ano 2020.

No ano de 2020, semelhante ao ano de 2019, há quatro área de depósito de areia e oito lagoas, porém, há um leve aumento da mata ciliar em relação ao ano anterior (Figura 12).

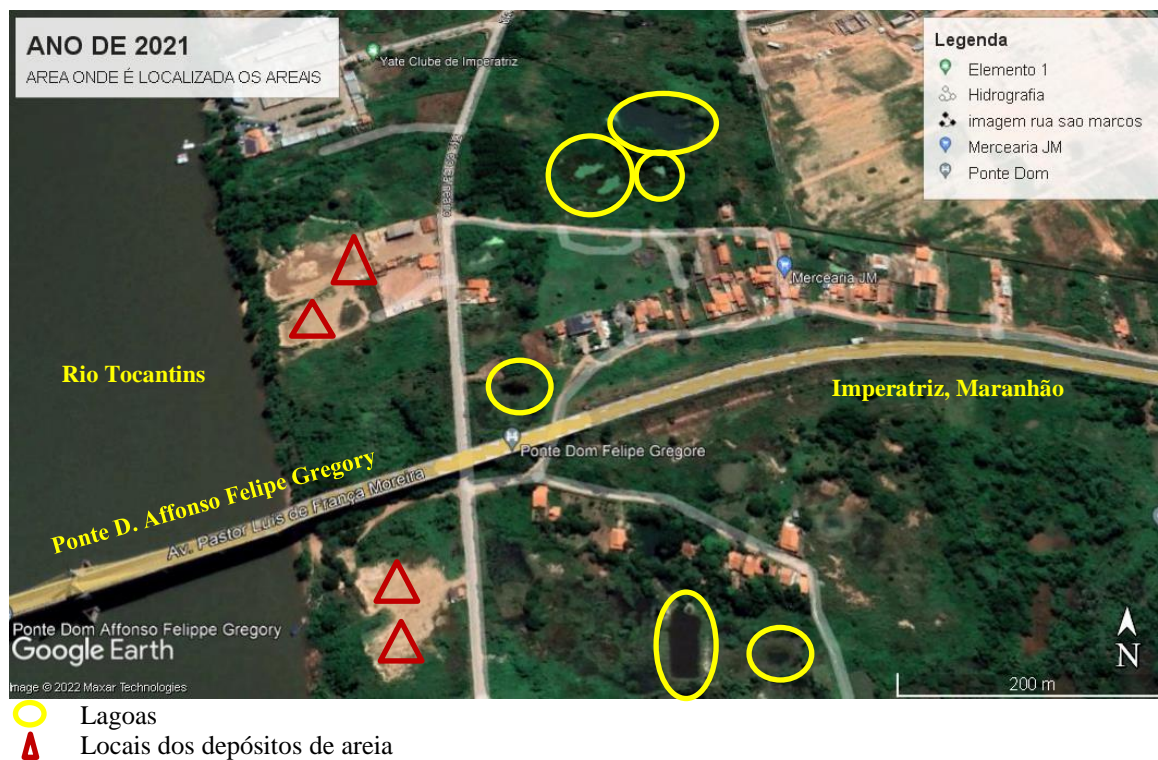
Figura 13. Plataforma Google Earth Pro. Ano 2021.

Na imagem de satélite da série histórica o ano de 2021, as áreas de depósito de areia continuam em quatro e houve diminuição do número de lagoas, contando agora com cinco. A mata ciliar se manteve como em 2020 (Figura 13).

Como demonstrado nas imagens, a atividade de extração de areia por dragagem no leito do rio Tocantins impactou negativamente a área da atividade. A partir de 2012 nota-se mudanças nas condições ambientais da área, em 2014, os impactos ambientais negativos aumentaram. As áreas de depósito de areia aumentaram em número e extensão, avançando assim, sobre a

vegetação nativa e a mata ciliar. Em 2016 houve diminuição do impacto ambiental negativo, mas em 2018 a área foi mais impactada. Entre os anos de 2019 e 2021 houve diminuição dos impactos ambientais negativos, semelhante ao ano de 2011.
