UNIVERSIDADE ESTADUAL DA REGIÃO TOCANTINA DO MARANHÃO –
UEMASUL
CENTRO DE CIÊNCIAS HUMANAS, SOCIAIS, TECNOLÓGICAS E LETRAS –
CCHSTL *CAMPUS* AÇAILÂNDIA
BACHARELADO ENGENHARIA CIVIL

**O IMPACTO DA URBANIZAÇÃO NO SISTEMA DE DRENAGEM URBANA NO
BAIRRO COLINAS PARK NO MUNICÍPIO DE AÇAILÂNDIA - MA**

Monografia apresentada ao Curso de Engenharia Civil Bacharelado, do Centro de Ciências Humanas, Sociais, Tecnológicas e Letras da Universidade Estadual da Região Tocantina do Maranhão (UEMASUL), *Campus Açailândia*, como requisito para a obtenção do grau de Bacharel em Engenharia Civil.

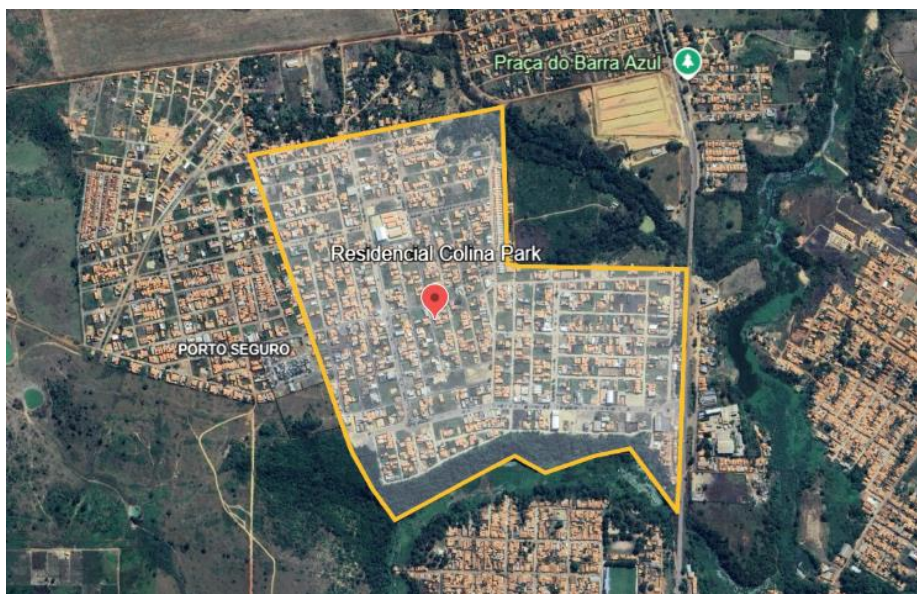
Figura 1 – Vista aérea do bairro Colinas Park, Açailândia/MA

A Figura 1 apresenta a localização e a configuração urbana do bairro Colinas Park, evidenciando o padrão de ocupação do solo e a distribuição das áreas impermeabilizadas. O município destaca-se economicamente pela forte atuação no setor agroindustrial, com ênfase na produção e exportação de ferro-gusa, impulsionada pela presença de siderúrgicas. Além disso, o comércio diversificado e a atividade agropecuária, especialmente a pecuária bovina,

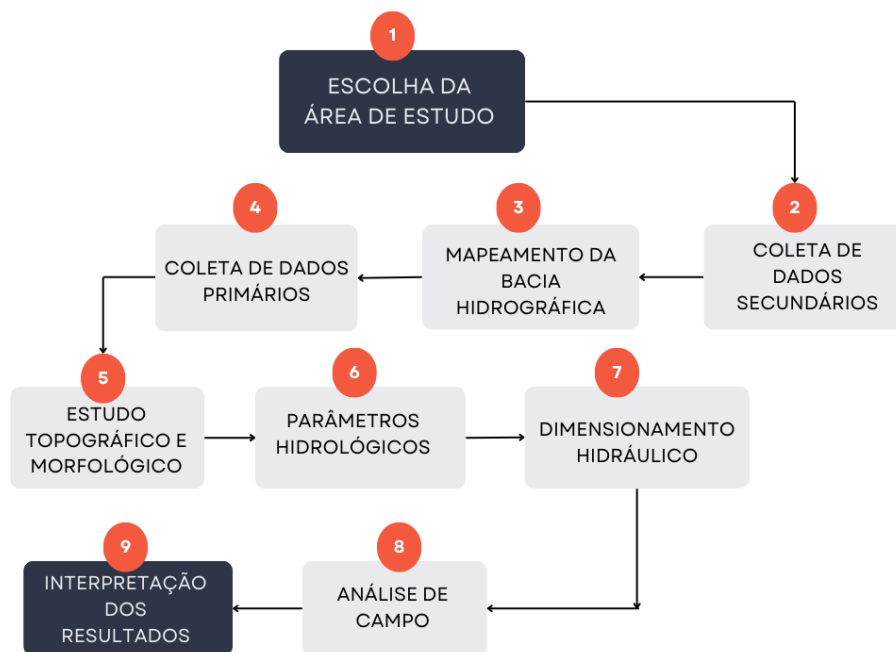
Figura 2 – Fluxograma metodológico da pesquisa

O fluxograma metodológico apresentado na Figura 2 sintetiza de maneira sistemática as etapas adotadas no desenvolvimento da pesquisa, evidenciando a sequência lógica dos procedimentos realizados, desde a escolha da área de estudo até a interpretação dos resultados.

O processo de levantamento de dados seguiu uma abordagem sistemática, conforme ilustrado no Fluxograma Metodológico Figura 2, que apresenta as etapas adotadas para a obtenção, análise e interpretação das informações necessárias ao desenvolvimento da pesquisa.

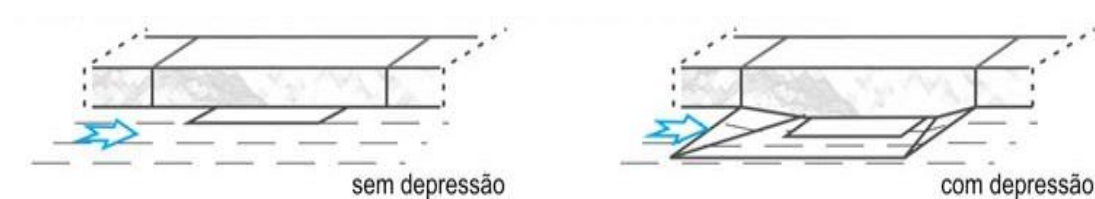
Figura 11 – Boca de lobo com fenda horizontal longitudinal

As bocas de lobo apresentam diversas configurações para atender às características de escoamento das vias urbanas. Os modelos ilustrados nas Figuras 7, 8, 9, 10 e 11 demonstram essa variedade, incluindo as bocas instaladas junto às guias, as versões com grelha posicionadas na sarjeta, os modelos combinados e as bocas múltiplas.

Esses tipos podem ser encontrados com ou sem depressão, sendo esta utilizada para facilitar a entrada da água pluvial e aumentar a eficiência hidráulica. No caso dos modelos com grelha e com fenda longitudinal, a captação também auxilia na retenção de resíduos e na coleta contínua ao longo do meio-fio, tornando esses sistemas mais adequados para vias com grandes volumes de escoamento.

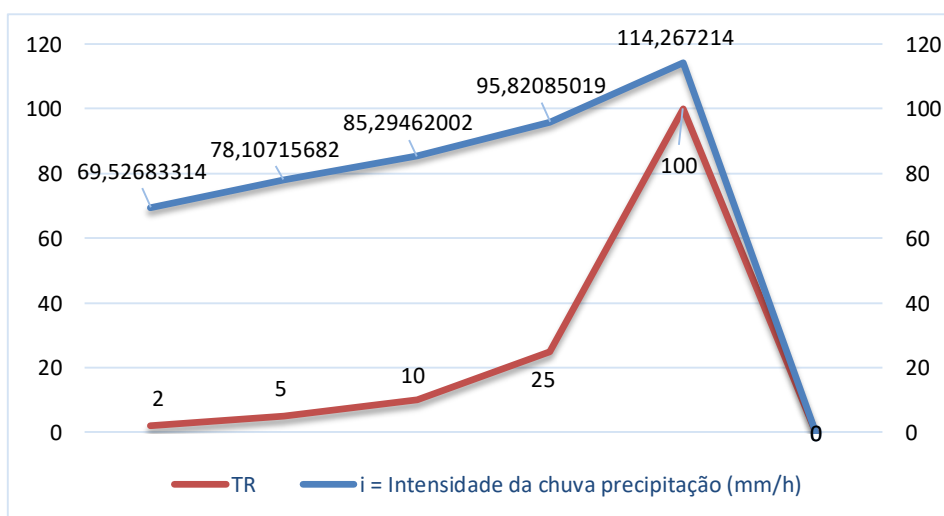
Gráfico 1 – Gráfico da Curva IDF

Os parâmetros da equação Intensidade–Duração–Frequência (IDF) adotados neste estudo foram obtidos a partir de dados oficiais do município de Açailândia–MA, consolidados até o ano de 2019. Ressalta-se que as curvas IDF são elaboradas com base em longas séries históricas de precipitação, representando o comportamento estatístico das chuvas ao longo de vários anos.

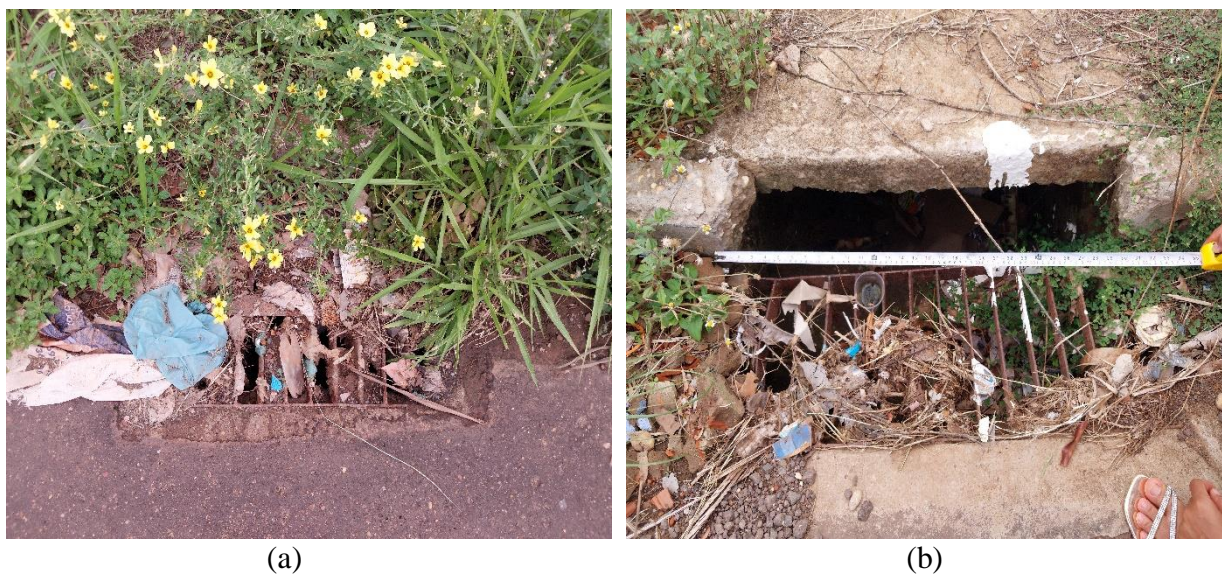
Figura 21 – Bocas de lobo a e b obstruída por resíduos sólidos.

A Figura 21 ilustra uma boca de lobo localizada na Rua Avenida 02, onde se verifica obstrução por resíduos sólidos (sacolas plásticas, garrafas PET, galhos e sedimentos). Observa-se que a abertura de captação encontra-se completamente vedada, impedindo a entrada de água durante eventos chuvosos.

A etapa inicial das intervenções propostas consiste na limpeza, desobstrução e recuperação funcional de todas as bocas de lobo, sarjetas e galerias pluviais identificadas nas inspeções de campo, uma vez que, conforme apresentado na Tabela 7, aproximadamente 73,9% dos dispositivos apresentam danos estruturais e 65,2% encontram-se parcial ou totalmente obstruídos por vegetação, resíduos sólidos e sedimentos, reduzindo de forma significativa a capacidade de captação e escoamento das águas pluviais e contribuindo diretamente para a recorrência de alagamentos no bairro.

As ações necessárias incluem a remoção imediata de resíduos, sedimentos e vegetação, a limpeza interna das galerias com equipamentos especializados, a substituição de grelhas danificadas ou ausentes, a reposição de tampas de concreto e a recuperação estrutural de meio-fios deteriorados, devendo tais atividades seguir um plano de manutenção preventiva com periodicidade bimestral no período de estiagem e mensal no período chuvoso, conforme recomendado pelo Manual de Drenagem Urbana do DNIT (2006), com reforço das ações antes do início das chuvas.

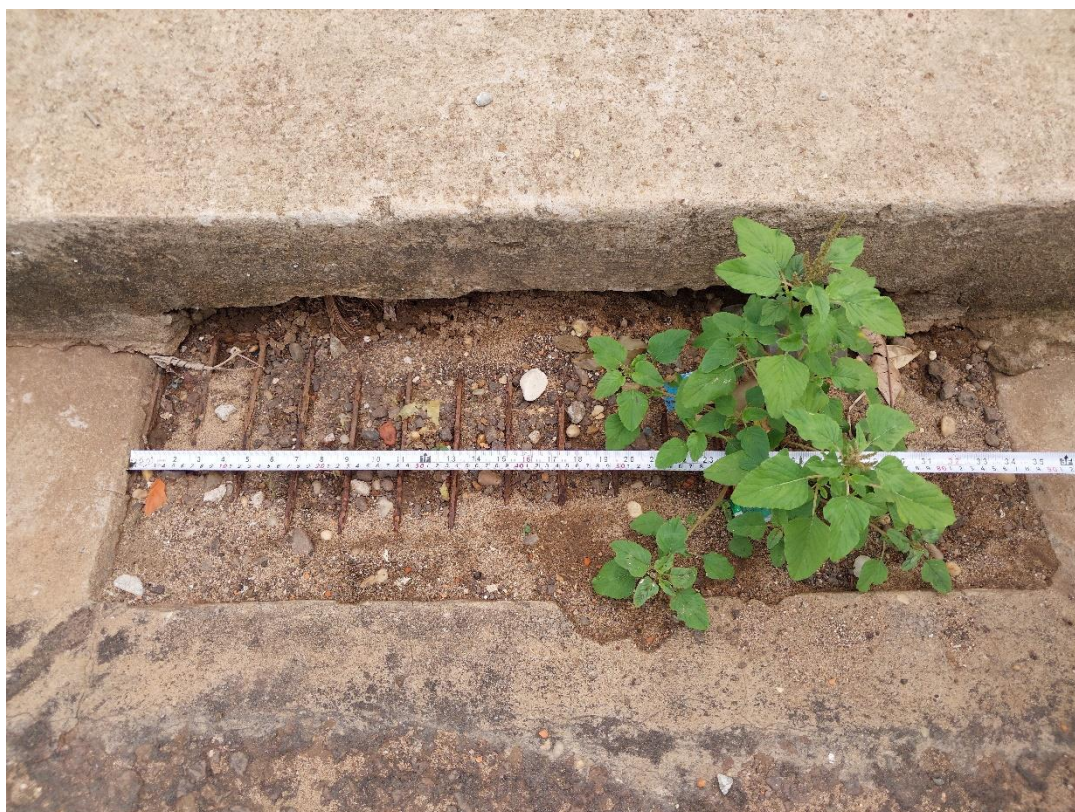
Figura 22 – Boca de lobo completamente assoreada com vegetação

A presença de vegetação crescendo sobre o dispositivo indica abandono prolongado e ausência total de manutenção. O assoreamento resulta do carreamento de sedimentos pelo escoamento superficial, processo agravado pela existência de vias não pavimentadas nas proximidades e pela erosão de áreas com solo exposto no entorno.

preventiva dos sistemas. A situação observada na Figura 22 representa o estágio final de deterioração funcional do dispositivo, tornando-o completamente inoperante.

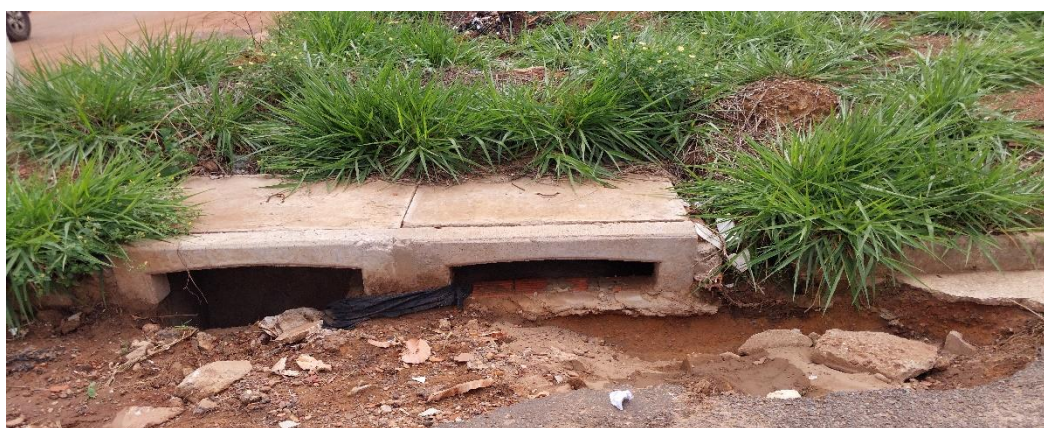
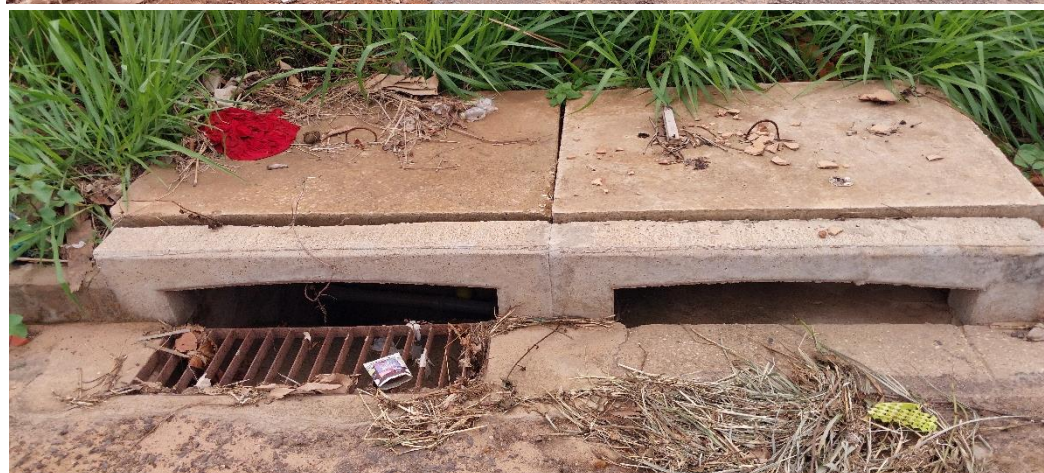
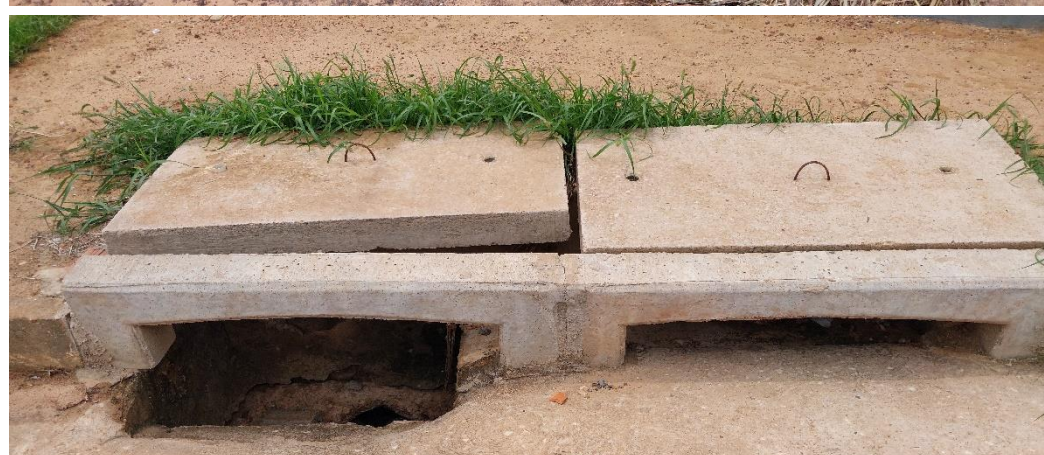
Figura 23 – Bocas de lobo do tipo lateral dupla danificadas

As Figuras 23 c, d, e apresentam bocas de lobo do tipo lateral, sendo uma simples e outra dupla, localizadas junto ao meio-fio e destinadas à captação das águas pluviais superficiais. Em ambos os dispositivos observa-se a ausência de grelhas de proteção, além do desalinhamento das tampas de concreto e da presença significativa de vegetação sobre as estruturas, fatores que comprometem diretamente a eficiência da captação e favorecem a entrada de resíduos sólidos e sedimentos no sistema de microdrenagem.

Nota-se também o acúmulo de areia, solo e lixo urbano nas regiões de entrada, associado a processos erosivos no entorno das bocas de lobo, com desgaste do pavimento e exposição do solo. Essas condições indicam deficiência na manutenção preventiva e corretiva, além de contribuírem para o assoreamento interno dos dispositivos, reduzindo sua capacidade hidráulica e acelerando a deterioração estrutural das unidades de captação.

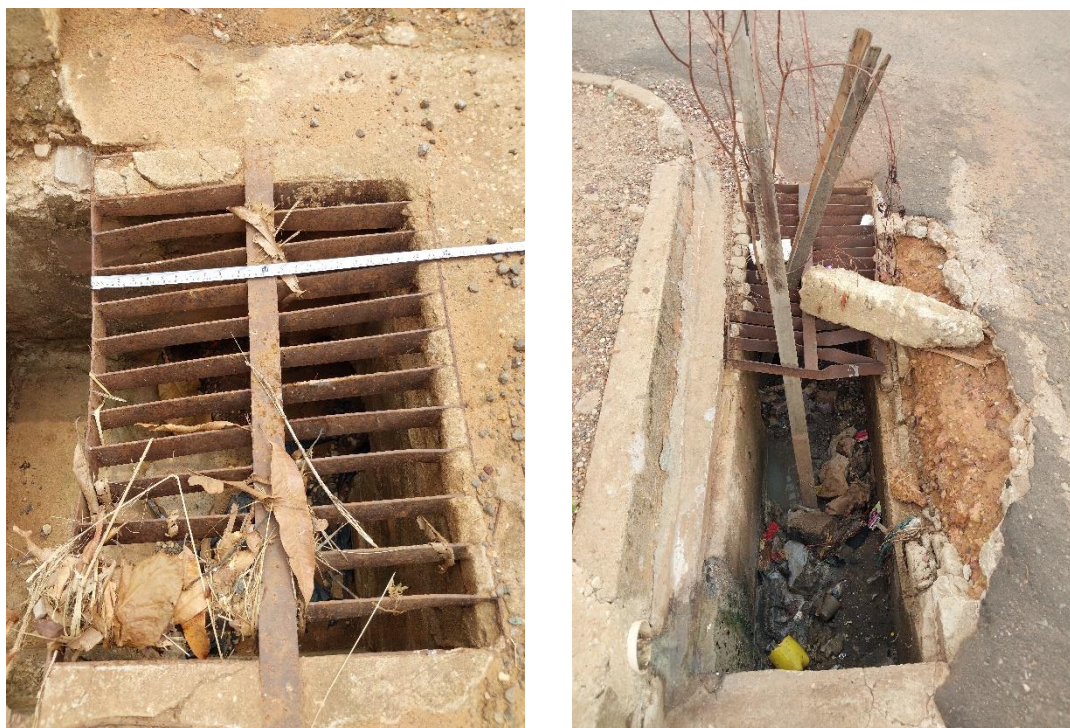
Figura 24: Bocas de lobo com guia total deteriorada

As Figuras 24 evidenciam bocas de lobo em avançado estado de degradação, com obstrução severa por resíduos sólidos e material vegetal e comprometimento estrutural significativo. Observa-se que a obstrução não se restringe à superfície das grelhas, estendendo-se ao interior dos dispositivos, o que reduz drasticamente a capacidade de captação das águas pluviais. A presença de galhos, raízes, folhagens e resíduos urbanos indica carreamento de detritos provenientes de áreas a montante, associado à deficiência no controle do uso do solo e à ausência de manutenção periódica. Além disso, verificam-se grelhas parcialmente destruídas, meio-fios danificados e processos erosivos intensos, com exposição de armaduras metálicas e corrosão avançada, configurando risco à segurança de pedestres e veículos e evidenciando a incapacidade do sistema de microdrenagem em operar de forma eficiente durante eventos chuvosos.

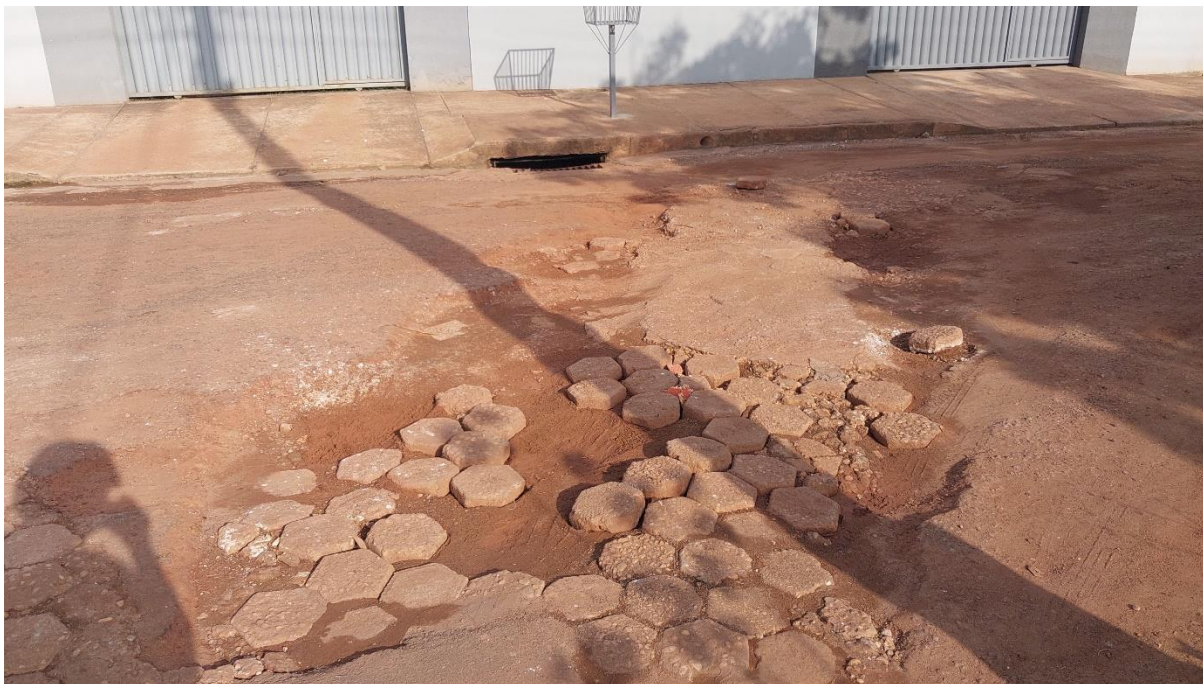
Figura 25 – Degradação do pavimento

Evidencia degradação do pavimento associada à deficiência do sistema de microdrenagem Figura 25, caracterizada por afundamentos, perda do revestimento superficial e exposição da base granular. Observa-se que o escoamento superficial das águas pluviais ocorre de forma desordenada, concentrando-se sobre a via e promovendo o carreamento de solo fino, o que resulta em processos erosivos localizados e desagregação do pavimento intertravado. A ausência ou ineficiência de dispositivos de captação próximos favorece a permanência da

água sobre a superfície, acelerando o desgaste estrutural da via e comprometendo as condições de trafegabilidade. Essa situação reforça a insuficiência hidráulica do sistema de drenagem urbana no bairro, contribuindo para danos recorrentes à infraestrutura viária e aumento dos custos de manutenção.

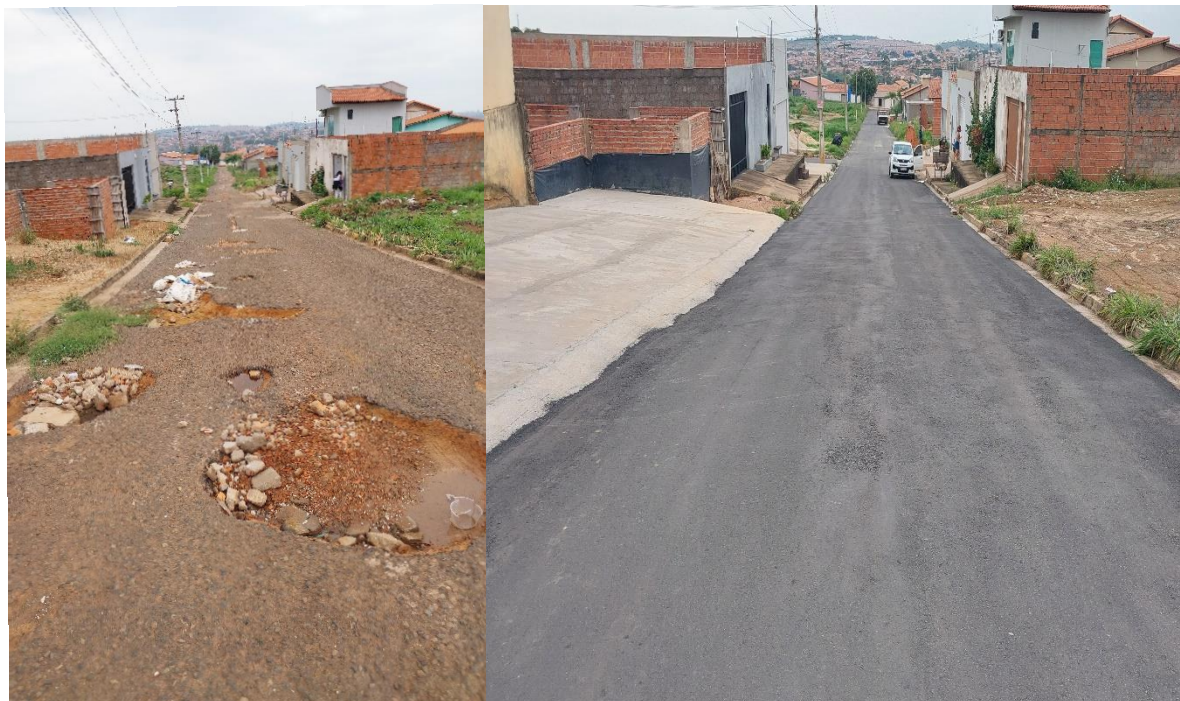
Figura 26 – Rua alimentadora 7 danificada e recuperada

As imagens evidenciam a evolução das condições da mesma via entre os anos de 2024 e 2025, Figura 26 permitindo uma análise comparativa direta dos efeitos da drenagem urbana sobre o pavimento. Na imagem referente a 2024, observa-se um estado avançado de degradação da via, com presença de buracos, afundamentos, material granular exposto e pontos de acúmulo de água, indicando falhas recorrentes no escoamento superficial e ação contínua de processos erosivos. Esses danos estão diretamente associados à insuficiência do sistema de microdrenagem, que não consegue captar e conduzir adequadamente as águas pluviais, resultando no carreamento de sedimentos e na desagregação progressiva do pavimento.
