**ANÁLISE COMPARATIVA DA RESISTÊNCIA DO CONCRETO COM ADIÇÃO DE
FIBRAS DE AÇO E VIDRO SOB CONDICIONANTES FÍSICOS**

AÇAILÂNDIA - MA
2025

Monografia apresentada ao Curso de Engenharia Civil Bacharelado do Centro de Ciência Humanas, Sociais, Tecnológicas e Letras da Universidade Estadual da Região Tocantina do Maranhão, *Campus* Açailândia, como requisito para o grau de bacharelado em Engenharia Civil.

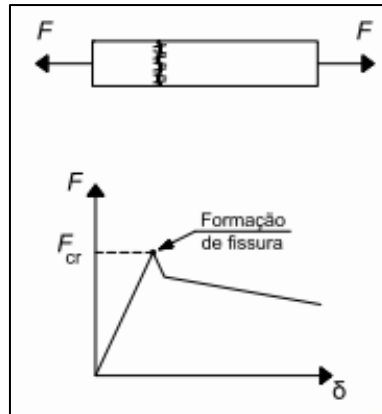
Figura 2 - Comportamento de *softening*.

Essa característica é fundamental em aplicações onde a estrutura está sujeita a condições severas ou esforços intensos. No que se refere ao comportamento mecânico do CRF, a ABNT NBR 16935:2021 descreve dois padrões principais no pós-fissuração: *softening* (Figura 2) e *hardening* (Figura 3), em que o primeiro apresenta um declínio constante na

resistência após a fissuração, enquanto o segundo experimenta um aumento inicial na resistência devido a múltiplas fissuras antes de atingir seu pico de resistência.

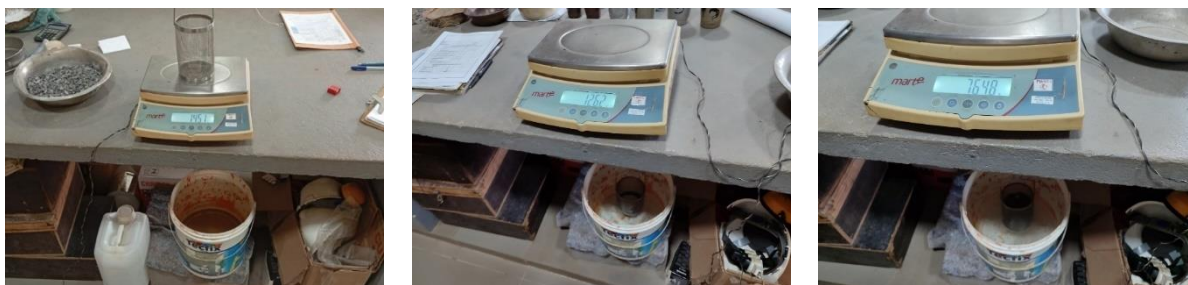
Figuras 6, 7 e 8 - Massa específica e absorção de água do agregado graúdo.

Inicialmente, a brita ficou ao ar livre até desumedecer. Em seguida, ela foi submersa em água para atingir a condição saturada. A massa é medida em três estados: seca, saturada com superfície seca (SSS) e submersa. Esses dados permitem calcular a densidade do agregado

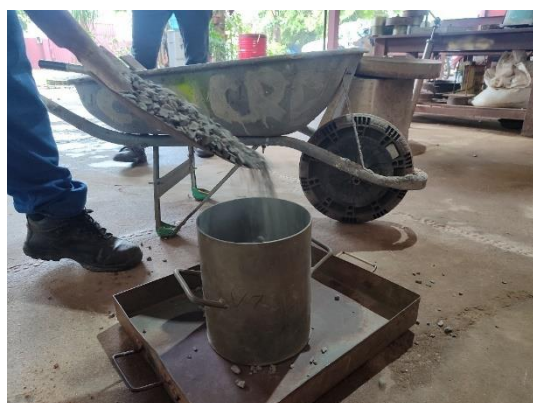
Figuras 9 e 10 – Brita sendo despejada livremente e pesagem do material.

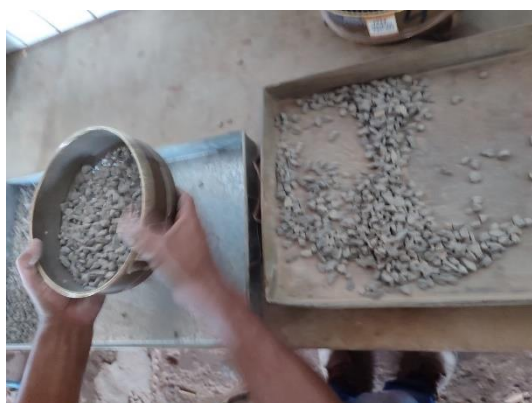
Figuras 13 e 14 – Peneiramento da brita com a peneira e pesagem do material retido na peneira.

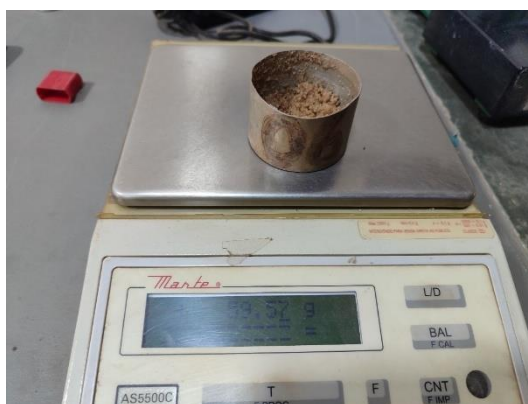
Figura 16 – Amostra sendo pesada para determinação da massa específica real.

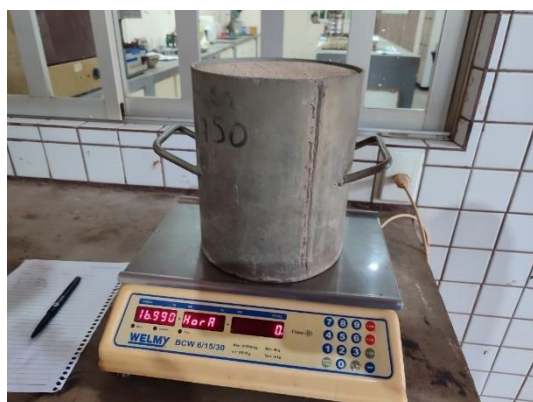
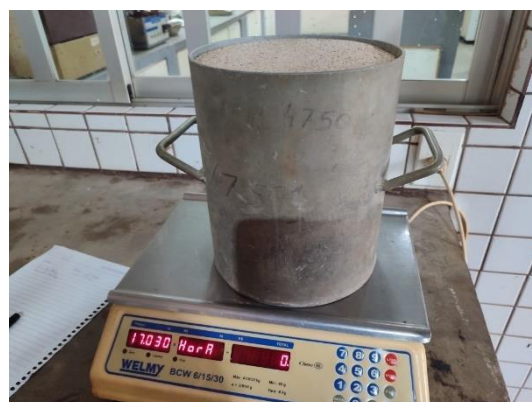
Figuras 18 e 19 – Areia pesada em estado solto e compactada.

Para o procedimento de determinação da massa unitária da areia, fez-se uso de um recipiente cilíndrico com volume conhecido. Assim, deu-se início ao ensaio despejando a areia de forma livre no recipiente, sem compactação, para obter a massa unitária no estado solto (Figura 17).

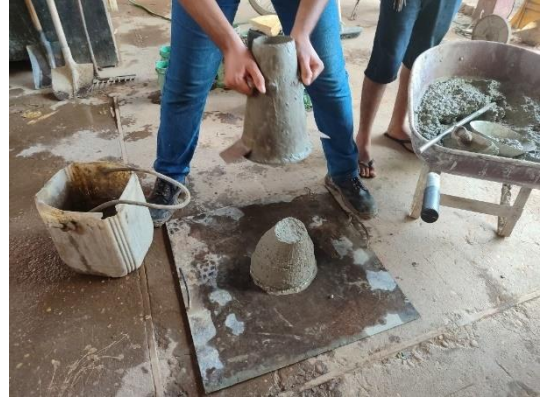
Figuras 37 e 38 – Execução do ensaio *slump test* aplicando 25 golpes em três camadas de concreto, retirada do cone para medida do abatimento.

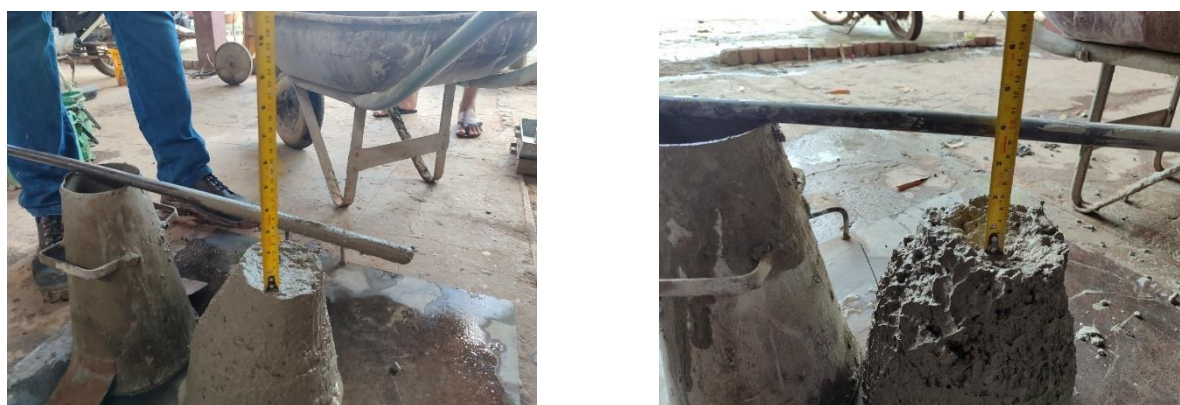
Figuras 65 e 66 – Medida do *slump* dos traços para as fibras de aço 0,75 e 1,5 adicionadas.

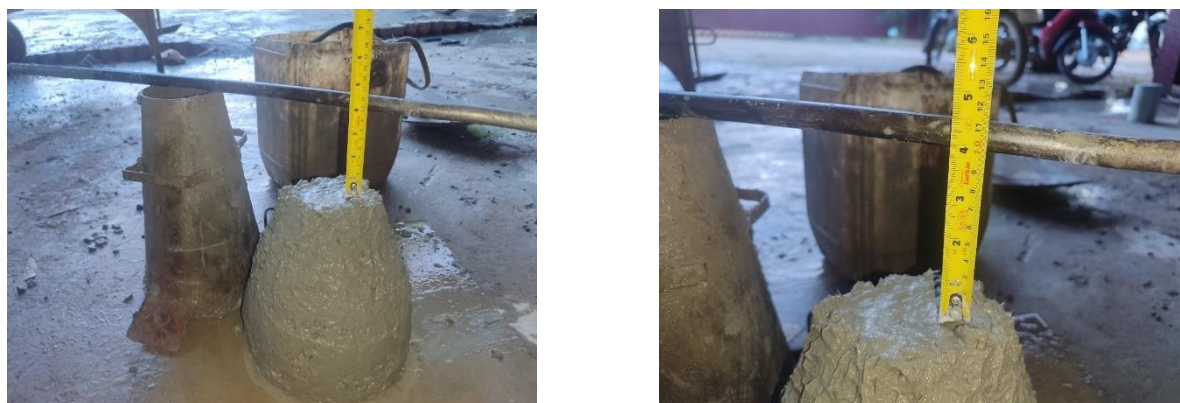
Figuras 67 e 68 – Medida do *slump* dos traços para as fibras de vidro 0,5 e 1 adicionadas.

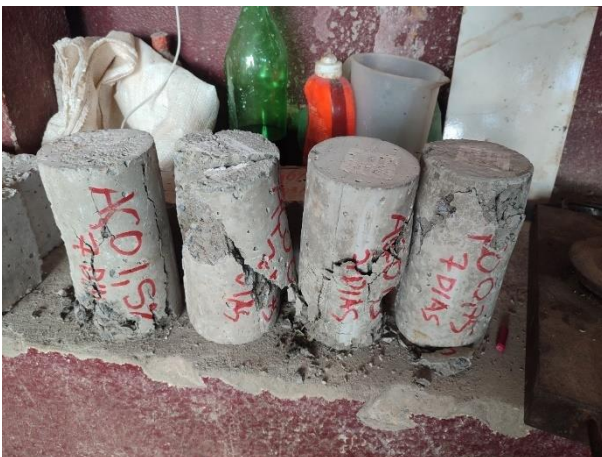
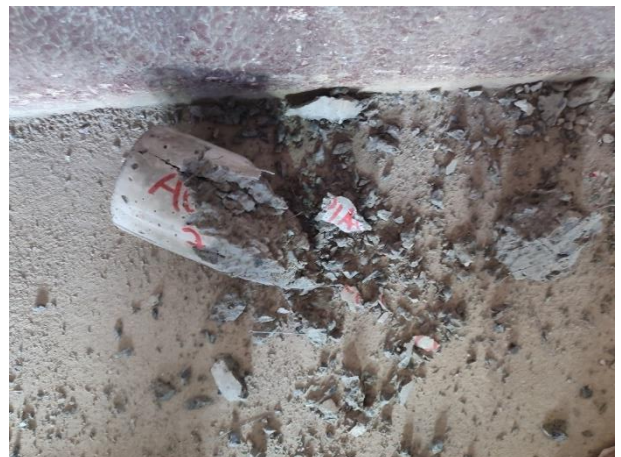
Figuras 84 e 85 – Detalhe dos corpos de prova com fibras de aço 0,75% e 1,5% rompidos com 7 dias de cura.

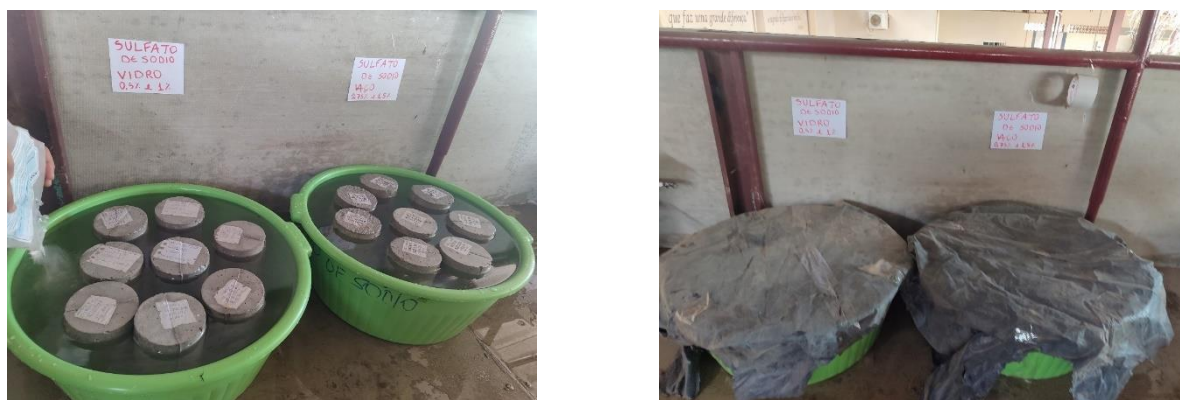
Figuras 105 e 106 – Corpos de prova com fibras de aço e vidro expostas ao sulfato de sódio protegidos por lona para não evaporação da água e evitar qualquer contato externo.

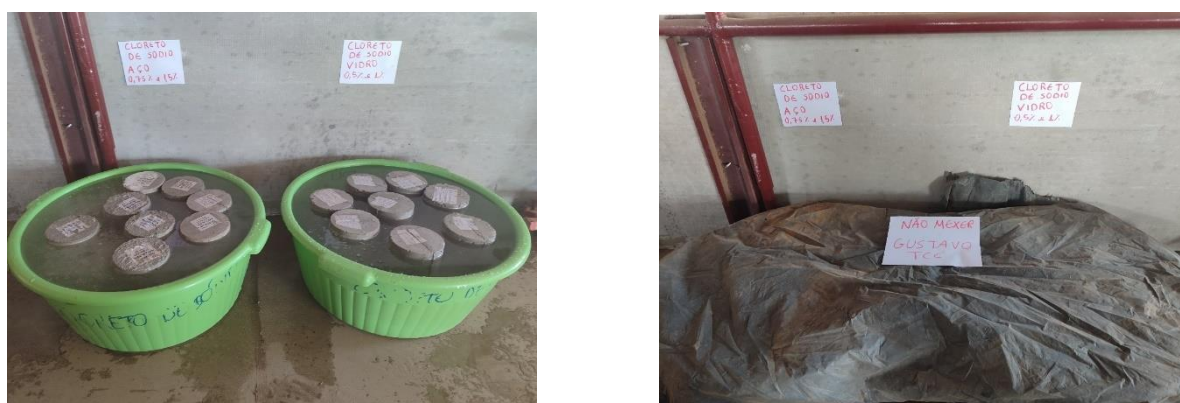
Figuras 107 e 108 – Corpos de prova com fibras de aço e vidro expostas ao cloreto de sódio e protegidos por lona para não evaporação da água e evitar qualquer contato externo.

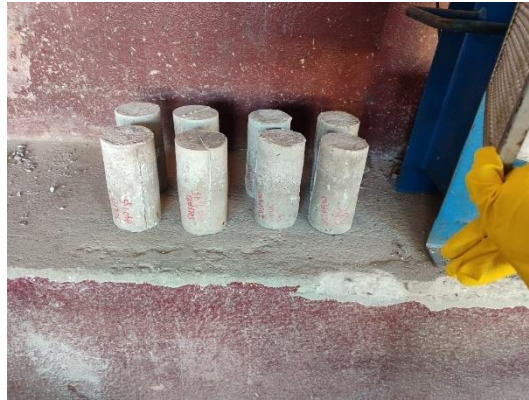
Figura 110 – CP's com fibras de aço 1,5% e 0,75% após exposição ao sulfato de sódio.

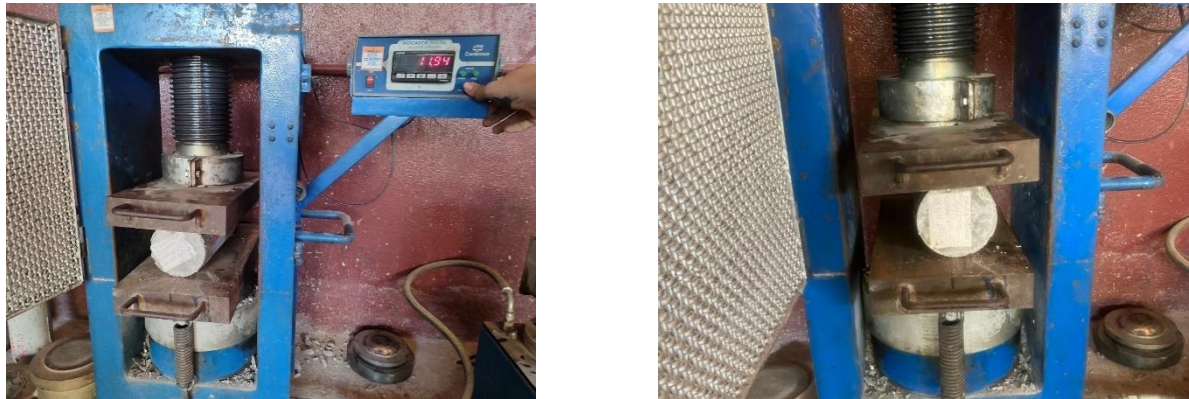
Figuras 139 e 140 – Rompimento do corpo de prova e de contra-prova (com valor de 13,92 toneladas força) com fibra de vidro 1% exposto ao cloreto de sódio, no ensaio de tração por compressão diametral.

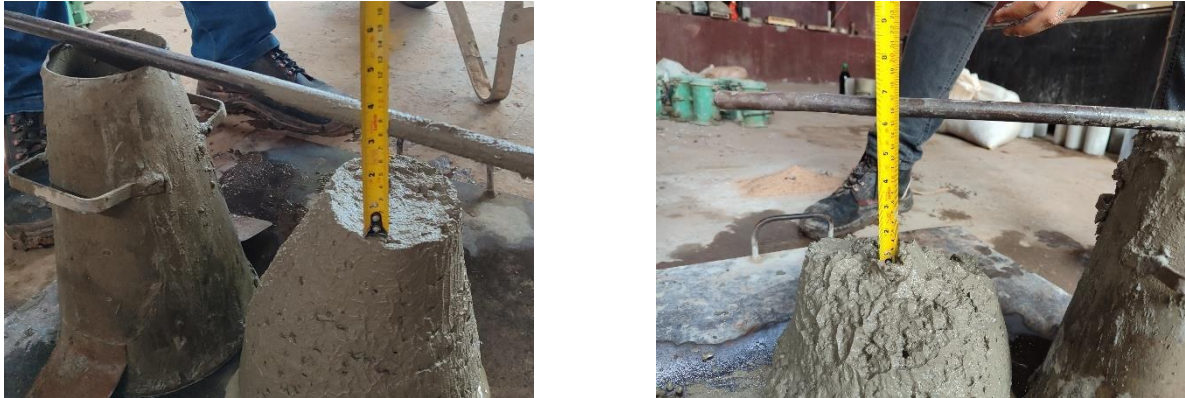
Figuras 144 e 145 – *Slump* sem adição de aditivo plastificante, e com adição de aditivo antes de equilibrar a dosagem.

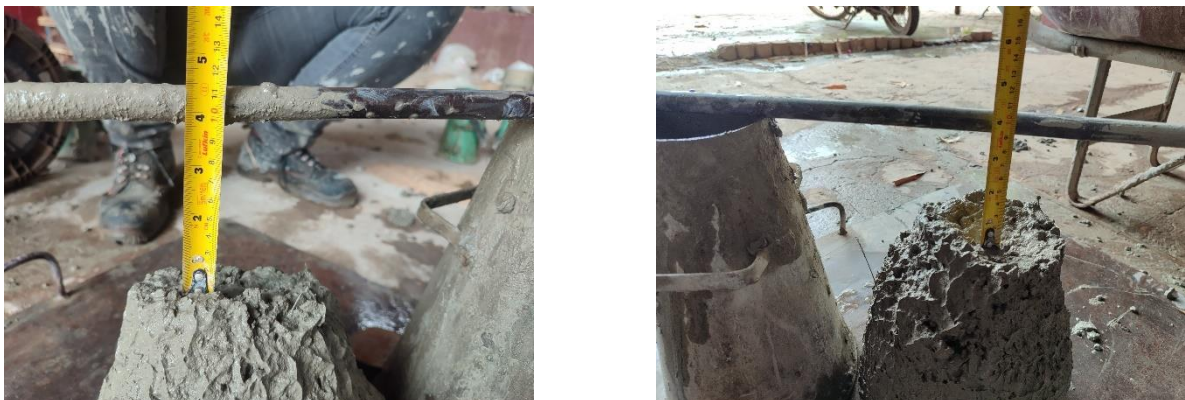
Figuras 146 e 147 – *Slump* após adição de aditivo plastificante com o equilíbrio na dosagem para alcance da trabalhabilidade ideal adotada, entre 8 e 10 cm.

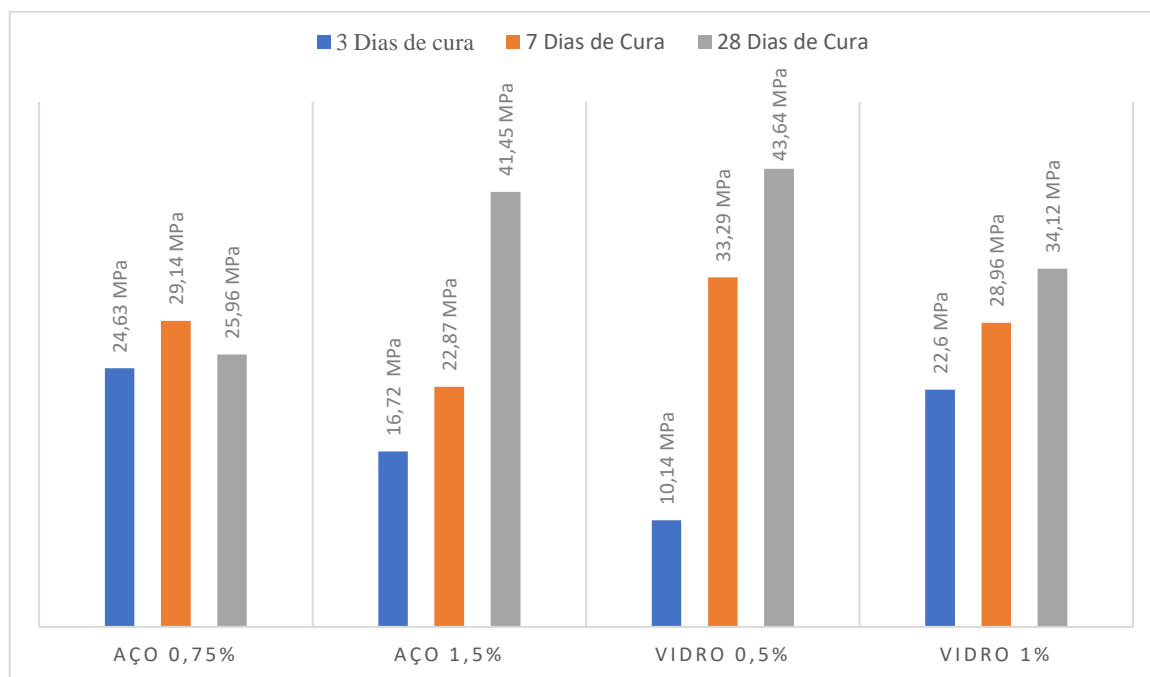
Gráfico 1 - Ensaio de compressão axial com 3,7 e 28 dias de cura para os dois teores das fibras de aço e vidro.

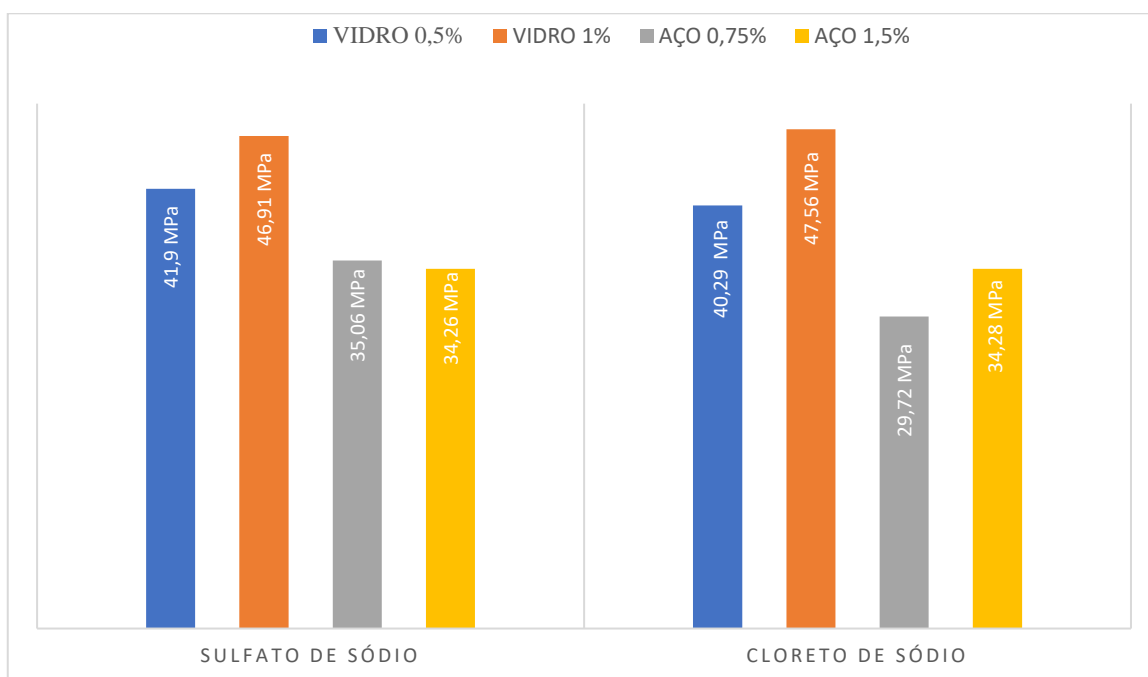
Gráfico 4 – Comparação das resistências do ensaio de compressão axial obtidas pelos CP's com adição de fibras de aço e vidro em dois teores para cada uma, frente a exposição aos agentes químicos agressivos.

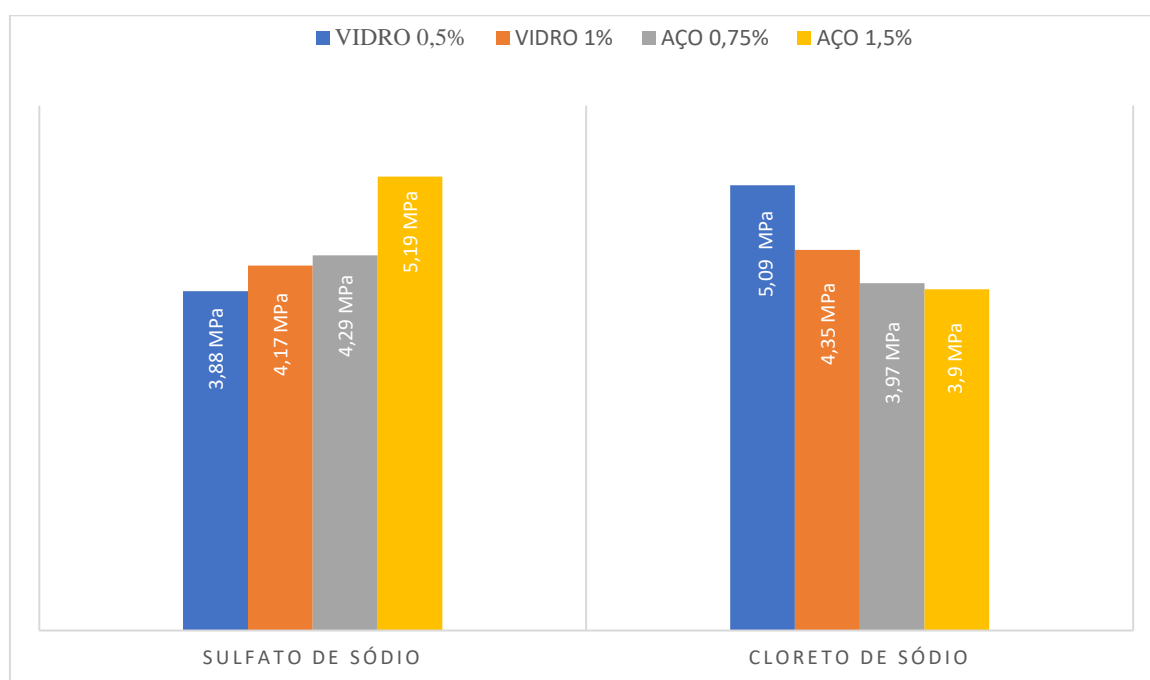
Gráfico 5 – Comparação das resistências no ensaio de tração por compressão diametral obtidas pelos CP's com adição de fibras de aço e vidro em dois teores para cada uma, frente a exposição aos agentes químicos agressivos.

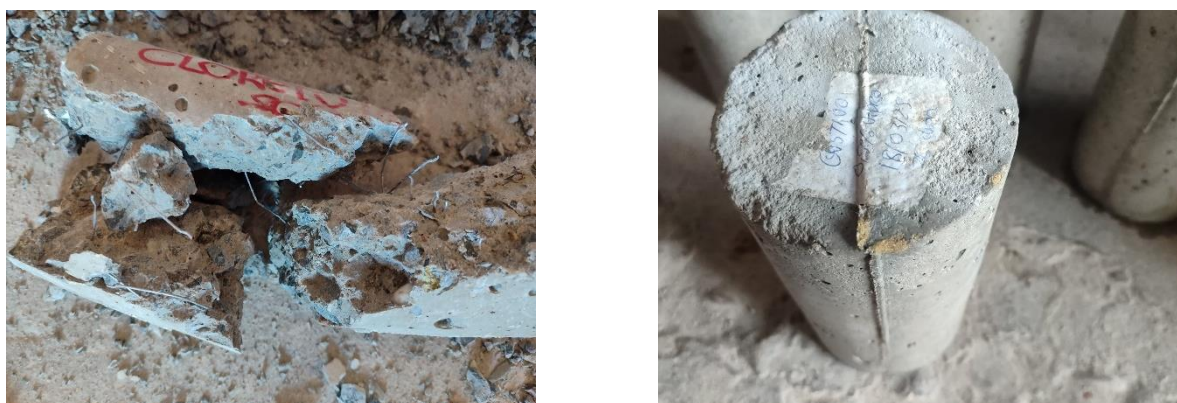
Figuras 148 e 149 – Corpos de prova expostos ao cloreto de sódio apresentando manifestações patológicas.

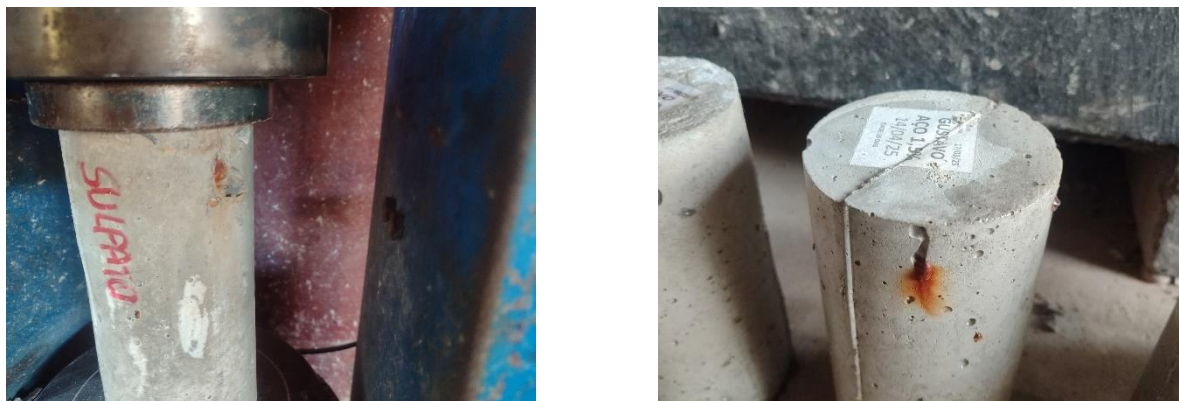
Figuras 150 e 151 – Corpos de prova expostos ao sulfato de sódio apresentando manifestações patológicas.
