**DIAGNÓSTICO AMBIENTAL E PROPOSTA DE RESTAURAÇÃO ECOLÓGICA EM
MATA CILIAR NO RIO TOCANTINS**

Trabalho de conclusão de curso apresentado ao Centro de Ciências Agrárias da Universidade Estadual da Região Tocantina do Maranhão - UEMASUL, para obtenção do título de Engenheiro Florestal.

Desta forma, este estudo tem como objetivo conduzir um diagnóstico ambiental de uma porção da mata ciliar próxima à ponte Dom Felipe Gregory, em Imperatriz, para propor ações mitigadoras e técnicas de restauração. Uma síntese de técnicas propostas na literatura existente e aplicáveis à realidade da região do estudo de forma prática e fundamentada, destacando-se como uma valiosa fonte de informações para pesquisadores, gestores ambientais e comunidades locais.

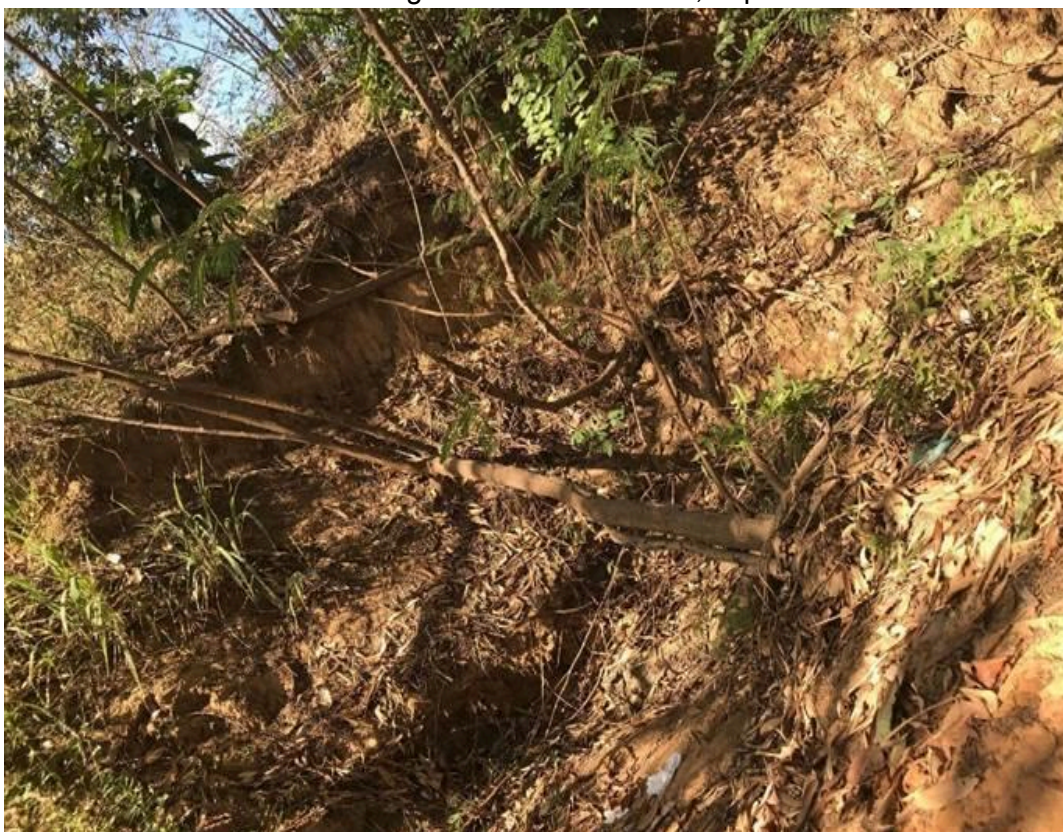
Figura 2. Áreas desmatadas às margens do Rio Tocantins, Imperatriz – MA

Na Figura 2 destacam-se trechos onde a cobertura vegetal foi removida, um efeito negativo e de ordem direta que reflete outros problemas ambientais (Quadro 2). Essa supressão da vegetação no local, com aproximadamente 2300 m², compromete a capacidade da zona ripária em manter a estabilidade geológica, a biodiversidade, a vegetação e os recursos hídricos (Souza; Gonzalez, 2023), validando, assim, o critério de dinâmica permanente.

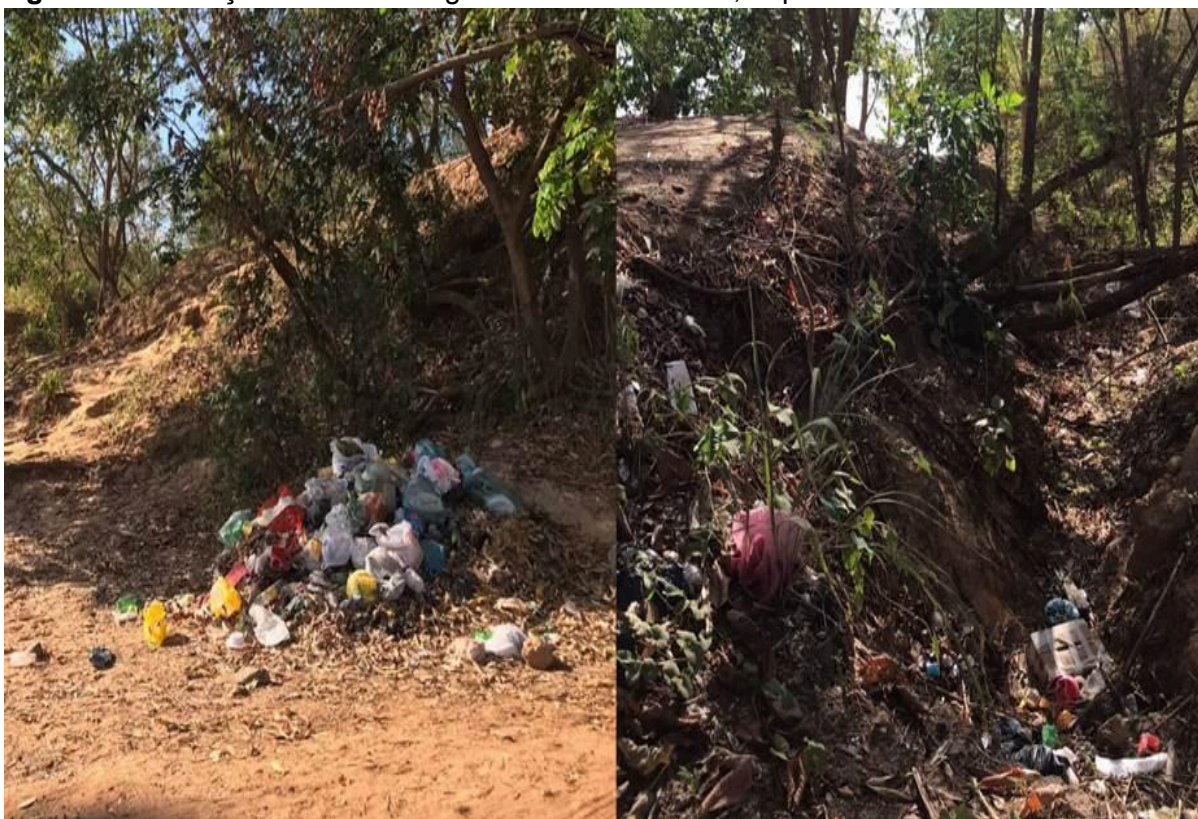
Figura 4. Presença de lixo às margens do Rio Tocantins, Imperatriz – MA

Por conseguinte, no Quadro 2 verifica-se que a deposição inadequada de resíduos sólidos gera impactos negativos diretos, com características locais de prazo moderado, dinâmica permanente e reversível. Logo, o manejo inadequado de resíduos urbanos causa contaminação dos recursos hídricos, inundações, disseminação de vetores de doenças, poluição visual e ambiental, entre outros problemas (Figura 4) (Pimenta *et al.*, 2016).

De acordo com os impactos identificados no diagnóstico ambiental, é sugerido isolar a área e controlar o acesso da população para reduzir o descarte de resíduos, bem como remover espécies exóticas. Adicionalmente, para remediar a erosão, sugere-se aplicar uma variedade de técnicas, desde o plantio de vegetação até a transposição do solo superficial, dragagem, reflorestamento, terraceamento e bioengenharia de solos (Figura 5).
