**PROPOSTA DE METODOLOGIA PARA ANÁLISE AMBIENTAL, RESTAURAÇÃO
ECOLÓGICA E CUSTO LÍQUIDO DE NASCENTE EM AÇAILÂNDIA-MA**

Trabalho de Conclusão de Curso apresentado ao Centro de Ciências Agrárias da Universidade Estadual da Região Tocantina do Maranhão – UEMASUL, como requisito para obtenção de título de Bacharel em Engenharia Florestal.

Realizar um diagnóstico ambiental na Nascente Glória, no parque ambiental de Açailândia, e propor um método de restauração com planejamento físico e financeiro.

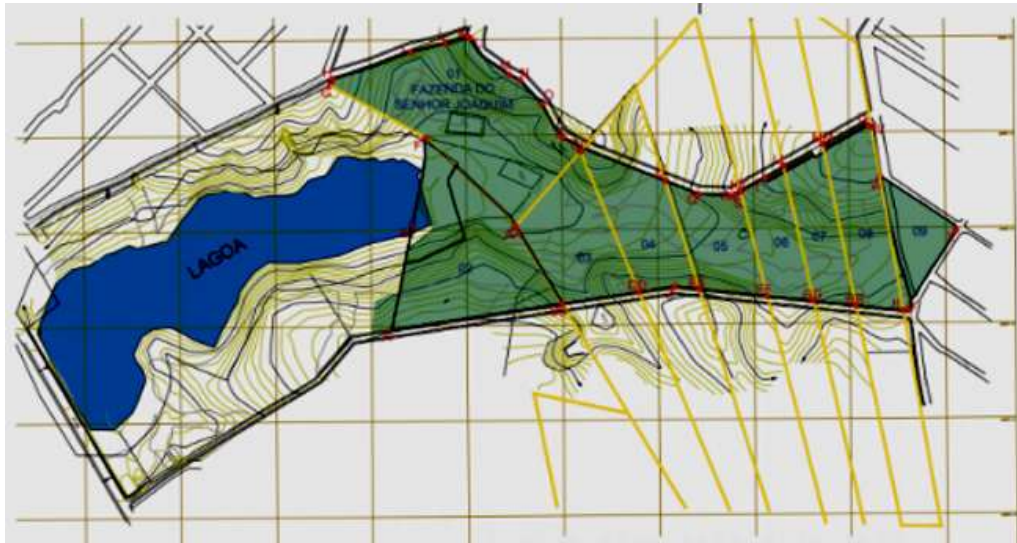
Figura 1 - Área desapropriada para a construção do Parque Ambiental de Açailândia

A pesquisa científica dependeu da autorização prévia do órgão responsável pela administração da unidade, devido está sujeita às condições e restrições estabelecidas, bem como aquelas previstas em regulamento (Infraestrutura do Meio Ambiente). O Decreto 36.831 de 02 de julho de 2021, altera o decreto nº 36.748 de 21 de maio de 2021 que declarou de utilidade pública, para fins de desapropriação da área destinada à construção de Parque Ambiental em Açailândia/MA. Foram desapropriados 09 lotes totalizando uma área de 123.268,78 m² (MARANHÃO, 2021). A figura 1 demonstra a organização dos lotes na área de construção do Parque Ambiental.

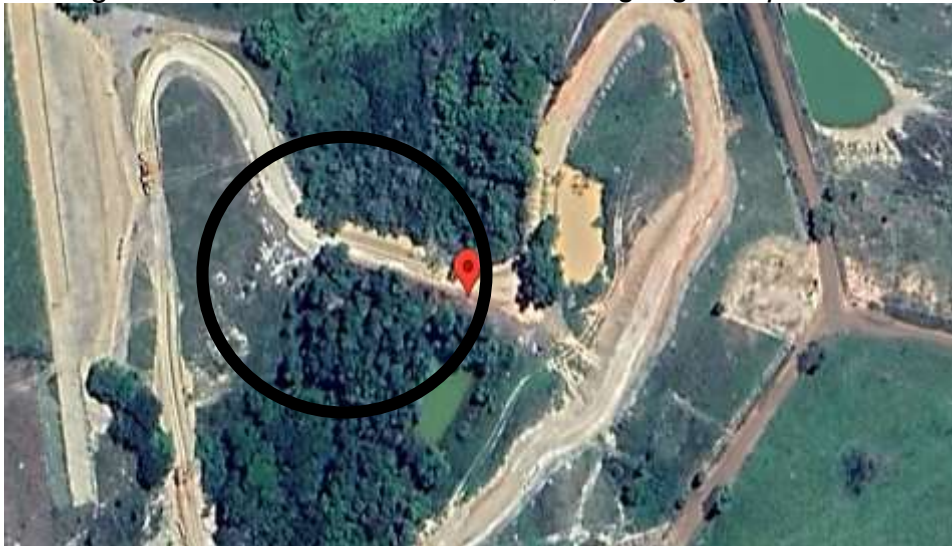
Figura 3 – Imagem de cima da nascente Glória, via *google maps*

A região apresenta vegetação florestal densa e fechada, com árvores variando entre 10, 12m ou mais, sendo caracterizada como floresta ombrófila densa. A figura 3 mostra o principal ponto de observação da nascente em relação à sua vegetação ciliar, sendo esse o ponto de maior proximidade com o corredor asfaltado do parque.

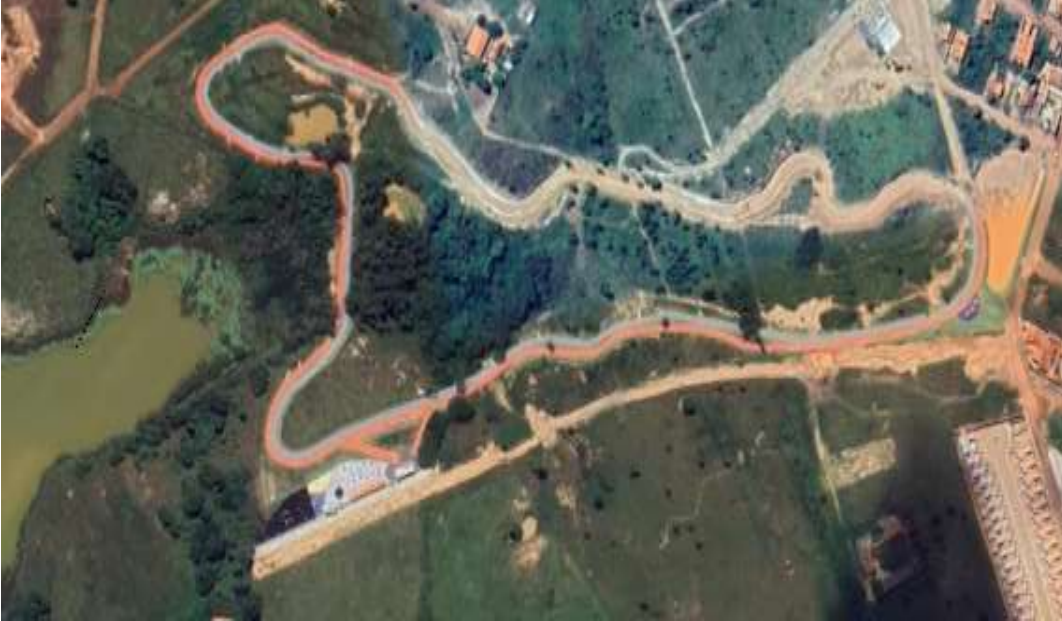
Figura 5 - visualização aérea do parque ambiental

A visualização de cima da área, feita por meio de imagens de satélite encontradas no site Google Earth, é mostrada na figura 5, demonstrando como é a estrutura do parque e a extensão do corredor.

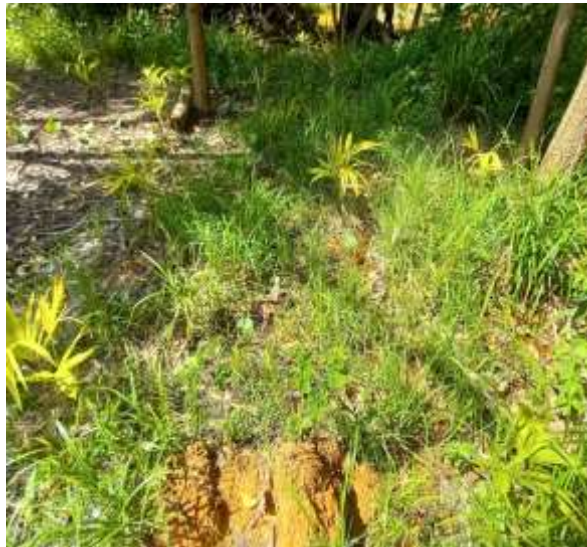
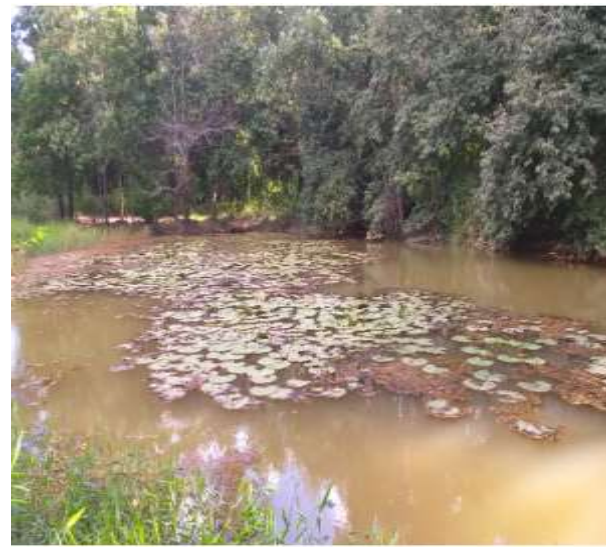
Figura 6 - Nascente Glória em dois momentos de visitaç o

A nascente é perene, com aspecto brejoso, tendo presença de macrófitas aquáticas emersas, no caso o Junco, e também com folhas flutuantes, sendo essas vitórias-régias, e folhas caídas cobrindo o seu perímetro, como mostra a figura 6. Ela se encontra perto de um terreno declivoso, tendo ficado a apenas 10m de distância do corredor. Havia a presença de uma ave se alimentando sobre as vitórias-régias, mas não foi possível fotografá-la ou identificá-la devido à distância.

Nascente Gl ria em visita o em 25/03/2023

Nascente Gl ria em visita o em 24/06/2023

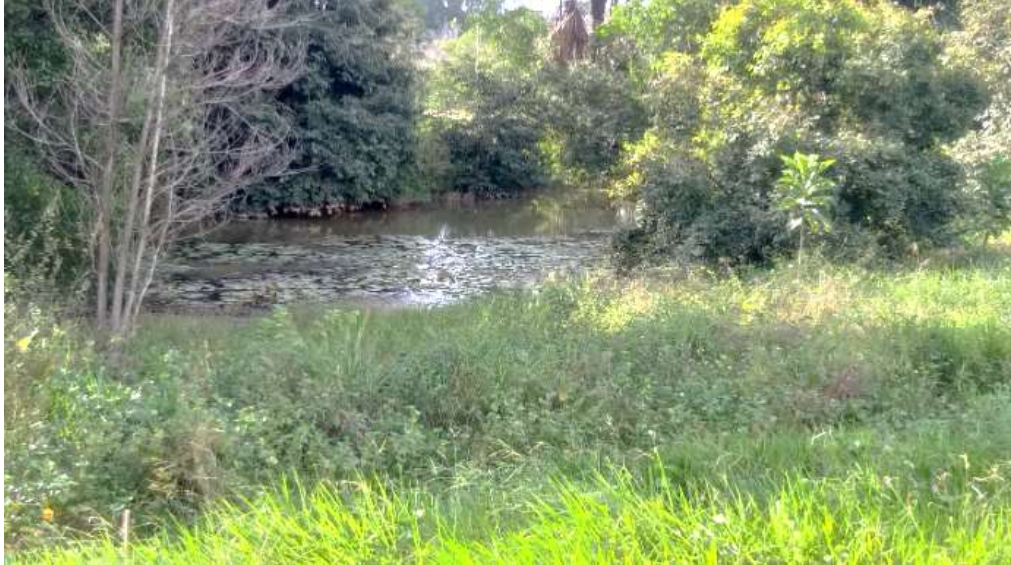
Figura 8 - Visão da parte mais exposta da Nascente Glória

Uma grande porção de sua vegetação e entorno foi removida de maneira que a vegetação remanescente não chega ao raio de 50 m, estando muito reduzida, muito em decorrência da época em que era uma propriedade rural (Fazenda do Joaquim) e descontinuada pela presença do corredor asfaltado que a transpassa e separa, estando coberta por vegetação arbórea em apenas uma parte, enquanto a área desprotegida apresenta no seu entorno uma vegetação rasteira, composta principalmente por gramíneas, podendo ser visto na figura 8, que mostra como essa região ficou aberta.

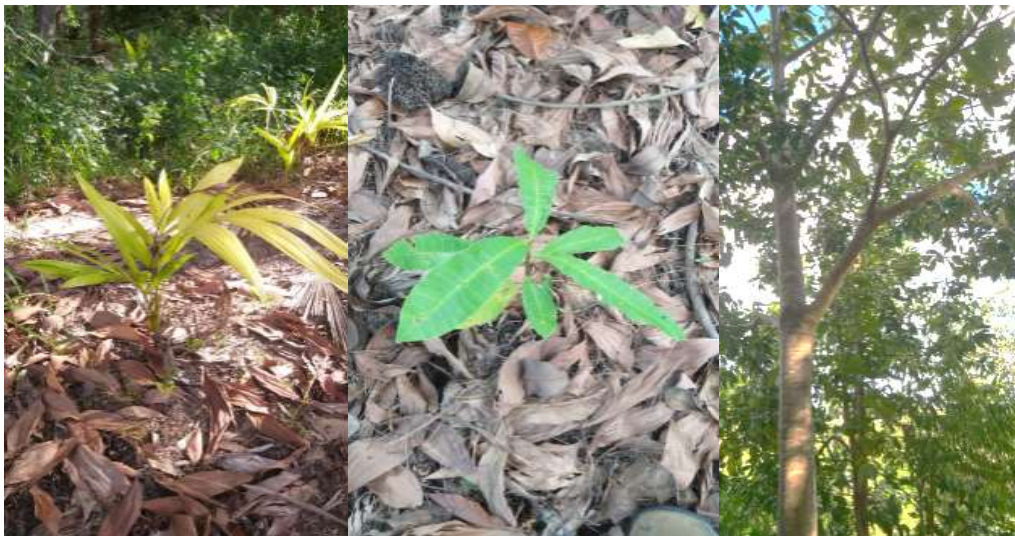
Figura 9- Vegetação no entorno da Nascente Glória

Durante uma visita de alunos das escolas locais ao Parque Ambiental de Açailândia, em 2022, organizada com a participação da Secretaria Municipal de Meio Ambiente, foram plantadas mudas de açaí e buriti no entorno da nascente. As mudas plantadas ainda estão em fase desenvolvimento, conforme a figura 9, enquanto que as demais espécies arbóreas em torno da nascente possuem alturas de mais de 10m. A mangueira é uma espécie exótica no local, não sendo possível saber sua origem ou o que a levou a germinar no local.

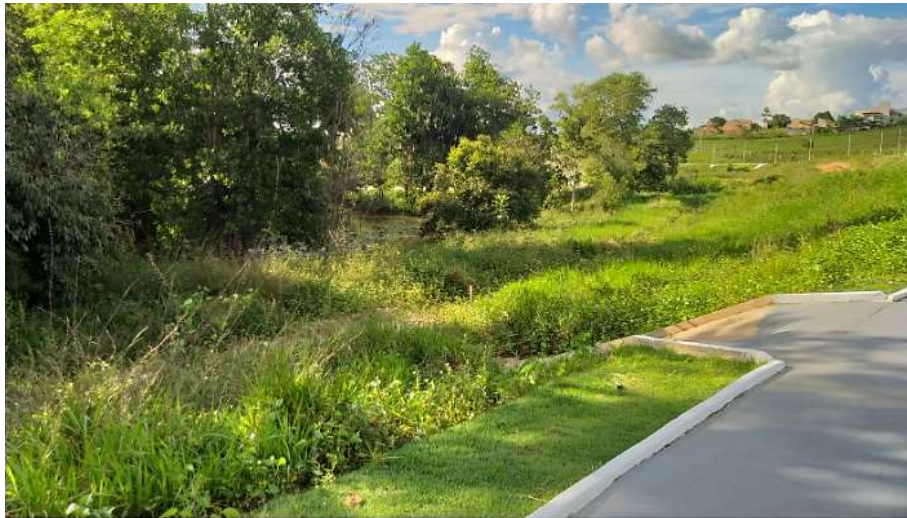
Figura 10 - Visão da parte exposta da Nascente Glória em relação ao corredor asfaltado

50m no entorno das nascentes, que devem ter vegetação nativa, conforme a definição de Kuntz e Adami (2017). A observação macroscópica implica que a maior ameaça é a proximidade com o corredor asfaltado, que resultou na perda de sua mata ciliar e sua consequente fragmentação, na figura 10 pode ser observada a proximidade do corredor com a parte exposta da nascente.

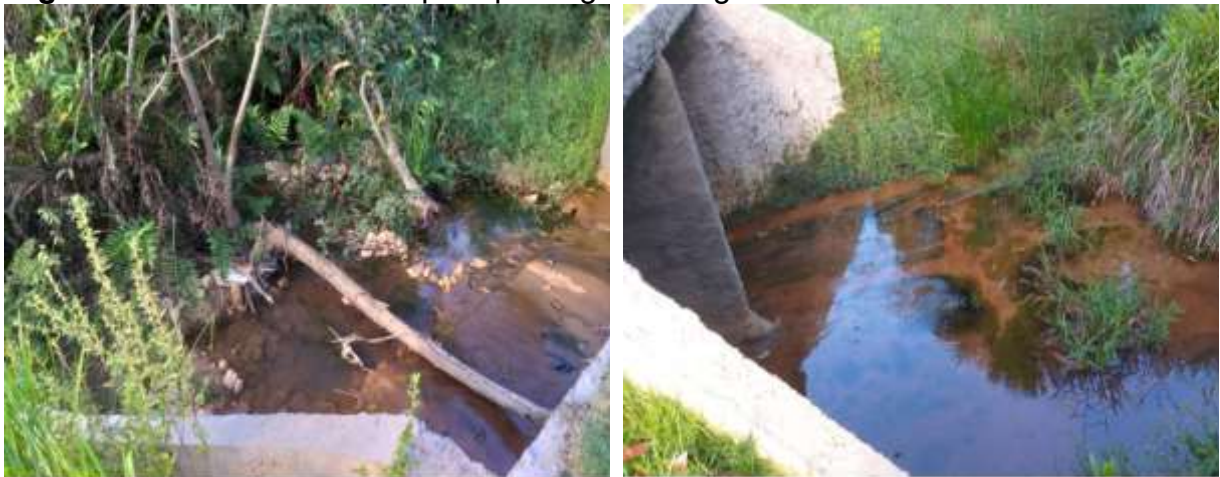
Figura 11- Canal construído para passagem da água do afloramento

O corredor se tornou um fator divisor que levou à descontinuação da mata ciliar, tornando-a fragmentada, separada em duas áreas de remanescentes. No projeto do corredor asfaltado, foi criado um canal para conduzir a água do afloramento para o outro lado, ou seja, para a vegetação separada, como mostrado na figura 11.

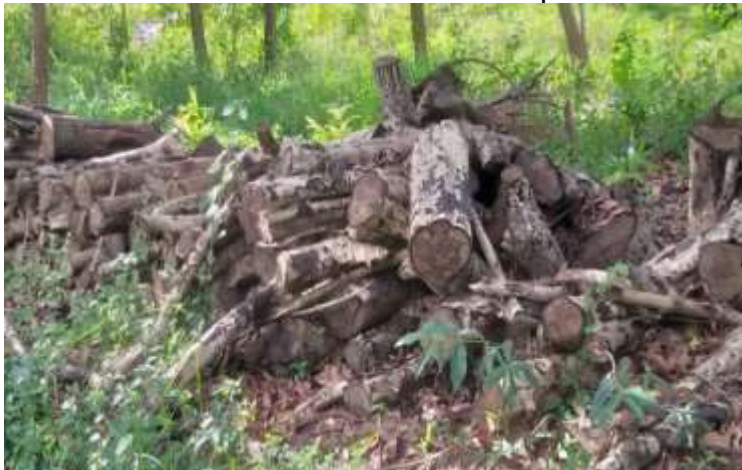
Figura 12 - Toras de madeiras cortadas e empilhadas ao redor da nascente

O estudo também permitiu entender que, por conta da apropriação da propriedade rural pelo estado, foi possível lidar com os danos causados pelo uso das pessoas da comunidade que frequentavam a nascente, principalmente em relação ao lixo, mas ainda há problemas presentes que não receberam atenção, como mostra a figura 12. As toras foram deixadas às margens da nascente como resíduo, provavelmente durante a época em que era uma fazenda ou durante a terraplanagem feita na construção do parque, e sua presença é um obstáculo ao processo de restauração, visto que foram deixadas às margens da nascente.

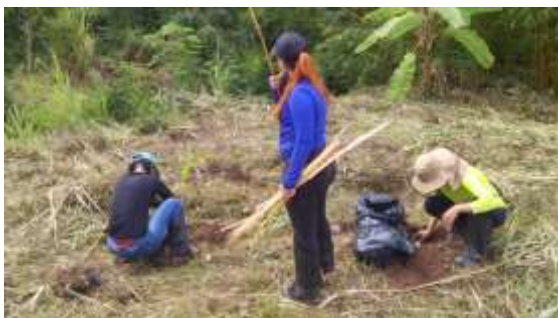
Figura 13 - Hastes de bambu para tutoramento de mudas em um projeto de recuperação.

Com um laço ou tira de plástico, será feita uma amarração em forma de um “oito” para segurar a muda ao piquete. Deve ser aplicada uma cobertura de matéria orgânica morta na coroa para evitar as ervas daninhas e manter a umidade do solo em volta dela. Serão usadas varas de 60 cm, feitas de bambu, e barbantes para amarrar as mudas, como é exemplificado na figura 13.
