**EXPANSÃO DA VOÇOROCA NO BAIRRO NOVA AÇAILÂNDIA II: Avaliação**  
ambiental, social e proposição de medidas de mitigação

Trabalho de conclusão de curso apresentado  
ao Curso de Engenharia Civil Bacharelado,  
do Centro de Ciências Humanas, Sociais,  
Tecnológicas e Letras da Universidade  
Estadual da Região Tocantina do Maranhão  
(UEMASUL), *Campus Açailândia*, como  
requisito para a obtenção do grau de  
Bacharel em Engenharia Civil.

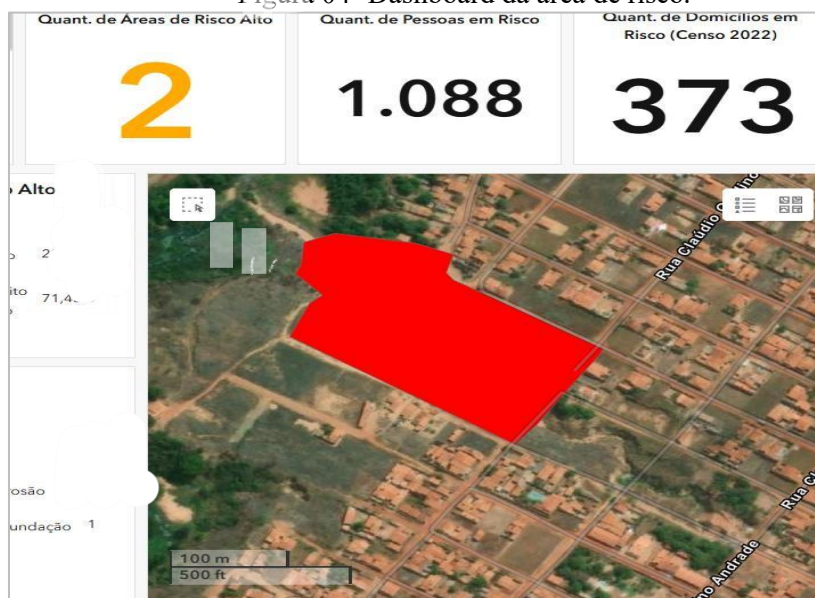
Figura 04- Dashboard da área de risco.

A análise do dashboard de risco geológico do Serviço Geológico do Brasil identificou que o município de Açailândia-MA (Figura 04) possui sete áreas classificadas como áreas de risco, sendo cinco enquadradas como risco muito alto e duas como risco alto, envolvendo aproximadamente 1.088 pessoas e 373 domicílios em áreas suscetíveis a processos erosivos e instabilidades geotécnicas (SGB, 2022).

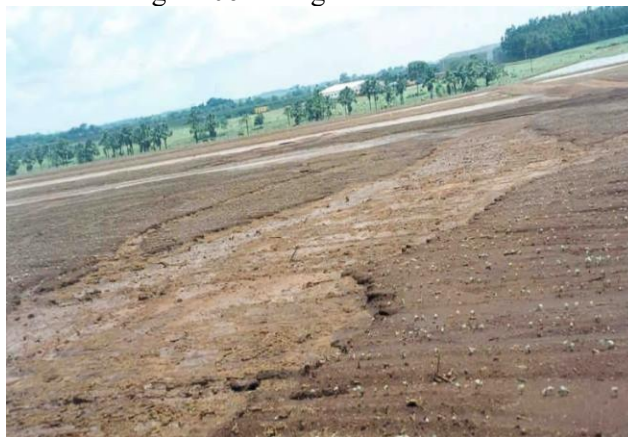
Figura 06 – Surgimento Laminar

A erosão laminar (Figura 06) corresponde à remoção uniforme e progressiva das partículas superficiais do solo pela ação do escoamento difuso das águas pluviais, constituindo um dos estágios iniciais dos processos erosivos hídricos, e esse processo caracteriza-se pela desagregação e deslocamento superficial do material sem a formação de sulcos definidos (Pinese *et al.*, 2008). Seus principais impactos incluem a perda da camada fértil do solo, redução da infiltração de água, assoreamento de corpos hídricos e intensificação de processos erosivos mais avançados (Pinese *et al.*, 2008).

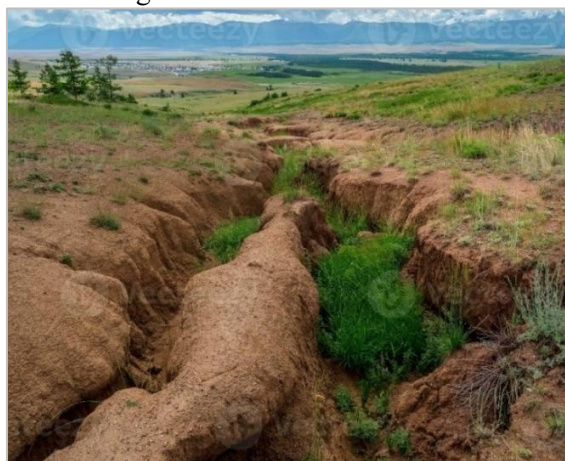
Figura 08 – Erosão em ravinas

Já as ravinas (Figura 08) são formadas pelo aumento progressivo das dimensões dos sulcos erosivos em decorrência da ação contínua do escoamento superficial, que intensifica o desgaste do solo por meio da força cisalhante da água, diferentemente das voçorocas, nas ravinas ocorre apenas o escoamento superficial, apresentando comportamento hidráulico semelhante ao observado nos sulcos de erosão (Lafayette *et al.*, 2011).

Esse processo tende a ser ainda mais acelerado em locais onde a cobertura vegetal foi removida, o solo permanece exposto e inexistem estruturas capazes de disciplinar o escoamento das águas pluviais, permitindo que a energia da água atue continuamente sobre a superfície do terreno (Lafayette *et al.*, 2011)

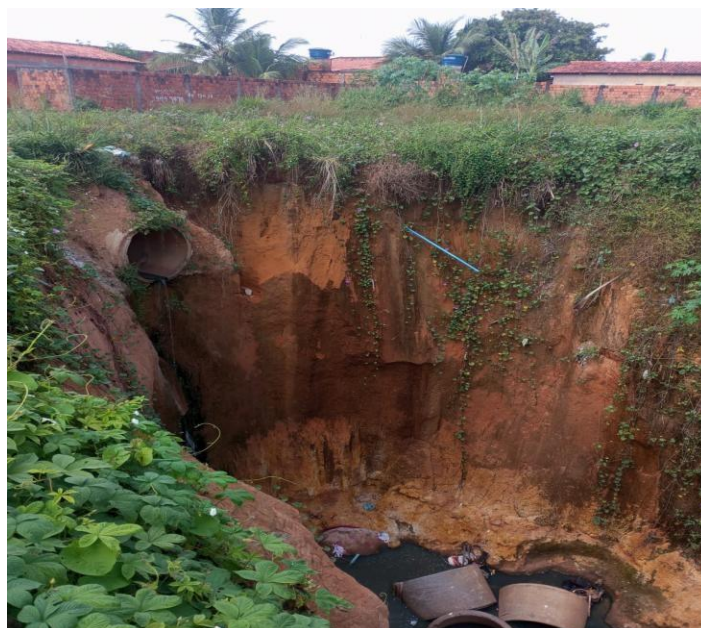
Figura 09 – Voçoroca em Açailândia/Ma.

As voçorocas são consideradas feições erosivas lineares de grande dimensão, originadas principalmente pela ação concentrada do escoamento hídrico sobre o terreno, e esse processo erosivo ocorre com maior frequência em regiões tropicais úmidas e subúmidas, podendo provocar alterações significativas na dinâmica ambiental, como o desvio de cursos d'água, o assoreamento de fundos de vale e a degradação de áreas úmidas (Coelho *et al.*, 2023). Além disso, as voçorocas impactam diretamente os solos, a cobertura vegetal e diversos ecossistemas, comprometendo inclusive a qualidade da água e os habitats da fauna aquática (Coelho *et al.*, 2023) Figura 09.

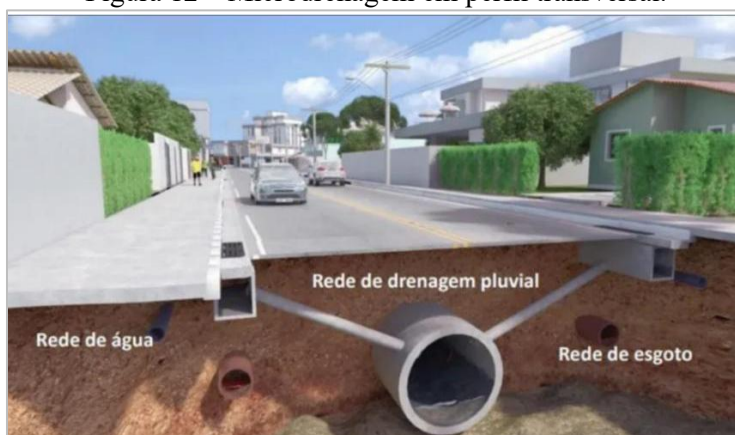
Figura 12 – Microdrenagem em perfil transversal.

Na área de estudo, a ausência de uma microdrenagem eficiente contribuiu diretamente para a concentração do fluxo hídrico em determinados pontos do terreno, principalmente nas áreas de ruptura de declive (Nicolau *et al.*, 2022). Esse acúmulo e direcionamento inadequado da água intensificaram o desgaste da superfície e facilitaram a incisão do solo, criando condições favoráveis ao desenvolvimento e ao avanço da voçoroca (Souza, 2018). Assim, a microdrenagem, ou sua carência, não deve ser analisada apenas como um componente de infraestrutura urbana, mas como um fator determinante para a dinâmica erosiva observada no bairro Nova Açailândia II.

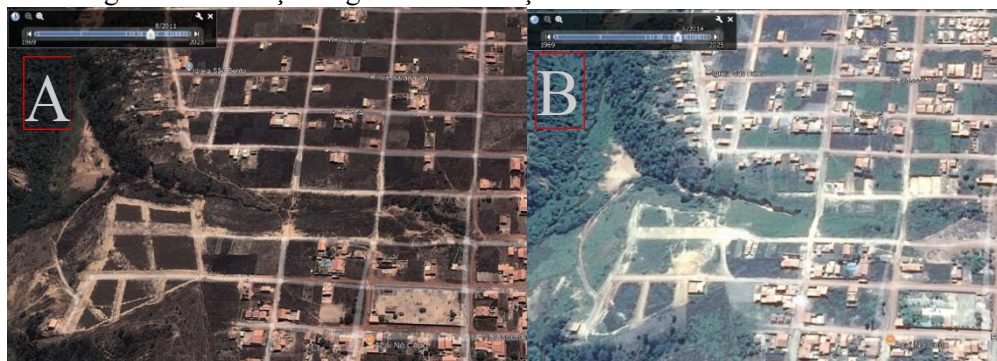
Figura 21- Avanço longitudinal da voçoroca no ano de 2011 e 2014.

No ano de 2014(Figura 21.b), a feição erosiva atingiu aproximadamente 231,79m lineares, apresentando largura inferior de 74,7m, largura média de 9,8m e superior de 9,15m, demonstrando continuidade do avanço longitudinal e alterações progressivas na geometria superficial da voçoroca.

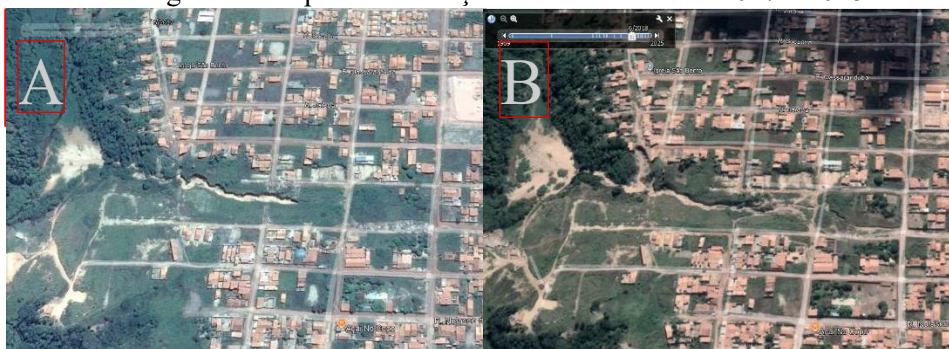
Figura 22 -Expansão da feição erosiva no ano de 2017 e 2018.

No ano de 2018(Figura 22.b) observou-se continuidade superficial da voçoroca em diferentes segmentos da área, atingindo aproximadamente 291,06m lineares inicialmente e prolongando-se por mais 75,47m superficiais, atravessando trecho viário urbano e continuando por cerca de 100,65m adicionais, evidenciando elevada capacidade de propagação do processo erosivo sobre a área urbanizada.

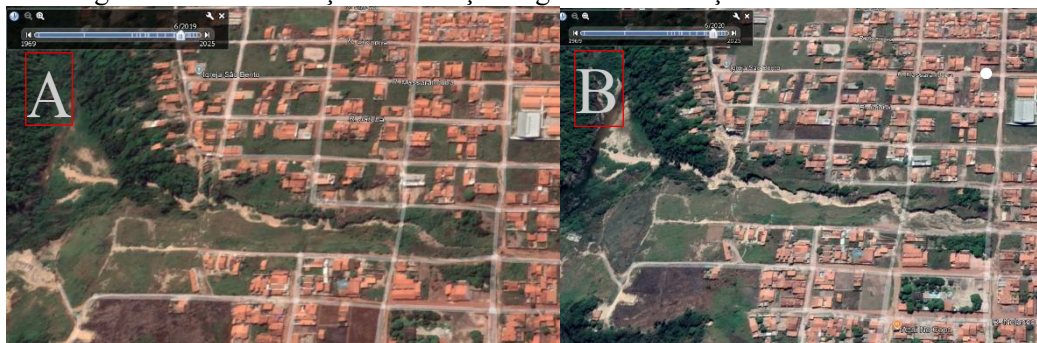
Figura 23- Intensificação do avanço longitudinal da voçoroca em 2019 e 2020.

No ano de 2020 (Figura 23.b) a voçoroca manteve comportamento evolutivo ativo, alcançando aproximadamente 487,20m lineares e demonstrando continuidade da instabilidade geomorfológica da área, principalmente em relação às dimensões médias da feição erosiva.

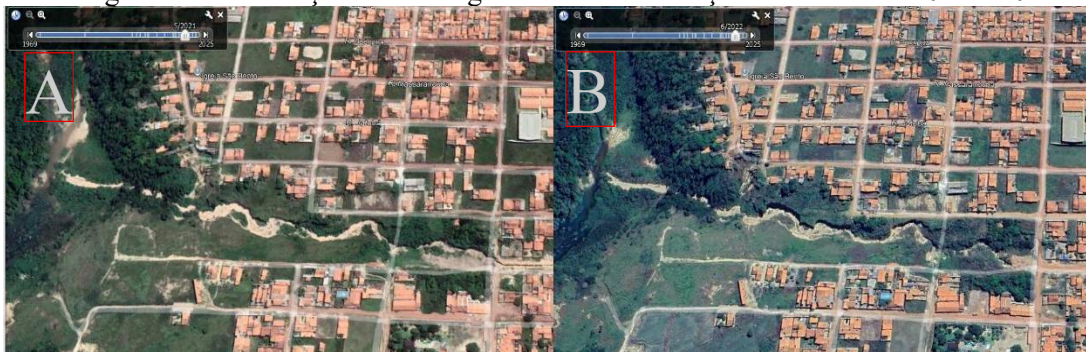
Figura 24- Intervenções de drenagem associadas à voçoroca no ano de 2021 e 2022.

No ano de 2022 (Figura 24.b) observou-se redução parcial da extensão linear da voçoroca para aproximadamente 455,66m, em decorrência das intervenções de aterro

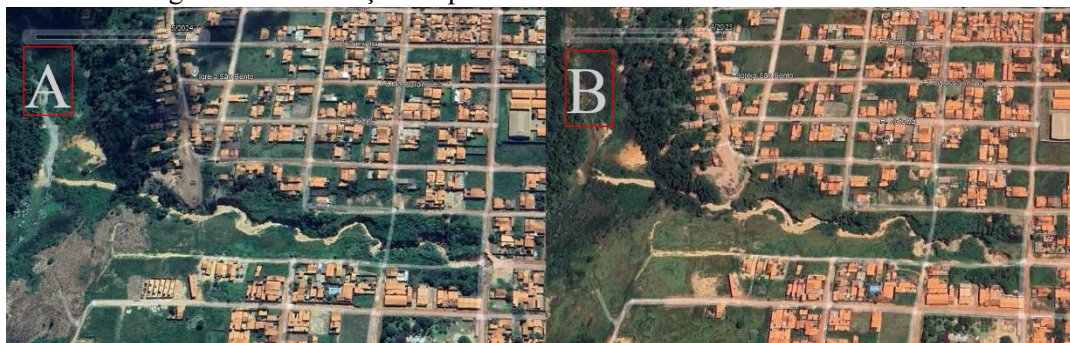
Figura 25- Reativação do processo erosivo na área aterrada em 2023 e 2024.

Em relação à profundidade da voçoroca, o laudo técnico de 2023 (Figura 25.a) feito pela Secretaria Municipal de Planejamento de Açailândia identificou altura média aproximada de 7,00 m, atingindo profundidade máxima estimada em 12,00 m em determinados trechos da feição erosiva.

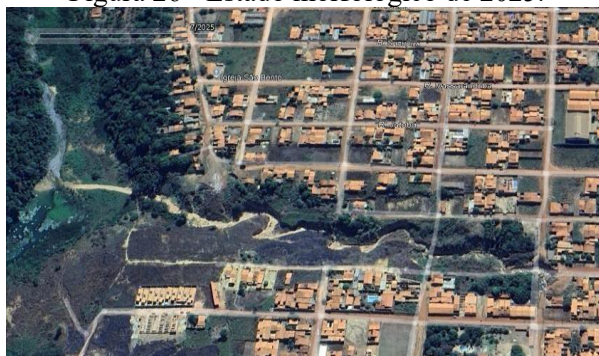
Figura 26 - Estado morfológico de 2025.

Em 2025 (Figura 26), os dados demonstraram permanência ativa da evolução erosiva, com aumento linear de aproximadamente 503,73m e ampliação das dimensões superiores para cerca de 14,77m, evidenciando continuidade dos processos de instabilidade geomorfológica e expansão progressiva da voçoroca na área de estudo.

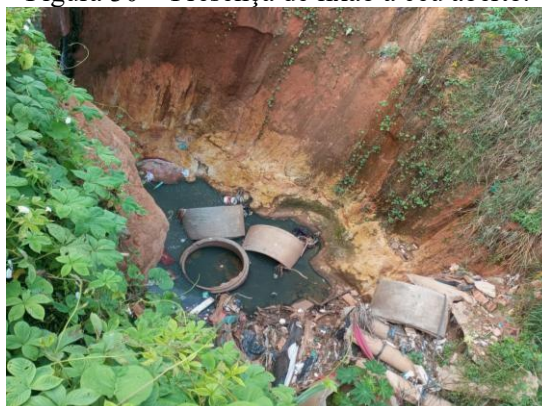
Figura 30 - Presença de lixão a céu aberto.

A presença de tubulações despejando águas pluviais diretamente na cabeceira da voçoroca intensifica a concentração do escoamento superficial e acelera o avanço

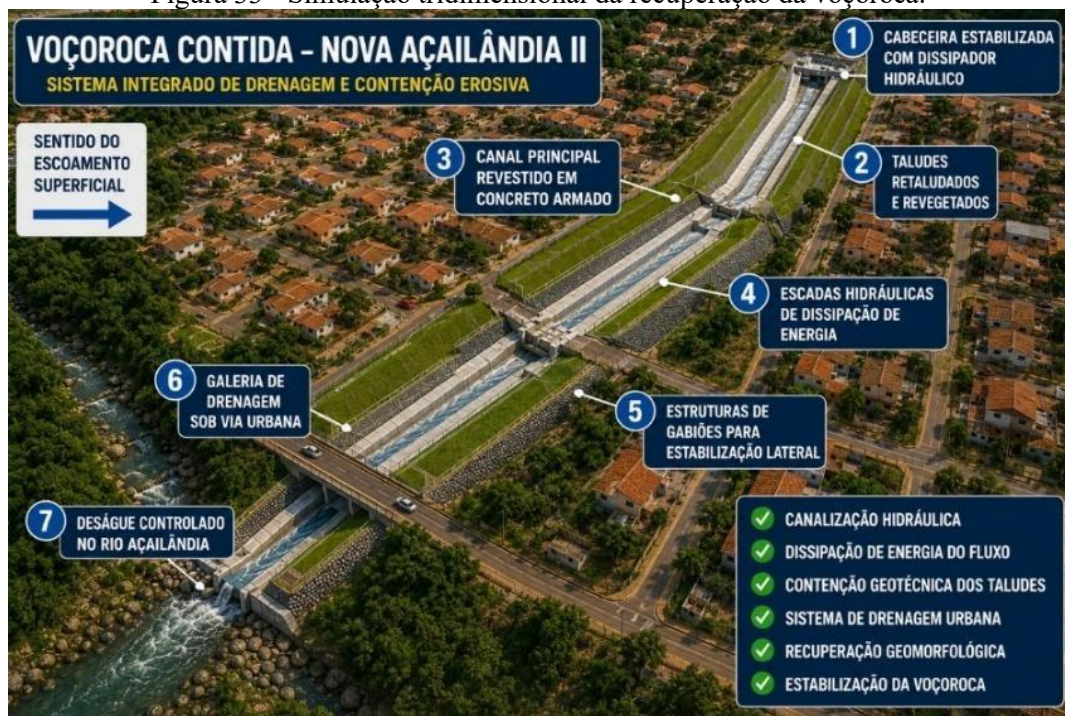
Figura 33 - Simulação tridimensional da recuperação da voçoroca.

Com isso a representação também evidenciou a importância da reorganização da drenagem urbana e da integração entre obras estruturais e medidas ambientais, especialmente devido à proximidade das residências e da rede hidrográfica conectada à área degradada. Dessa forma, a proposta simulada apresentou-se como alternativa técnica voltada à redução da instabilidade geomorfológica e mitigação dos impactos ambientais e urbanos associados ao processo erosivo.
