**ANÁLISE ESPAÇO-TEMPORAL DO USO E COBERTURA DA TERRA E  
QUALIDADE AMBIENTAL NAS SUB-BACIAS HIDROGRÁFICAS DO RIO  
TOCANTINS NO MUNICÍPIO DE IMPERATRIZ-MA**

Trabalho de Conclusão de Curso apresentado ao Centro de Ciências Exatas, Naturais e Tecnológicas – CCENT, da Universidade Estadual da Região Tocantina do Maranhão – UEMASUL, do curso Ciências Biológicas.

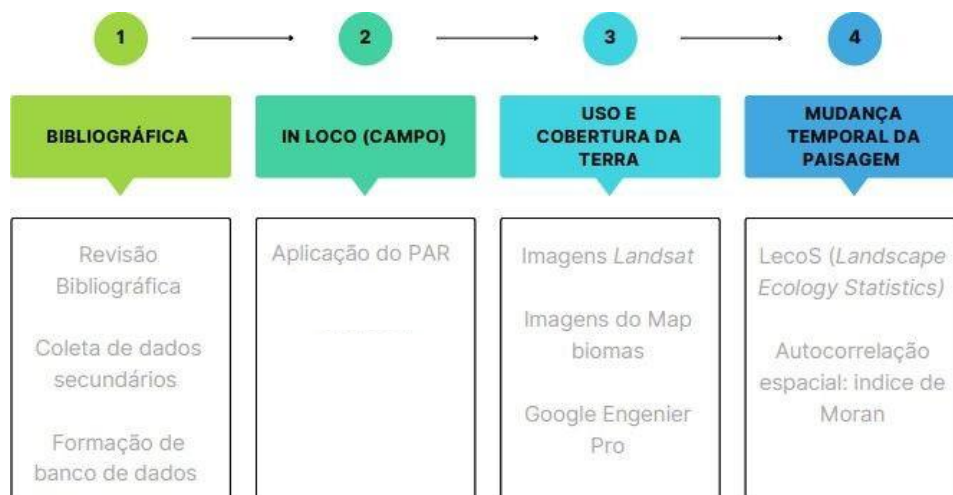
**Figura 2** - Fluxograma dos materiais e métodos que serão utilizadas na pesquisa.

Para a pesquisa foram necessárias as seguintes metodologias: revisão bibliográfica, estudo de caso, utilização de técnicas de geoprocessamento e métrica de paisagem (Figura 2).

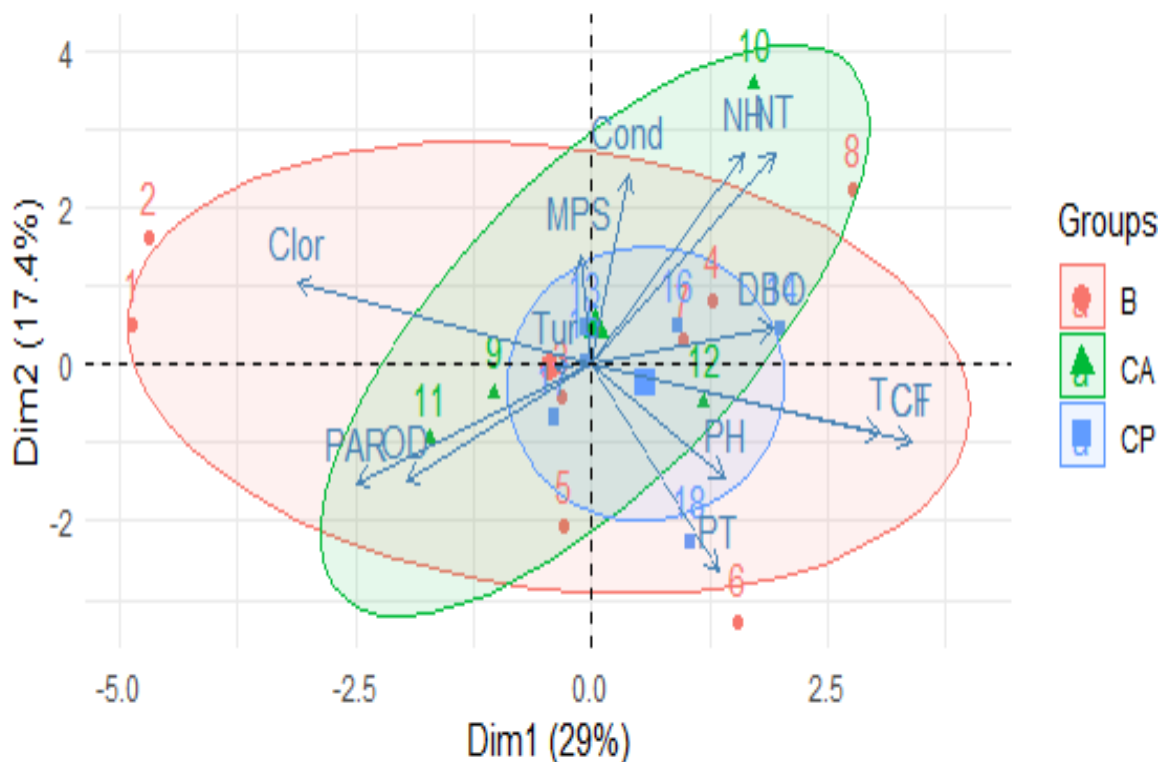
**Figura 14** – Análise de Componentes principais (ACP) com as variáveis que descrevem a qualidade da água nas sub-bacias analisadas.

De acordo com os resultados, o agrupamento das variáveis mais representativas e as sub-bacias, nas ACP demonstrou que a sub-bacia do Riacho Bacuri (vermelho) incluiu o maior número de variáveis indicando a péssima condição ambiental retratada também no uso e ocupação do solo como indicado anteriormente. Desse modo, pode-se concluir que, esses parâmetros são influenciados pelo processo de lançamento de resíduos líquidos domésticos, industriais e pluviais que arrastam resíduos sólidos para esses corpos hídricos. A associação desses parâmetros indica que as águas que cortam o perímetro urbano de Imperatriz estão contaminada pelos despejos de efluentes domésticos *in natura* devido à falta de saneamento básico no município.

A sub-bacia do Capivara foi que englobou um menor número de variáveis, apenas pH, DBO, Turbidez. Já as melhores condições foram retratadas na sub-bacia do Cacau com o melhor PAR, sendo a área com menor ação antrópica, pois é onde se encontra menor concentração de poluentes. Vale destacar que os pontos da sub-bacia estão localizados a maior distância da área urbana e que ainda existem preservação da mata ciliar neste riacho a montante de Imperatriz. Apesar de serem localizado nessas áreas, ainda se verifica presença de nitrogênio total (NT), que pode estar associada a águas residuais domésticas ou agrícolas.
