ANÁLISE DE SISTEMA DE CONTENÇÃO PARA MUROS DE ARRIMO:

Estudo de caso em edifício educacional na cidade de Açailândia, Maranhão.

Artigo apresentado ao Curso de Engenharia Civil Bacharelado do Centro de Ciências Humanas, Sociais, Tecnológicas e Letras da Universidade Estadual da Região Tocantina do Maranhão, *campus* Açailândia, como requisito para o grau de bacharelado em Engenharia Civil.

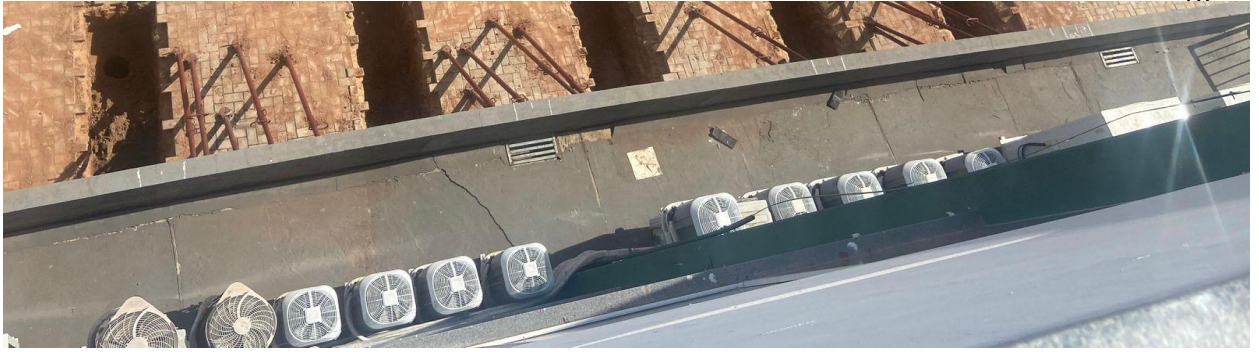
Na primeira visita para investigar as manifestações patológicas, além do deslocamento do muro de arrimo, foi possível também constatar consequências direta dessa movimentação, o piso apresentava rachaduras significativas como mostradas na Figura 1. Esse tipo de manifestação patológica é típico de estruturas que estão sofrendo movimentações não previstas em projeto, e exige atenção imediata, pois pode evoluir para danos severos.

Figura 1: Mostra o deslocamento do muro em relação ao piso, evidenciado por rachaduras no piso causadas por movimentações estruturais.

O local apresenta fissuras e sinais de deslocamento, indicando a necessidade de um projeto de recuperação estrutural. Além disso, será fundamental redistribuir as cargas para assegurar a estabilidade da construção.

Conforme foi visto na figura 1, o piso atrás do muro sofreu diversas manifestações patológicas em decorrência da movimentação do muro, e com a movimentação, enfraqueceu o piso, para solucionar esse problema, foi feito escavações como se ver na figura 18 e 19, para que também houvesse um reforço no solo e sanar essas manifestações patológicas.

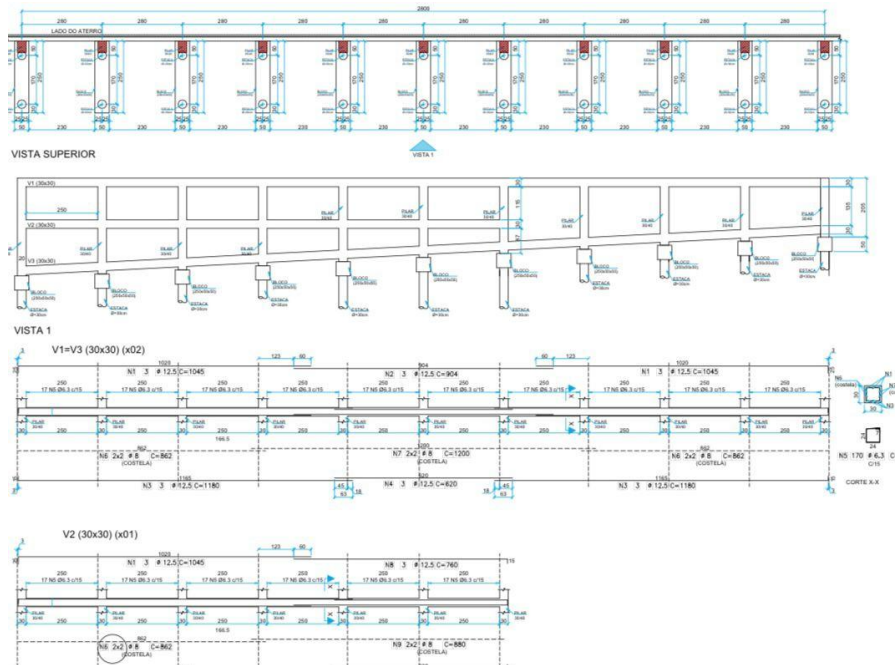
Figura 2: Mostra um detalhamento referente a contenção e reforço estrutural.

O tipo de contenção adotada para fazer o reforço foi o muro de concreto armado, já que ele garante uma estabilidade mais segura que as demais opções, e diante disso foi realizado o projeto demonstra as figuras 2 e 3.

O intuito do projeto é reforçar uma estrutura sendo instaladas estacas, blocos de fundação e pilares, garantindo estabilidade e solucionando a movimentação que o solo vinha sofrendo.

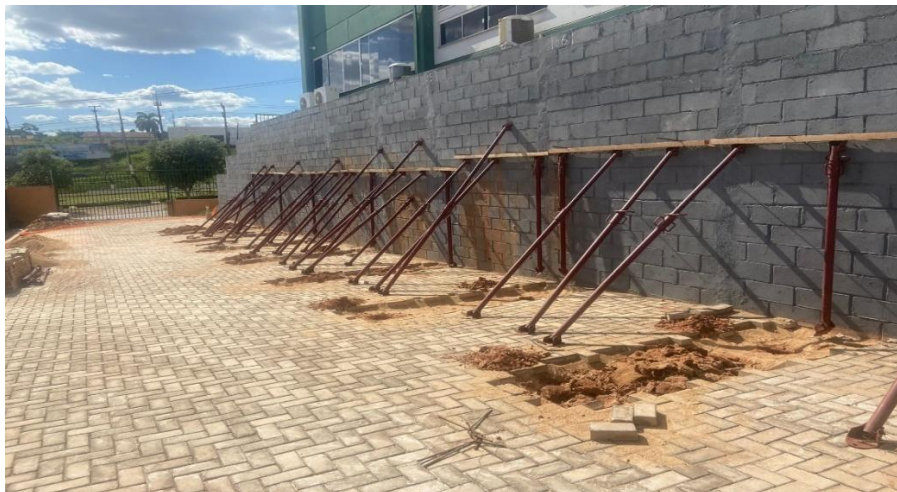
Figura 4: A imagem mostra o muro que está sendo escorado com escoras metálicas inclinadas, indicando risco de instabilidade.

A primeira medida preventiva para conter o deslocamento do muro, foi colocar escoras (pode-se notar na figura 4), para que não acontecesse mais movimentações até o projeto está pronto.

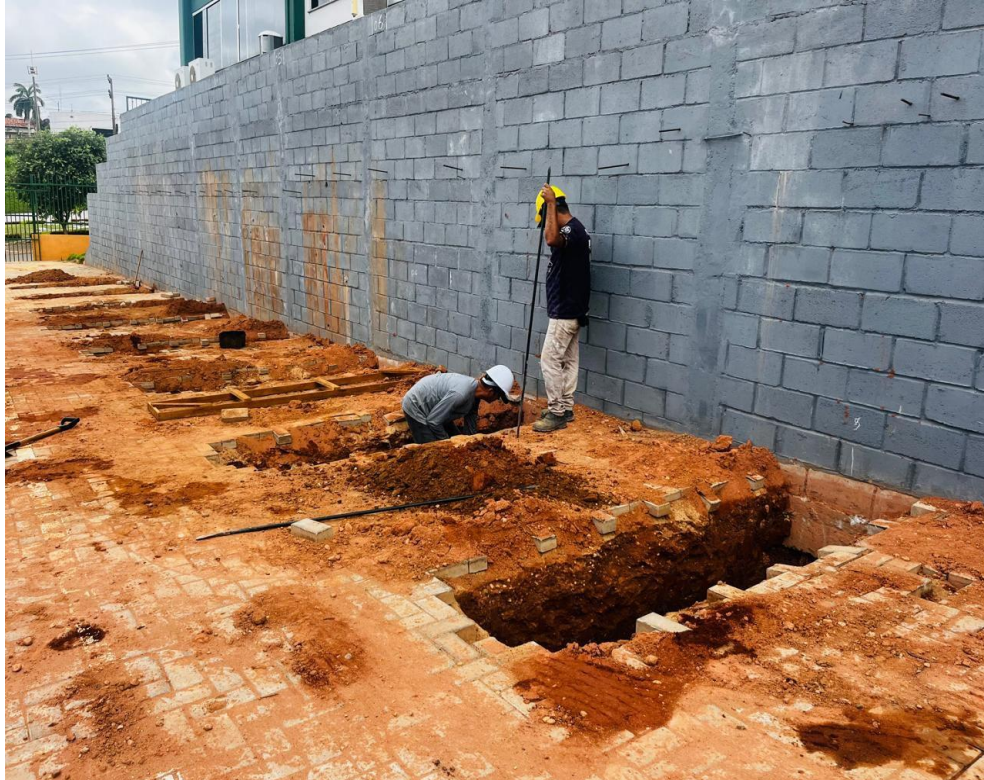
Figura 5: Escavação de valas para execução de fundações.

A norma destaca que o solo deve estar livre de materiais orgânicos, instáveis ou de baixa resistência, assegurando que a fundação tenha um apoio seguro e adequado ao projeto estrutural.

Na imagem registrada da obra, é possível analisar que as valas seguem o traçado e as dimensões previstas, permitindo a correta posição das armaduras e a futura concretagem. A execução seguiu as boas práticas para evitar riscos durante o trabalho e permitir a inspeção do fundo das valas antes da concretagem, atendendo às exigências da norma e do projeto.

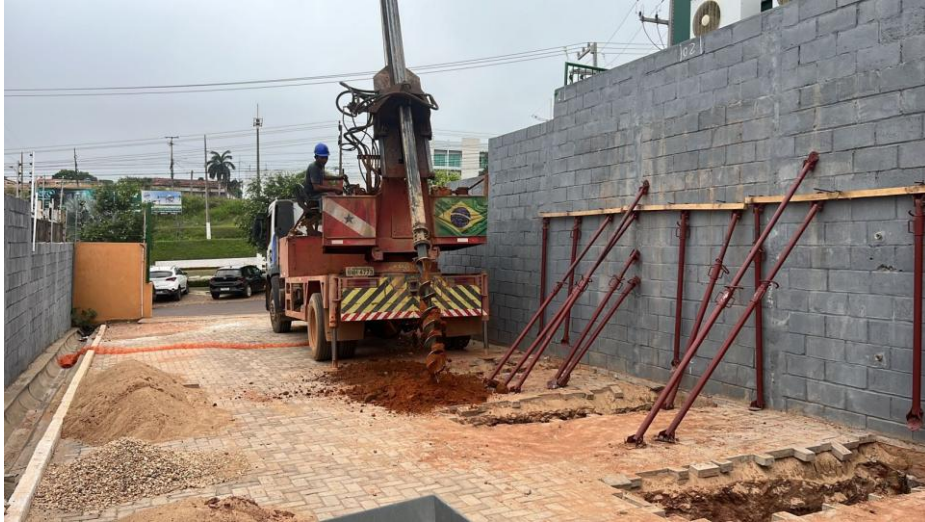
Figura 6: Perfuração do solo com trado mecânico (perfuratriz).

Essa técnica utiliza uma perfuratriz para realizar a perfuração do terreno, equipada com uma hélice tubular contínua. Durante o processo, a hélice realiza a escavação enquanto garante a estabilidade das paredes do fuste, funcionando como uma forma provisória e evitando qualquer risco de colapso do solo ao redor. A perfuração ocorreu de forma controlada, esse método é apropriado para locais que exista a imposição de reduzir vibrações e impactos no solo, além de proporcionar maior segurança e qualidade no preenchimento da estaca.

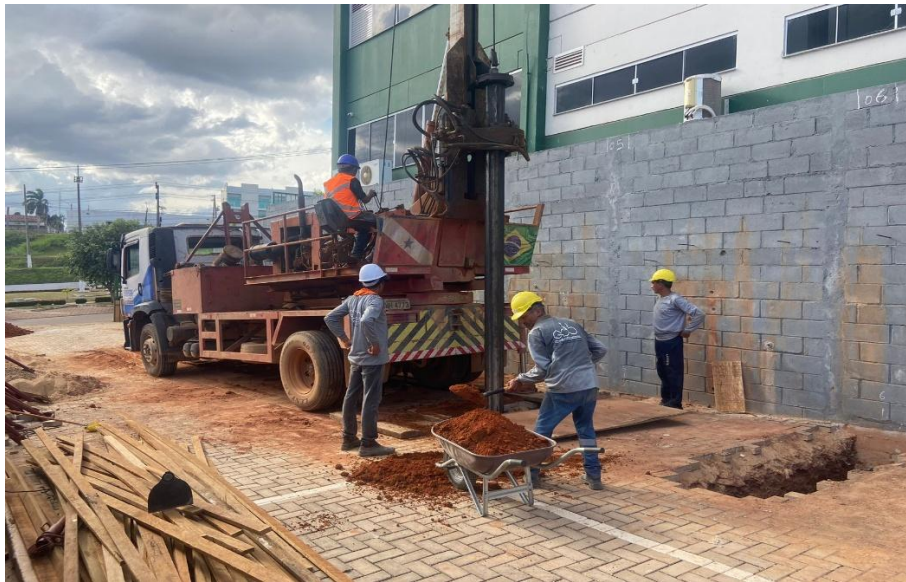
Figura 7: Perfuração de blocos de fundação da estrutura de contenção

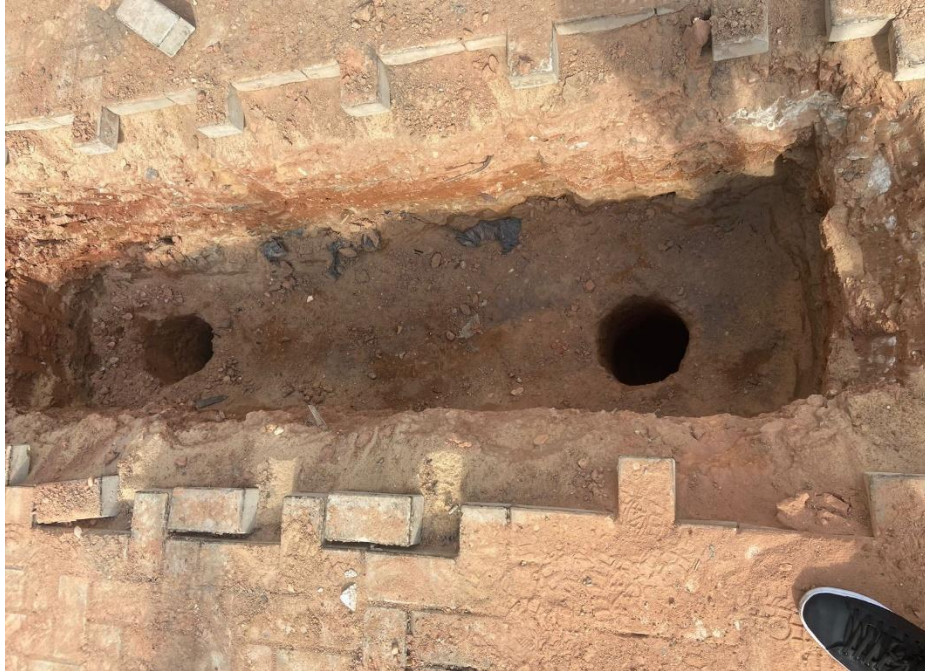
Figura 8: Bloco de fundação perfurado

Estacas escavadas com diâmetro $\varnothing = 30$ centímetros, profundidade de 6 metros e blocos de coroamento variando de 200x50x50 centímetros e 250x50x50 centímetros, dependendo da posição. As estacas são dispostas em pares dentro das escavações retangulares como mostra a figura 8.

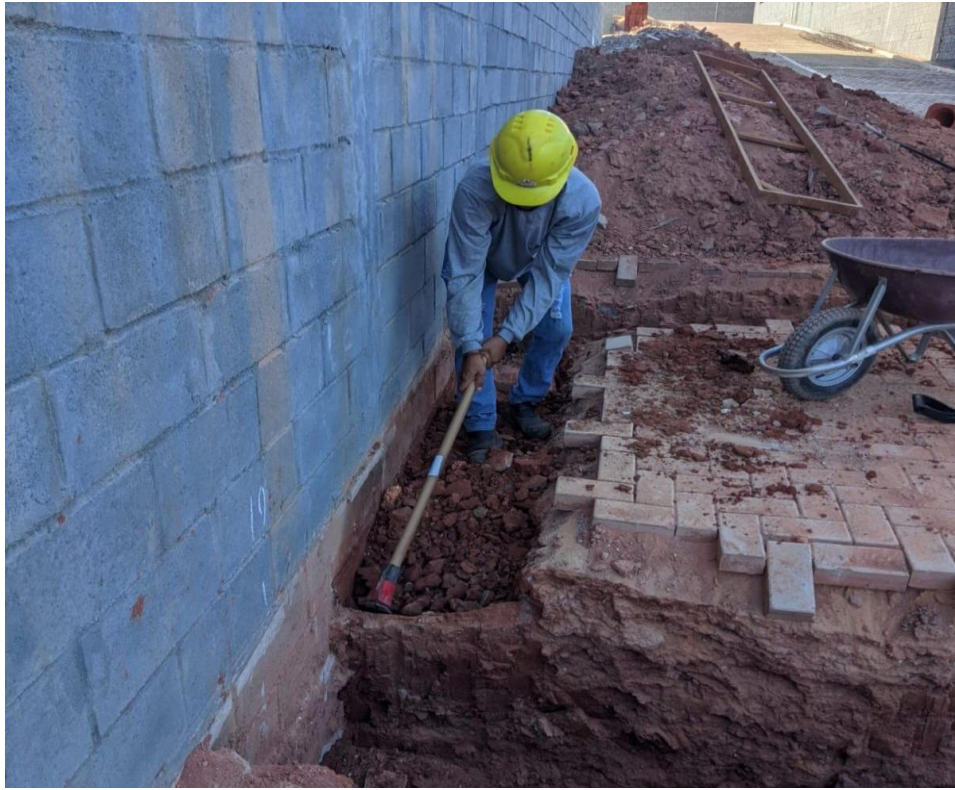
Figura 10: Escavação do pilar

Como mostra no projeto (figura 9), além das escavações das estacas, também foi preciso escavar para que fosse executado os pilares do muro de contenção, com mostra a figura 10, escavação feita de forma manual sendo delimitado as dimensões previstas no projeto.

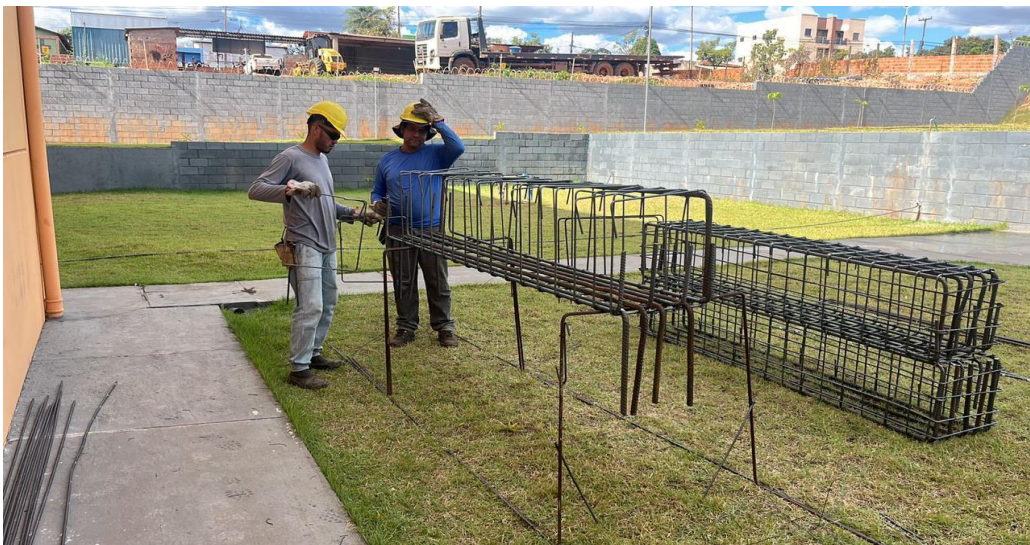
Figura 11: Montagem das armaduras

Com os blocos da fundação já escavados, a próxima etapa foi a montagem da estrutura metálica para enchimento dos blocos, como mostra a figura 11 e na figura 12 observa-se o conjunto de armaduras previamente montadas para as estacas escavadas e blocos de fundação, conforme detalhado no projeto.

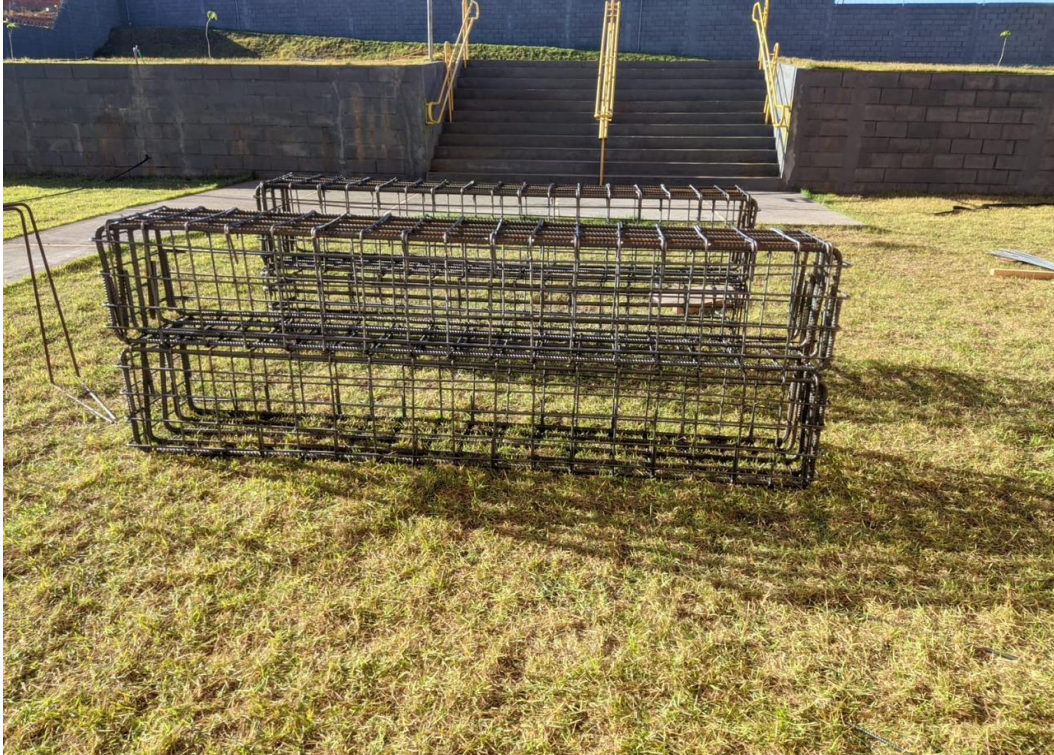
Figura 12: Armaduras montadas

O conjunto de estribos e barras longitudinais seguiu as dimensões e posicionamento indicados nos cortes do projeto.

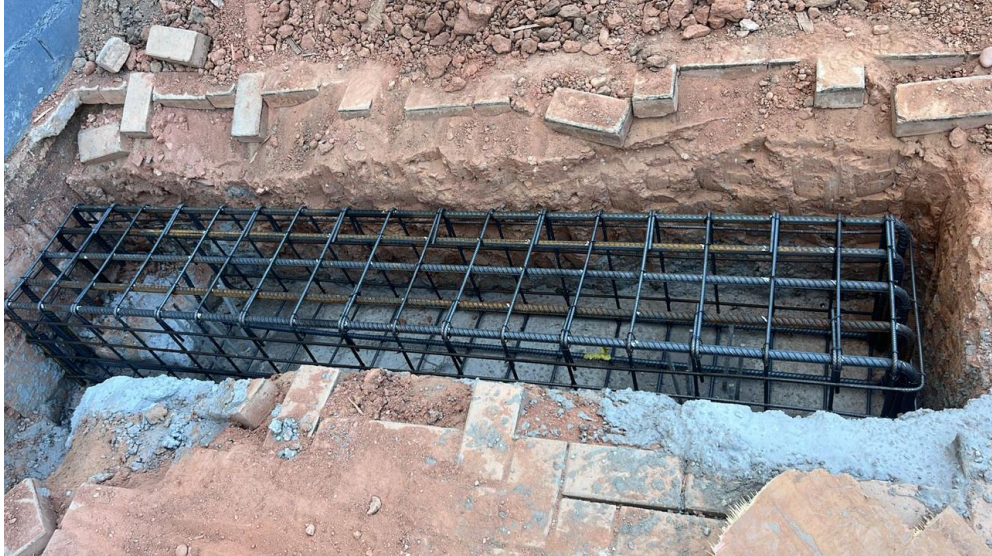
Figura 13: Armadura colocada no bloco escavado

Antes da concretagem, foi realizada a conferência das armações no local, checando o travamento das barras, o espaço dos estribos e o uso dos distanciadores. Essa verificação buscou garantir que as armaduras estivessem firmes e na posição correta conforme apresentado na figura 13, para evitar deslocamentos durante a concretagem como mostra a figura 14, assegurando a qualidade final da fundação e logo após, conforme as figuras 15 e 16, as armaduras de pilares e vigas estavam sendo instaladas.

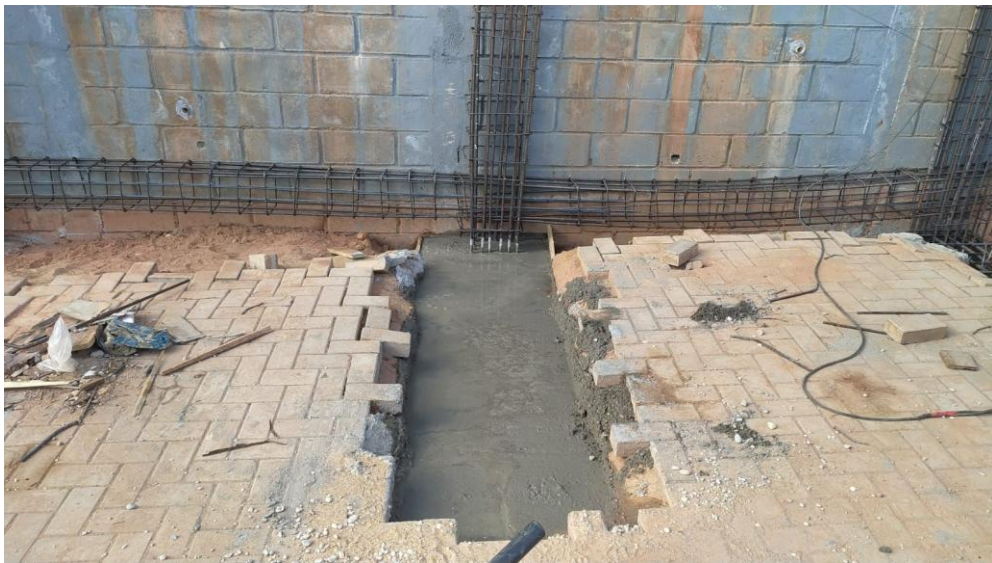
Figura 14: Concretagem do bloco escavado

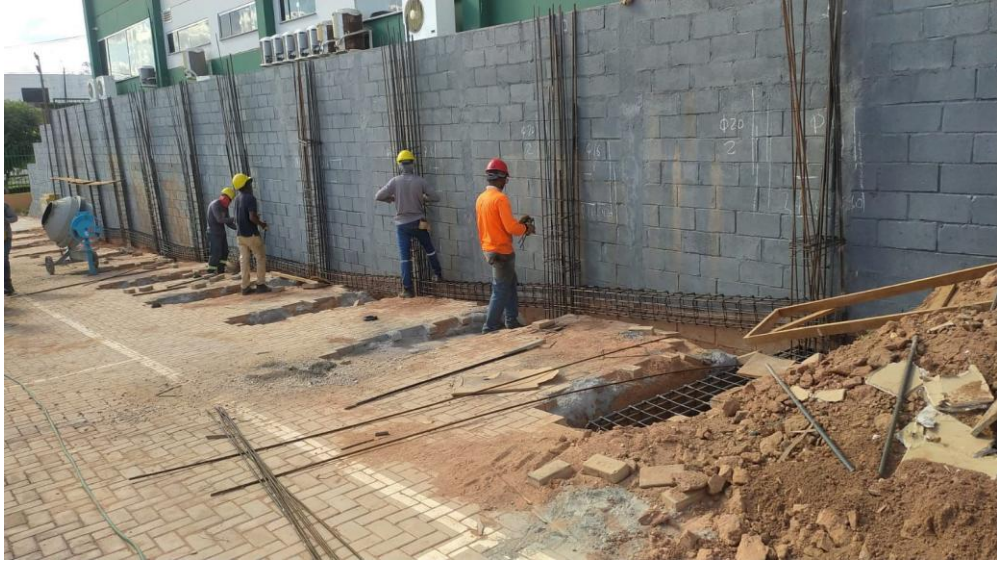
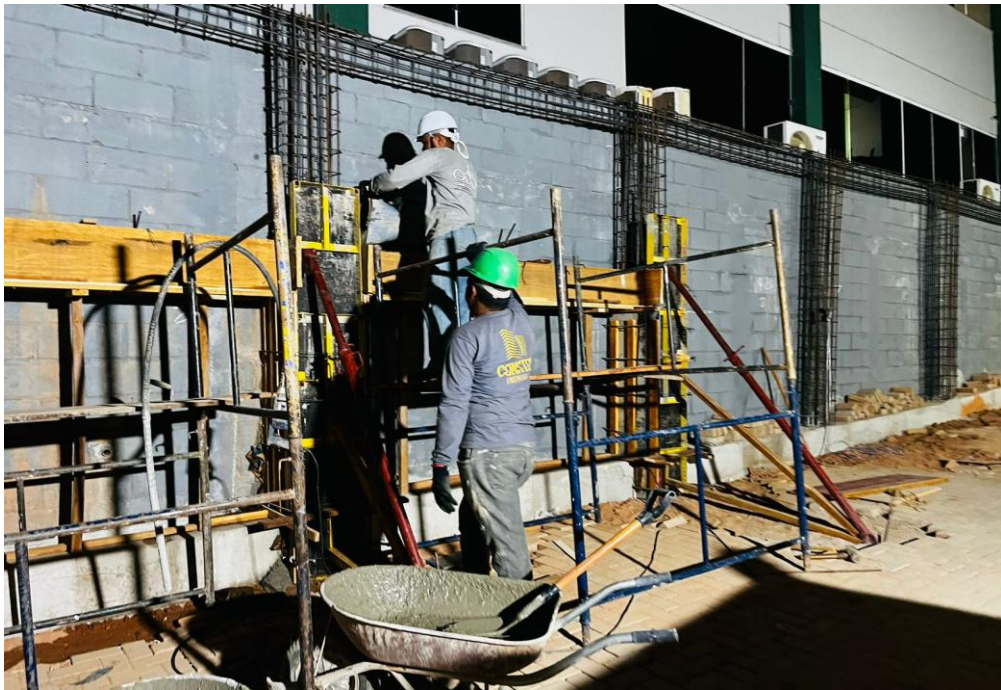
Figura 15: Armaduras de pilares e vigas.

Figura 16: Armadura de pilares e vigas.

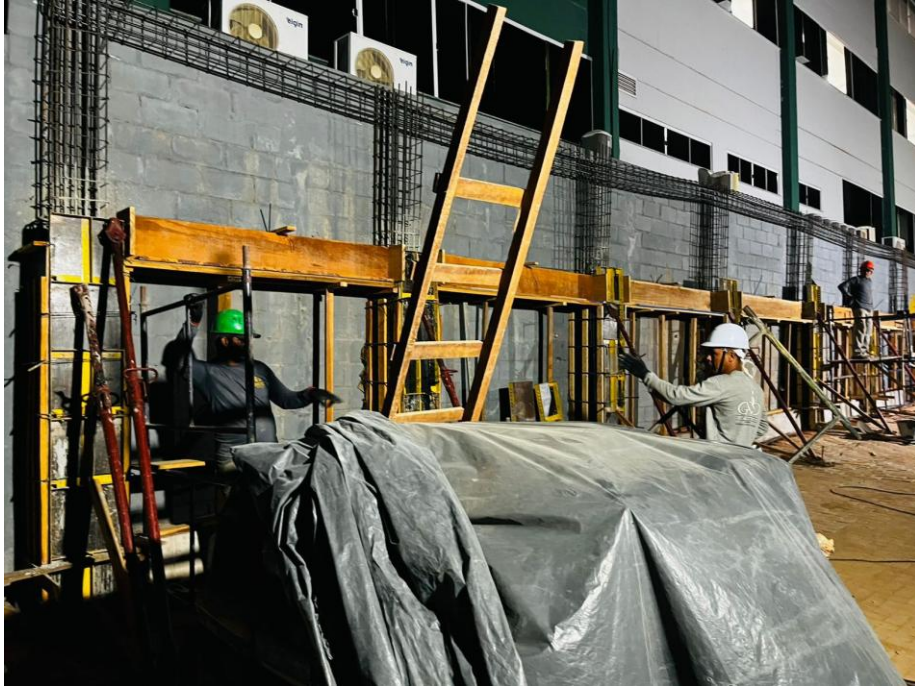
Na Figura 17, observa-se o processo de montagem das fôrmas de madeira e metálicas que serão utilizadas na concretagem de vigas e pilares da estrutura. Nesse momento, as fôrmas estão sendo posicionadas e escoradas adequadamente para assegurar a estabilidade e o alinhamento corretos antes da concretagem. No ambiente da obra, a equipe utiliza todos os equipamentos de proteção individual, como capacetes e luvas, garantindo a proteção no canteiro de obras. Na parte superior já estão posicionadas as armaduras das vigas

e pilares, preparadas conforme o projeto estrutural. Essas armações são fundamentais para a resistência e estabilidade da estrutura depois do concreto lançado, conforme orientações da (NBR 6118:2023).

Figura 17: Montagem das formas de madeiras para a concretagem

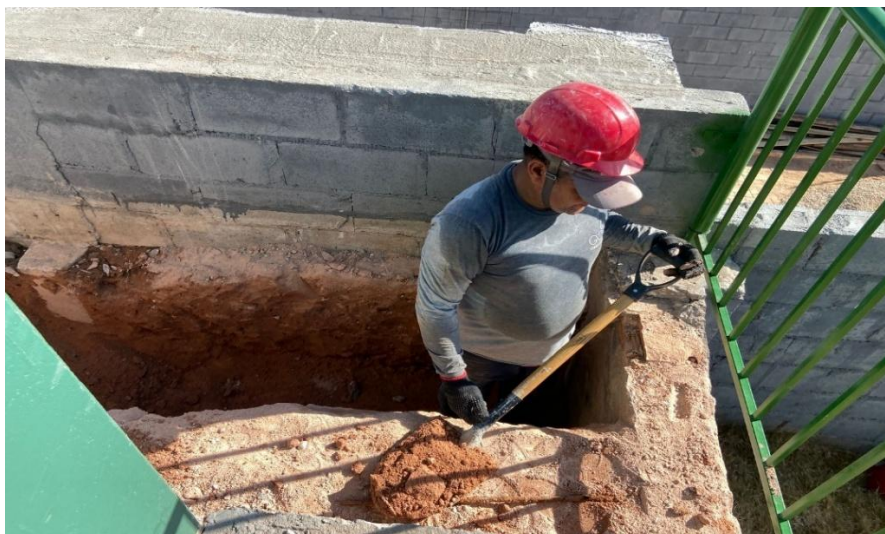
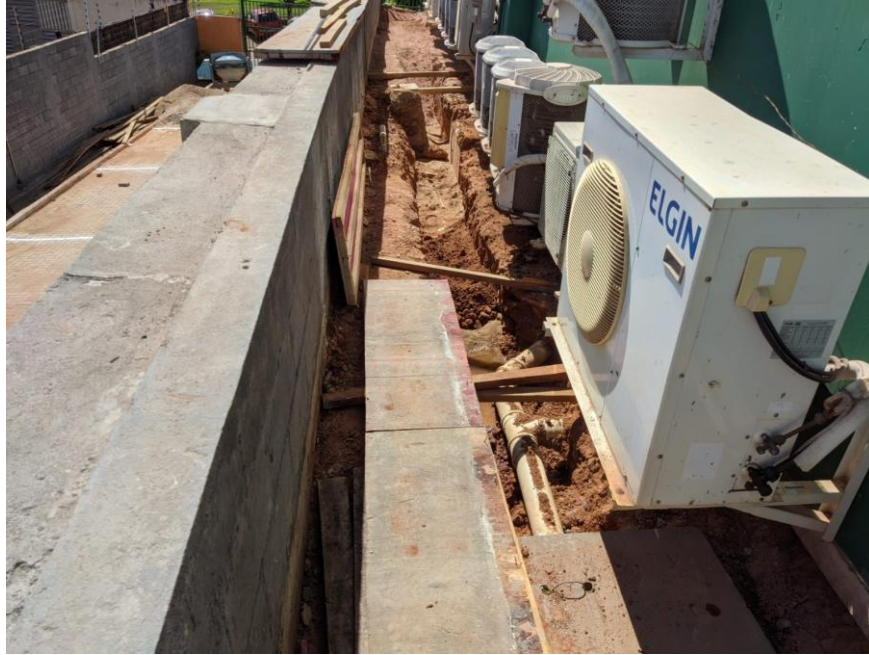
Figura 18: Escavação para reforço do solo.

Figura 19: Escavação para reforço do solo.

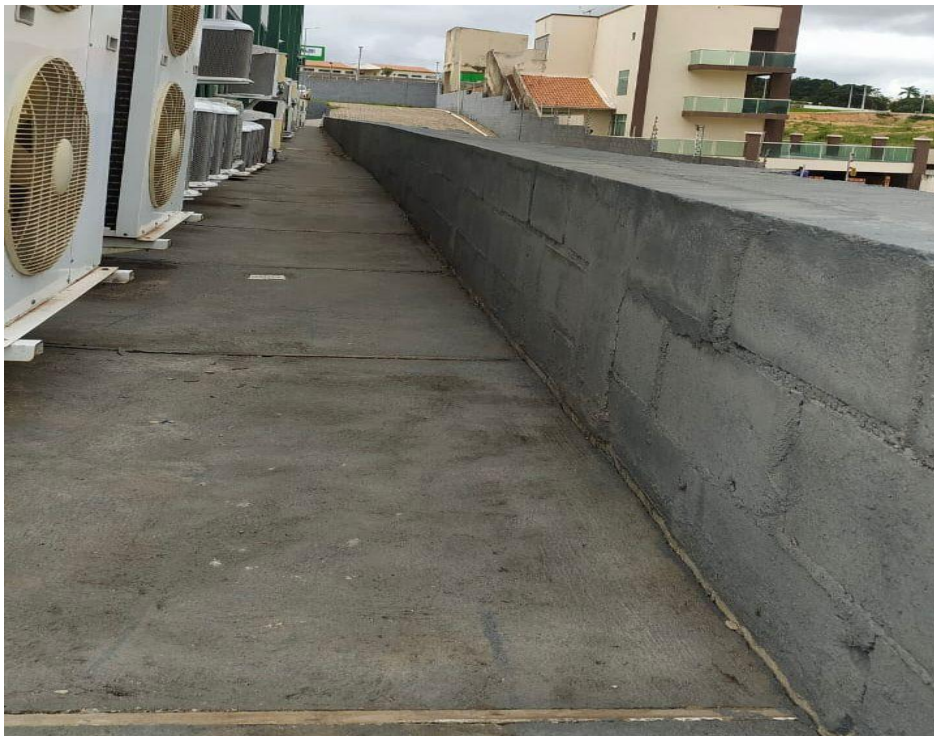
Figura 20: Piso e solo reforçado atrás do muro de contenção.

Como é possível ver na figura 20, depois do reforço realizado no solo, foi executado um novo piso em cima do solo compactado e reforçado.

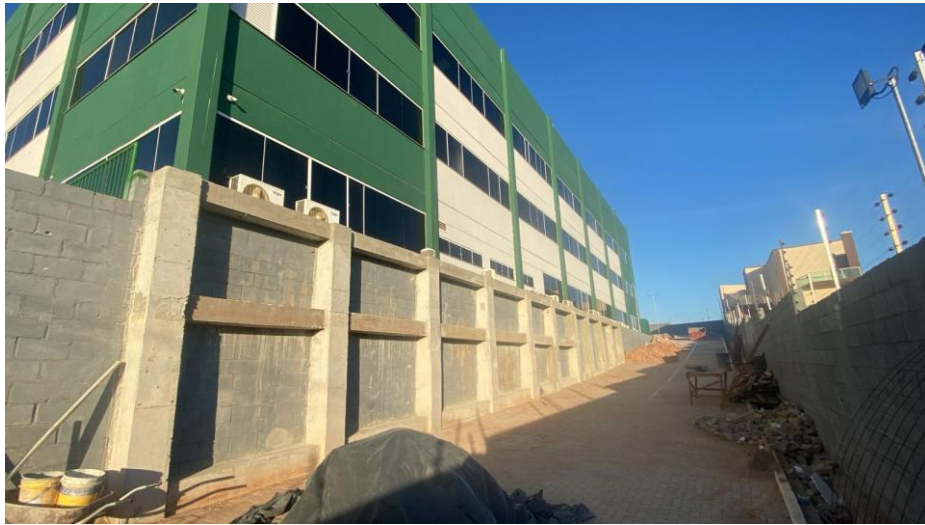
Figura 21: Muro após 31 dias após a concretagem

Embora o tempo mínimo para cura úmida, em condições normais, seja de 7 dias, optou-se por prolongar esse intervalo como uma medida preventiva, considerando as particularidades da obra e a importância de preservar a integridade do concreto antes da desforma. Conforme ilustrado nas figuras 21 e 22, o muro de contenção foi finalizado com sucesso, solucionando o problema apresentado.

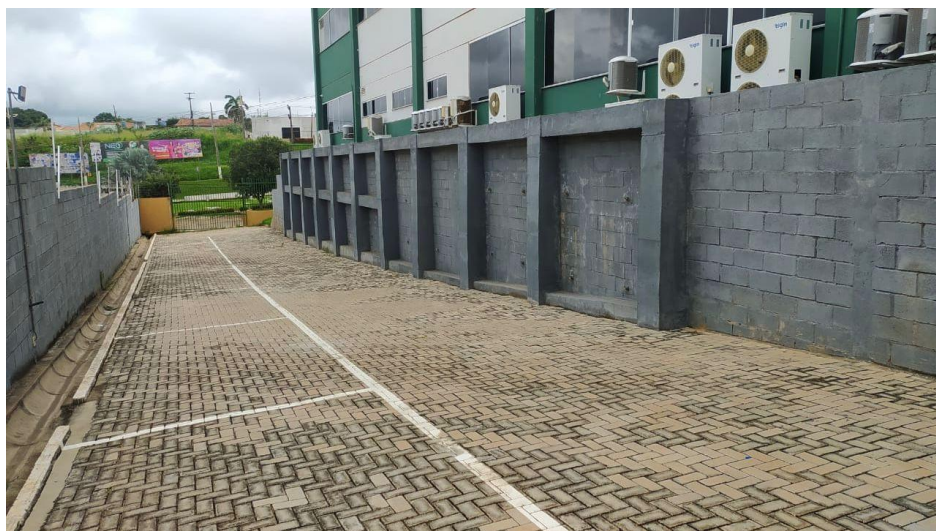
Figura 22: Obra finalizada.
