**ESTABILIZAÇÃO E CONTENÇÃO DE VOÇOROCAS** – Um estudo de caso da voçoroca  
localizada no bairro Terra Bela da cidade de Buriticupu-MA

Artigo apresentado ao Curso Engenharia Civil Bacharelado do Centro de Ciência Humanas, Sociais, Tecnológicas e Letras da Universidade Estadual da Região Tocantina do Maranhão, *campus* Açailândia, como requisito parcial para o grau de bacharelado em Engenharia Civil.

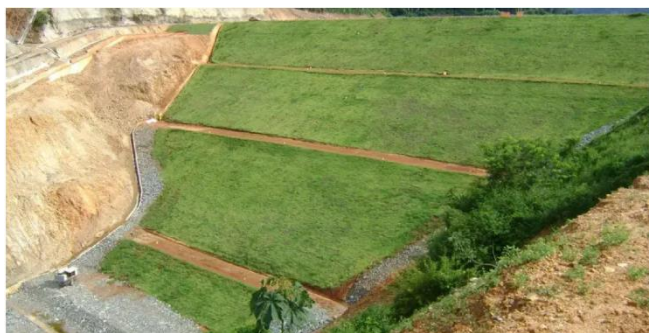
O retaludamento é um método de contenção de voçorocas que no seu processo deixa o talude mais compacto, oferecendo uma maior resistência para conter o avanço da erosão. Usado para controle de drenagem, proteção da superfície do solo e estabilização, comumente em solos que já tem um risco de maior erosão. Sendo feitos através de cortes ou aterros, com uso de equipamento mecânicos adequados para o serviço, com o intuito de deter o avanço da erosão. A geometria do talude é alterada nesse processo, pois ocorre o corte da parte superior e o aterro na parte inferior do talude, diminuindo as cargas atuantes na crista do talude e transferindo para base de forma compactada, para que seja mitigada o avanço da erosão Koerner (2024).

*Figura 3: Talude depois do processo de Retaludamento*  
*Fonte: GOOGLE IMAGENS (2025)*

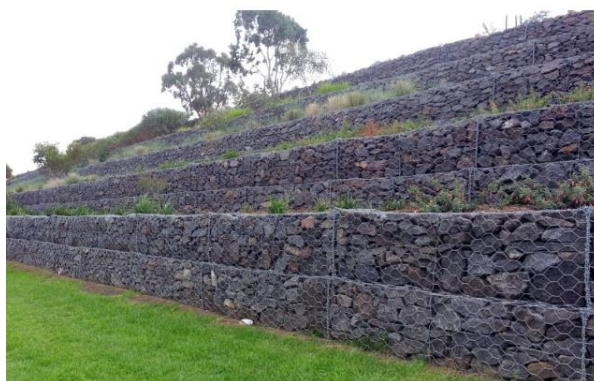
Muro de gabiões são estruturas modulares construídas com malhas metálicas em forma de caixas ou colchões, preenchidas com pedras britadas ou seixos, utilizadas para obras de contenção de encostas, controle de erosão, dissipação de energia da água, entre outras finalidades em obras de engenharia civil e ambiental. Eles são amplamente utilizados por sua flexibilidade, permeabilidade e resistência Tondo (2024).

*Figura 4: Muro de Gabião*  
*Fonte: GOOGLE IMAGENS (2025)*

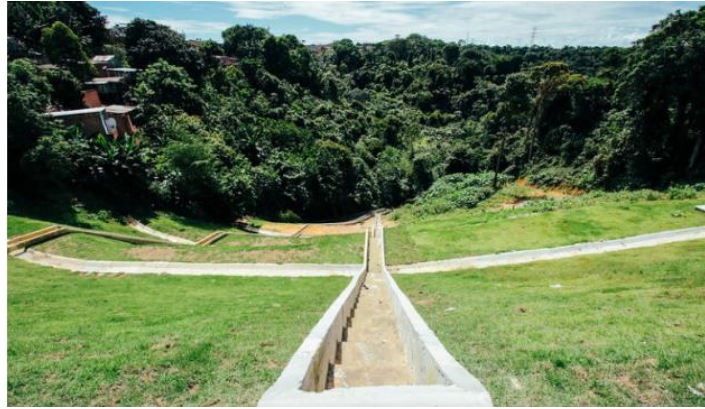
As obras de drenagem, que tem por finalidade direcionar as águas superficiais, para um destino que não venha a causar mais danos. As vezes somente a drenagem é suficiente para a contenção do avanço da erosão, caso contrário, é utilizada como um método adicional. Deve ser feito um estudo prévio do local para poder dimensionar as obras de drenagem. Depois de dimensionadas e executadas, devem ser feitos a manutenção e vistoria periódica nos sistemas de drenagem, por motivos de ocorrer obstruções nos canais de drenagem com muita frequência, estando associado a maioria dos acidentes de escorregamentos em taludes. Alguns exemplos de obras de drenagem são as canaletas, as escadas hidráulicas e valas de escoamento Maciel, Carvalho e Braga (2022).

*Figura 5: Escada Hidráulica*  
*Fonte: GOOGLE IMAGENS (2025)*

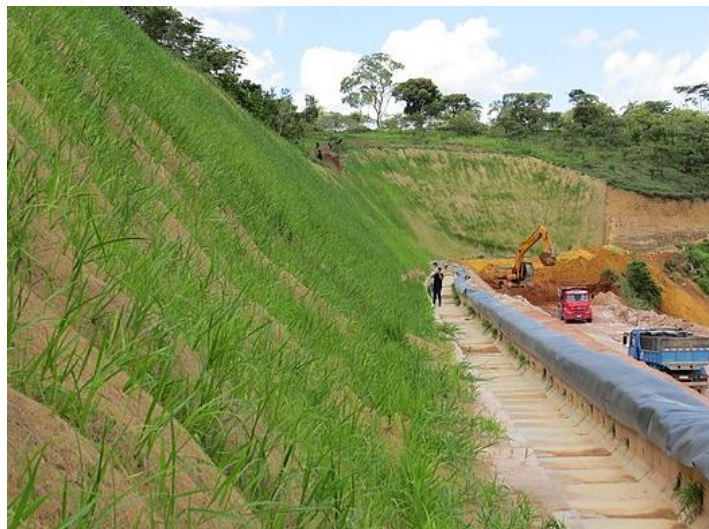
Outra forma de contenção é a revegetação do solo que se torna uma estratégia amigável e eficaz para a proteção contra a erosão do solo, estabilizando a terra, reduzindo o escoamento superficial e prevenindo perdas de terra, trazendo benefícios a longo prazo para as comunidades locais e para o meio ambiente, benefícios como melhoria da estética, do ecossistema e trazendo uma melhor sustentabilidade. A cobertura de vegetação é uma proteção natural do solo, sem ela o solo fica desprotegido contra intemperismo que podem causar erosões, por isso, deve ser feita a manutenção adequada e contínua para que se torne eficaz. A vegetação é um tipo de barreira física, que reduz o impacto tanto da chuva quanto do vento, formando uma camada orgânica na superfície do solo Verdum, Vieira e Caneppele (2016).

*Figura 6: Talude em processo de revegetação*  
*Fonte: GOOGLE IMAGENS (2025)*

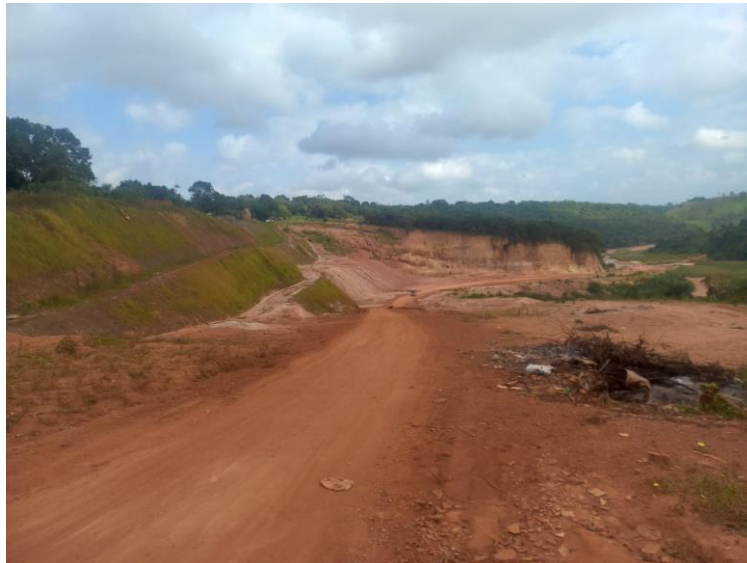
A cidade de Buriticupu, localizada no oeste do Maranhão, enfrenta uma grave crise ambiental provocada pelo avanço de voçorocas de grandes proporções. De acordo com o Mpmma (2025) o fenômeno, que aumentou nos últimos anos, levou ao surgimento de mais de 23 voçorocas ativas, algumas com profundidade superior a 70 metros e extensão que ultrapassa os 800 metros. A situação se agravou especialmente durante o período chuvoso de 2023, quando o prefeito decretou estado de calamidade pública, após o avanço de uma das voçorocas em mais de 50 metros em poucos dias, ameaçando bairros inteiros. De acordo com levantamentos da Defesa Civil e do Serviço Geológico do Brasil (SGB), cerca de 1.200 pessoas estão em risco direto, e mais de 250 residências já foram afetadas ou condenadas devido à instabilidade do solo.

*Figura 7: Voçoroca do bairro Terra bela*

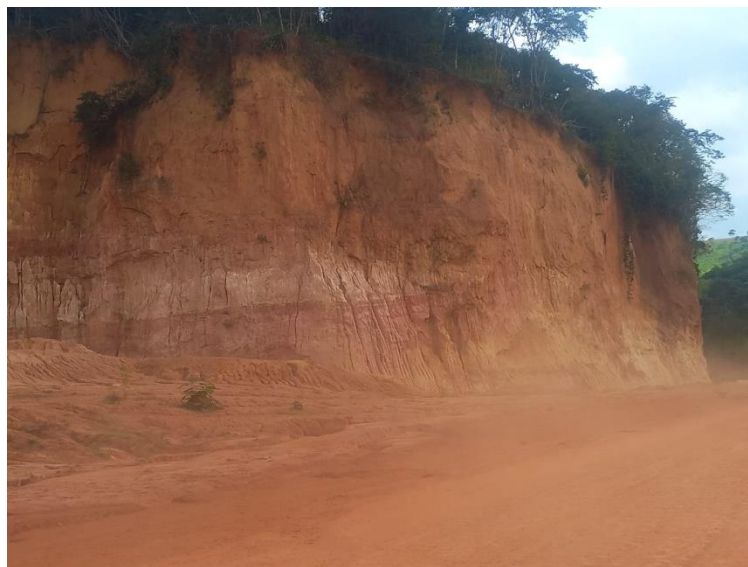
*Figura 8: Talude da Voçoroca*

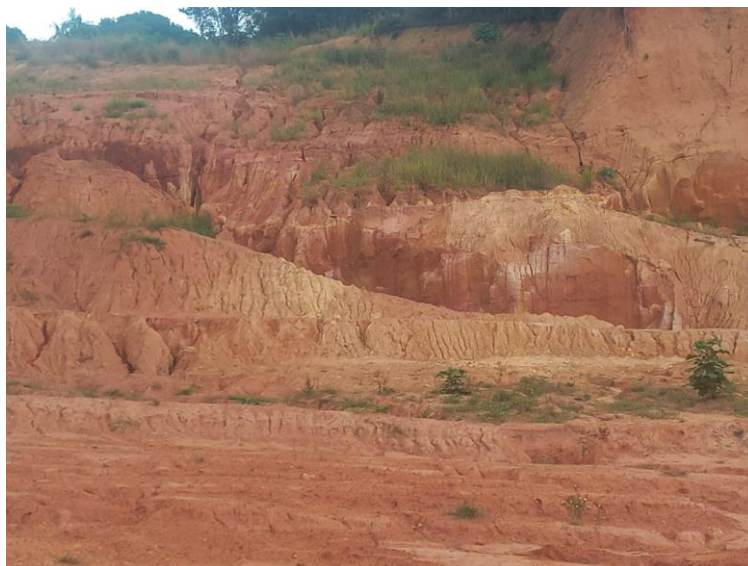
*Figura 9: Talude que sofreu processo erosivo após intensas chuvas*

Segundo o Mpma (2025) devido às intensas chuvas ocorridas na cidade de Buriticupu e em toda a região durante o ano de 2025, as obras de contenção de voçorocas foram temporariamente paralisadas. A suspensão das atividades foi motivada pelos riscos à integridade física dos trabalhadores e pela inviabilidade técnica de execução dos serviços em condições climáticas adversas. Até o momento, não há previsão oficial para o reinício das intervenções, em decorrência das fortes precipitações, houve avanço significativo das voçorocas, o que resultou na

destruição parcial das estruturas de contenção já executadas na voçoroca localizada no bairro Terra Bela, agravando ainda mais a situação de instabilidade na área.

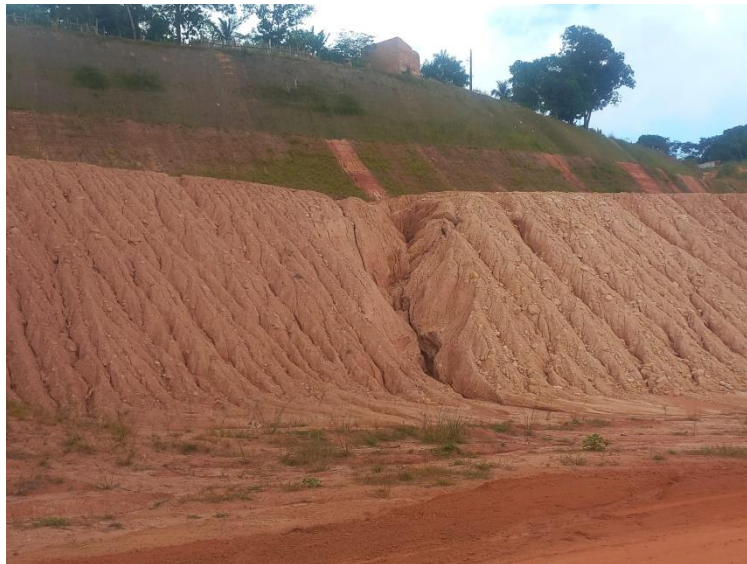
O primeiro processo de contenção da voçoroca a ser feita é o retaludamento, após esse processo o talude passa por uma transformação significativa em termos de estabilidade, geometria e funcionalidade. Pode-se perceber essa transformação na figura 10 abaixo, aonde na parte superior do talude, vemos que o solo está mais estável e compactado e com vegetação, já na parte da base do talude, devido as forte chuvas, houve uma formação de sulcos.

*Figura 10: Talude após processo de Retaludamento*

Essa técnica consiste basicamente em reconfigurar a inclinação do terreno, reduzindo seu ângulo original para uma forma mais suave e estável Koerner (2024). A mudança visa

minimizar as tensões internas no solo, aumentar a área de contato com a base e permitir a implantação de medidas complementares de contenção, como drenagem e revegetação.

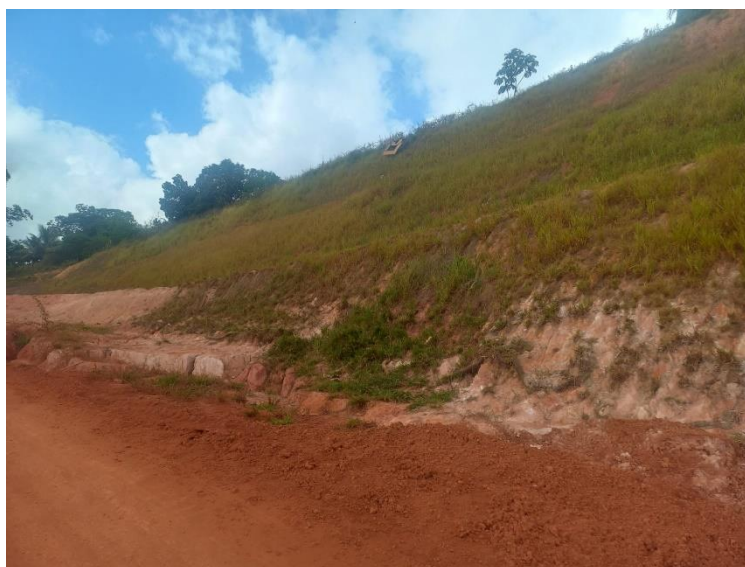
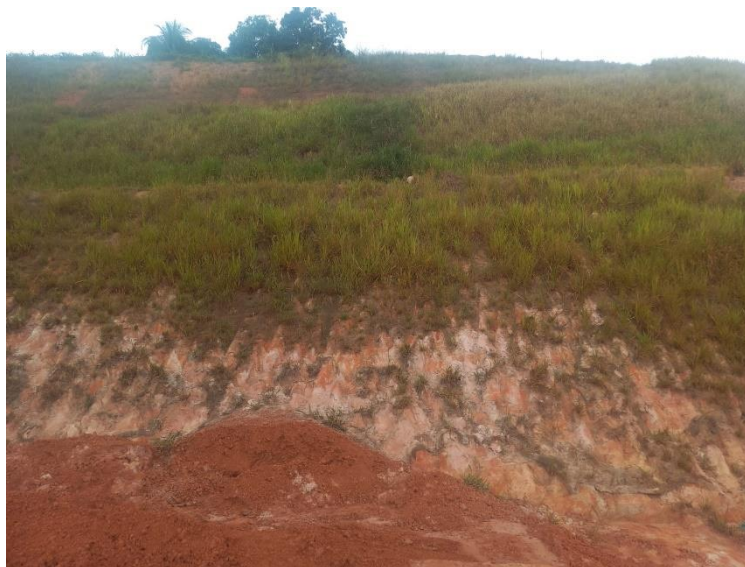
A revegetação é aplicada geralmente após o retaludamento do terreno, com o novo perfil do solo torna-se possível a aplicação de técnicas como hidrossemeadura, enleivamento com sementes e biomantas, ou até o plantio direto de espécies gramíneas, leguminosas e arbustivas nativas, que possuam sistemas radiculares profundos e densos. Essas plantas atuam na retenção das partículas do solo, impedem a formação de sulcos e contribuem com a recuperação do ecossistema local Richter e Soares (2022). Neste caso as vegetação utilizada foram de especies gramíneas, como mostrada nas figuras abaixo.

*Figura 11: Revegetação do talude*

*Figura 12: Revegetação do talude*

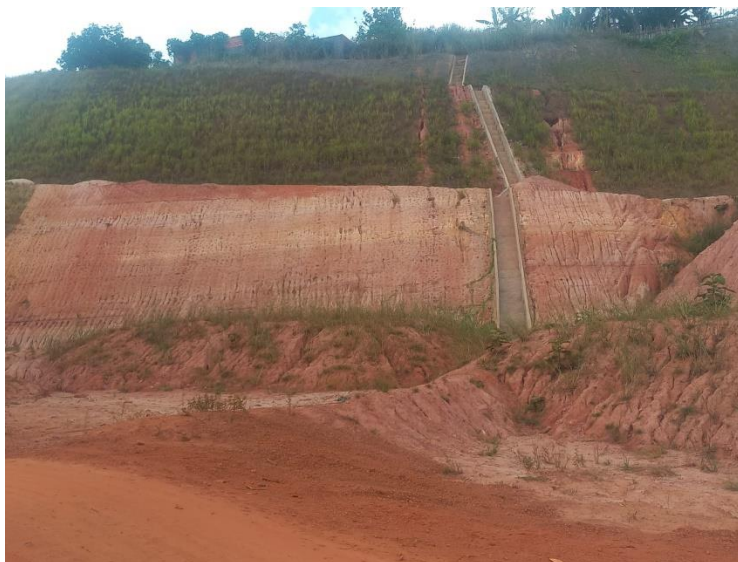
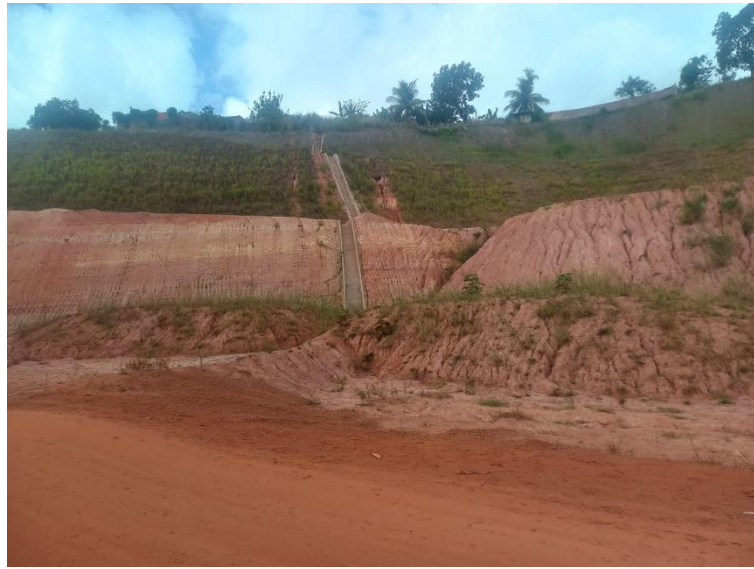
A escada hidráulica é uma estrutura fundamental no sistema de drenagem de voçorocas, especialmente em regiões com forte declividade e grande volume de escoamento superficial. Sua principal função é conduzir a água da chuva de forma controlada ao longo do talude ou da encosta, vencendo desníveis por meio de patamares sucessivos, o que reduz a velocidade e a energia do fluxo, evitando a erosão progressiva do solo Maciel, Carvalho e Braga (2022). Nas figuras abaixo mostram a escada hidráulica construída no talude para o escoamento da água.

*Figura 13: Escada hidráulica*

*Figura 14: Escada hidráulica*

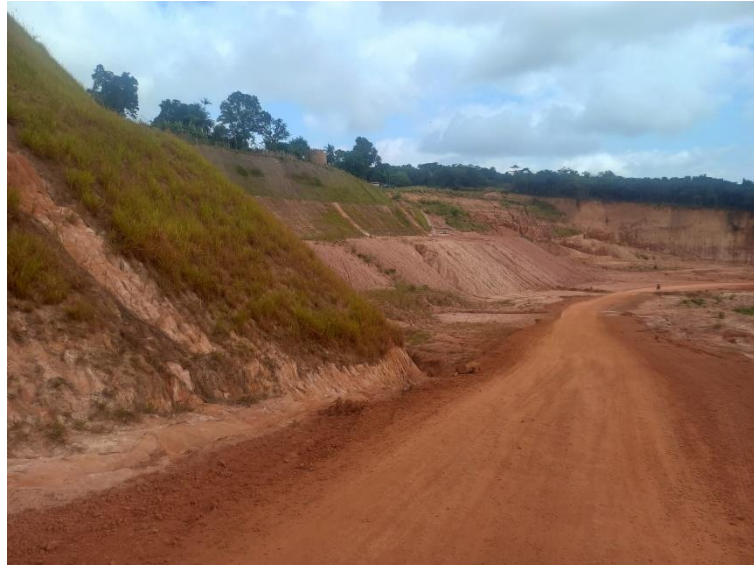
As obras de contenção encontram-se atualmente paralisadas em decorrência das intensas chuvas que atingem a região. No entanto, as intervenções executadas até o momento demonstraram eficiência parcial na contenção do avanço da voçoroca, contribuindo para a redução da preocupação dos moradores das áreas adjacentes. Essa voçoroca, situada no bairro Terra Bela, é a única com acesso facilitado, o que possibilita a realização de vistorias técnicas e o monitoramento constante. Em contrapartida, as demais voçorocas identificadas no município encontram-se em áreas de difícil acesso, com condições que tornam extremamente limitadas ou inviáveis a realização de inspeções detalhadas e o registro fotográfico para fins de documentação técnica e acompanhamento.

*Figura 15: Voçoroca do bairro Terra Bela*

Com a execução das intervenções de contenção já realizadas, foi possível observar uma melhora significativa na estabilidade da área diretamente afetada pela voçoroca, sobretudo no trecho localizado no bairro Terra Bela. A desaceleração do processo erosivo nessa região demonstra a efetividade das medidas adotadas, mesmo diante das limitações impostas pelas condições climáticas adversas. A resposta favorável do terreno e a estabilização parcial já transmitem uma sensação ampliada de segurança à população residente nas proximidades, além de demonstrar a eficácia técnica das medidas adotadas, como o retaludamento dos taludes, a implantação de sistemas de drenagem, a cobertura vegetal e a utilização de estruturas em gabião.
