**UNIVERSIDADE ESTADUAL DA REGIÃO TOCANTINA DO MARANHÃO**  
**CENTRO DE CIÊNCIAS HUMANAS, SOCIAIS, TECNOLÓGICAS, E LETRAS -**  
**CCHSTL – CAMPUS AÇAILÂNDIA – MA**  
**CURSO DE BACHARELADO EM ENGENHARIA CIVIL**

**DETERMINAÇÃO E CARACTERIZAÇÃO DE MANIFESTAÇÕES PATOLÓGICAS**  
**COM ULTRASSOM: um estudo de caso sobre o impacto de vibrações ferroviárias em**  
**edificações**

Trabalho de Conclusão de Curso apresentado ao  
curso de Engenharia Civil da Universidade  
Estadual da Região Tocantina do Maranhão, sob a  
orientação do Professor Esp. Leonardo Telles de  
Souza Pessoa Filho.

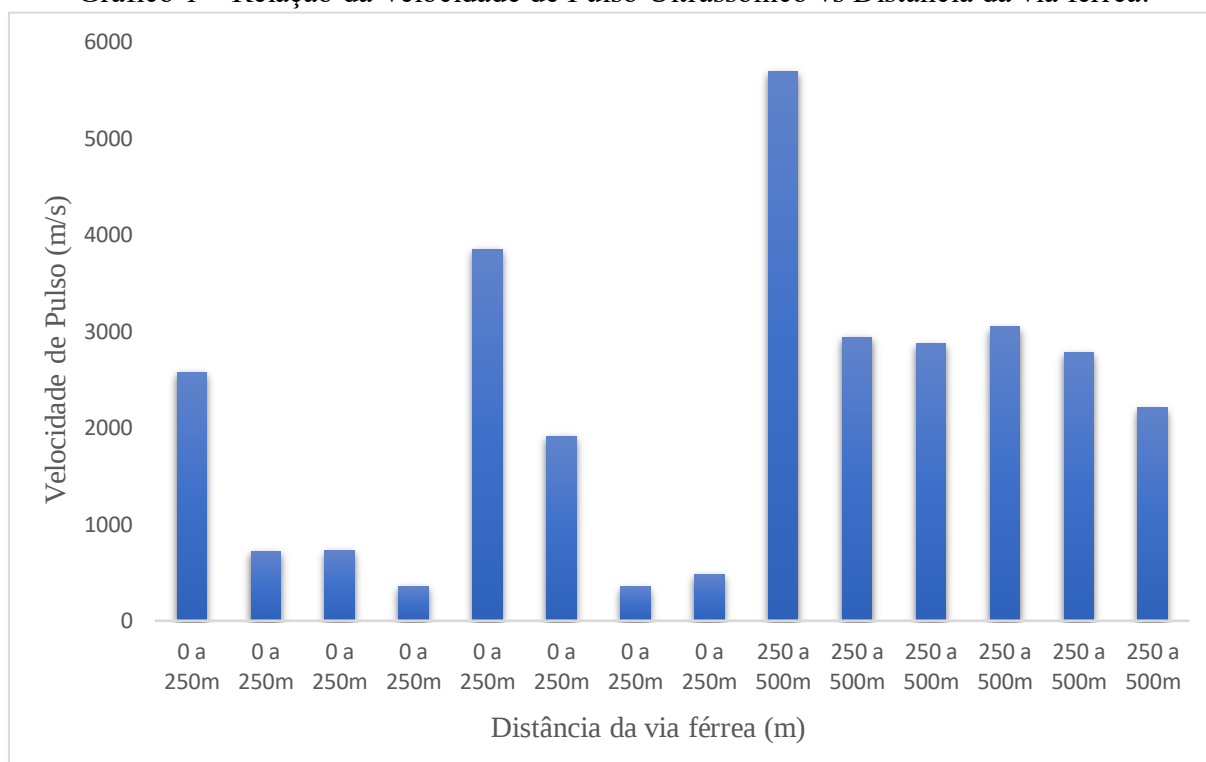
Gráfico 1 – Relação da Velocidade de Pulso Ultrassônico vs Distância da via férrea.

Na tabela 3 nota-se alguns casos de que nos ensaios houve essa divergência de valores por conta da presença de armaduras em pontos específicos. Como muitas das edificações não possuem elementos estruturais armados, os ensaios tiveram também, características de verificação da profundidade de fissuras. Por esse motivo, a VPU muita baixa denota tamanho impacto gerado pela repetição das vibrações cíclicas, conforme mostra o gráfico 1.

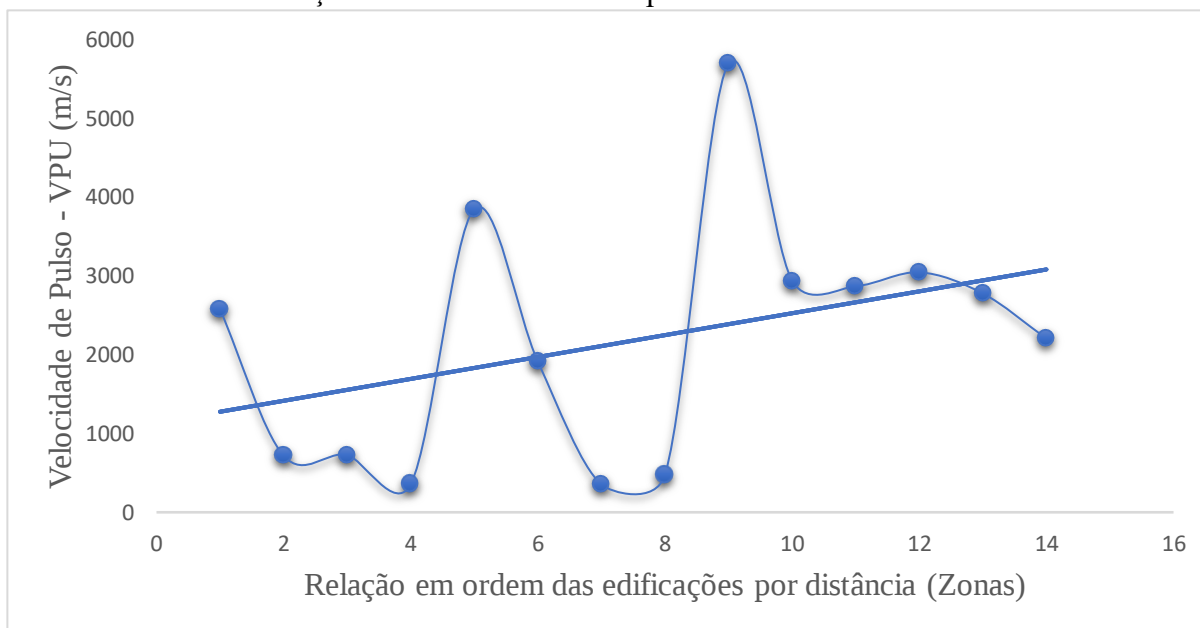
Gráfico 2 – Relação crescente linear do impacto da linha férrea vs distância.

Para consolidar a avaliação quantitativa da integridade estrutural, os dados de Velocidade de Pulso Ultrassônico (VPU) obtidos nos ensaios (Tabela 3) foram agrupados e tiveram suas médias calculadas de acordo com a proximidade da fonte geradora de vibração. Conforme ilustra o gráfico 2, observa-se uma queda expressiva na qualidade do concreto nas edificações mais próximas à ferrovia e uma melhora progressiva conforme se afastava da faixa de domínio.

A zona 1 apresentou uma VPU média significativamente inferior à zona 2, enquadrando-se em grande parte na classificação de concreto ruim a péssimo, segundo os parâmetros de Whitehurst (1951). Esse decaimento acústico e estrutural corrobora com o alto índice de incômodo e a presença de trincas ativas relatados pela comunidade desta faixa, indicada na tabela 1. A sinergia entre a carga dinâmica contínua dos trens e a ausência de armaduras nas autoconstruções atua de forma decisiva para essa degradação acelerada.
