Universidade Estadual  
da Região Tocantina  
do Maranhão

**AS PRINCIPAIS MANIFESTAÇÕES PATOLÓGICAS DO PAVIMENTO ASFÁLTICO  
NA BR-010, NO TRECHO ENTRE DOM ELISEU-PA E ITINGA DO PARÁ-PA.**

Trabalho de Conclusão de Curso apresentado ao Curso de Engenharia Civil Bacharelado do Centro de Ciências Humanas, Sociais, Tecnológicas e Letras da Universidade Estadual da Região Tocantina do Maranhão, Campus Açailândia, como requisito para o grau de bacharelado em Engenharia Civil.

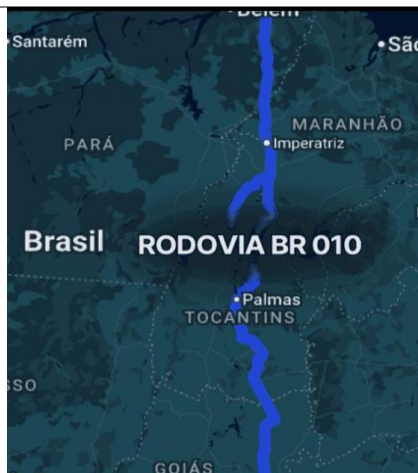
| Localização aproximada (KM / Coordenadas / Referência) | Manifestação patológica | Nível de Severidade (Baixo/Médio/Alto) | Causa Provável da Manifestação Patológica | Solução de Engenharia Proposta (Baseada nos Manuais do DNIT) |
|---|---|---|---|---|
| Ex: Km 15 + 200m (Próximo à saída de Dom Eliseu) | Trincamento em Couro de Jacaré (FC-3) | Alto | Fadiga do revestimento asfáltico decorrente da repetição de cargas pesadas associada à deficiência de suporte das camadas inferiores. | <b>Fresagem técnica</b> do revestimento degradado, reconstituição localizada da base (se necessário) e aplicação de nova camada de <b>CBUQ</b> (Concreto Betuminoso Usinado a Quente). |
