UNIVERSIDADE ESTADUAL DA REGIÃO TOCANTINA DO MARANHÃO
CENTRO DE CIÊNCIAS HUMANAS, SOCIAIS, TECNOLÓGICAS E LETRAS- CCHSTL
CAMPUS AÇAILÂNDIA
CURSO BACHARELADO EM ENGENHARIA CIVIL

VIVIANE CARVALHO DE MORAIS

**ESTUDO DAS PATOLOGIAS EM ESTRUTURAS DE CONCRETO EM
EDIFICAÇÕES RESIDENCIAIS NA CIDADE DE IMPERATRIZ-MA.**

Açailândia-MA
2022

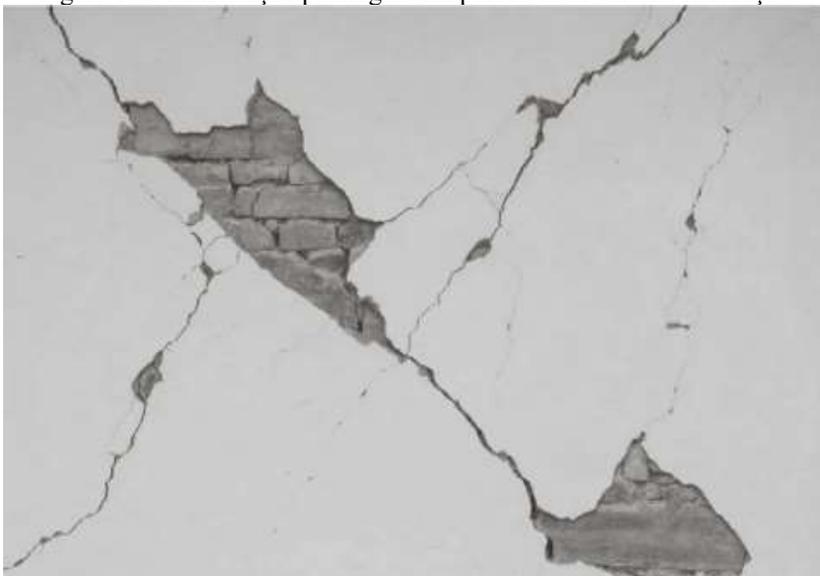
A figura 1 mostra um tipo de patologia muito frequente, que são fissuras, e figura 2 mostra umidade nos rodapés da edificação.

Figura 1 - Manifestação patológica em parede de alvenaria: fissuração.

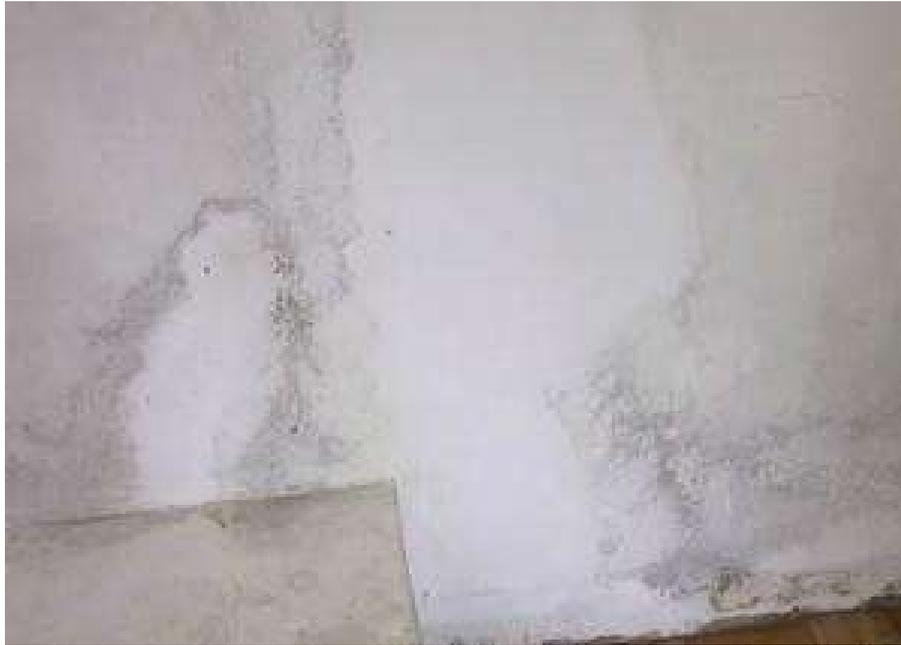
Essa umidade elevada pode ser provocada pela umidade na obra na etapa de construção ainda, por infiltrações, umidade proveniente do solo (infiltração por capilaridade), condensação do vapor da água, ambientes com pouca ventilação e baixa incidência de radiação solar (SENA, et al, 2020). A figura 3 apresenta um exemplo de bolor em parede.

Figura 3 - Bolor em parede revestida de concreto.

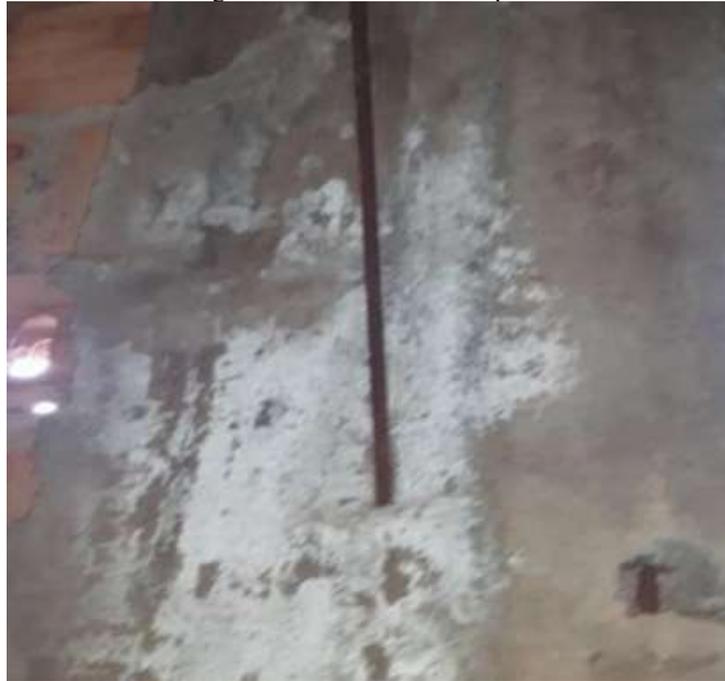
Apresentam-se na forma de manchas brancas na superfície de estruturas de concreto devido a solubilidade do hidróxido de cálcio ($\text{Ca}(\text{OH})_2$) presente no concreto, na presença de umidade formando uma concentração de carbonato de cálcio (CaCO_3), provocada pela evaporação da água e na reação do $\text{Ca}(\text{OH})_2$ com CO_2 (SENA, et al, 2020). A figura 4 exemplifica a aparência de uma eflorescência.

Figura 4 - Eflorescência em pilar.

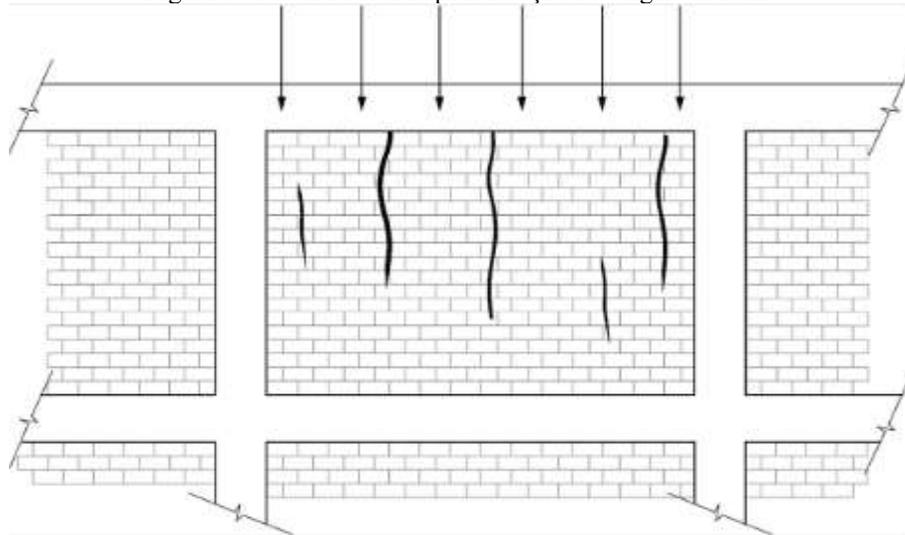
Segundo Caporrino (2018) as aberturas podem ocorrer também devido a sobrecargas dos elementos estruturais (ou pela falta dele) na alvenaria não estrutural, a qual não é projetada para resistir à atuação de cargas verticais além do seu peso próprio e de pequenas cargas de ocupação, a configuração de fissuras quando isso ocorre está representada na figura 5 e 6.

Figura 5 - Fissura causada pela atuação de cargas verticais.

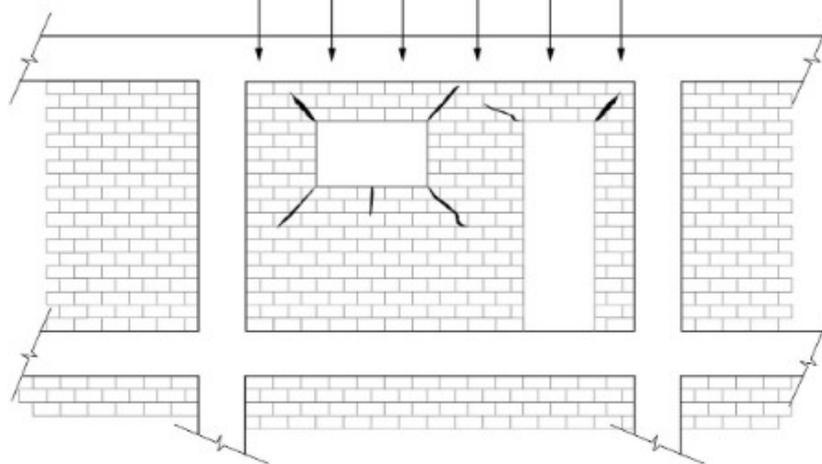
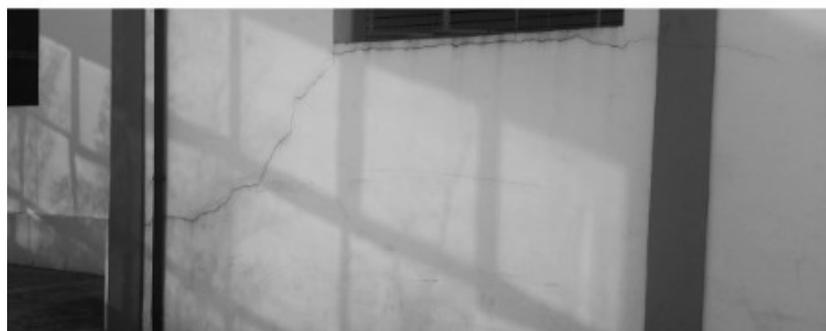
Figura 6 - Fissura causada pela atuação de cargas verticais.

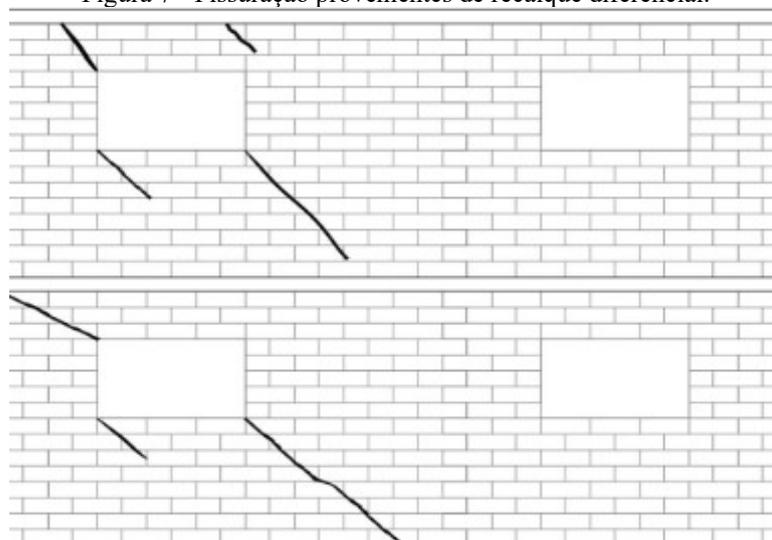
Segundo Caporrino (2018), o recalque diferencial pode se originar devido a falhas no projeto estrutural, rebaixamento do lençol freático, camadas de solo com resistências divergentes pela extensão da edificação, influência de edificações vizinhas (figura 8), entre outras. Um exemplo de fissuração devido ao recalque diferencial é mostrado na figura 7.

Figura 7 - Fissuração provenientes de recalque diferencial.

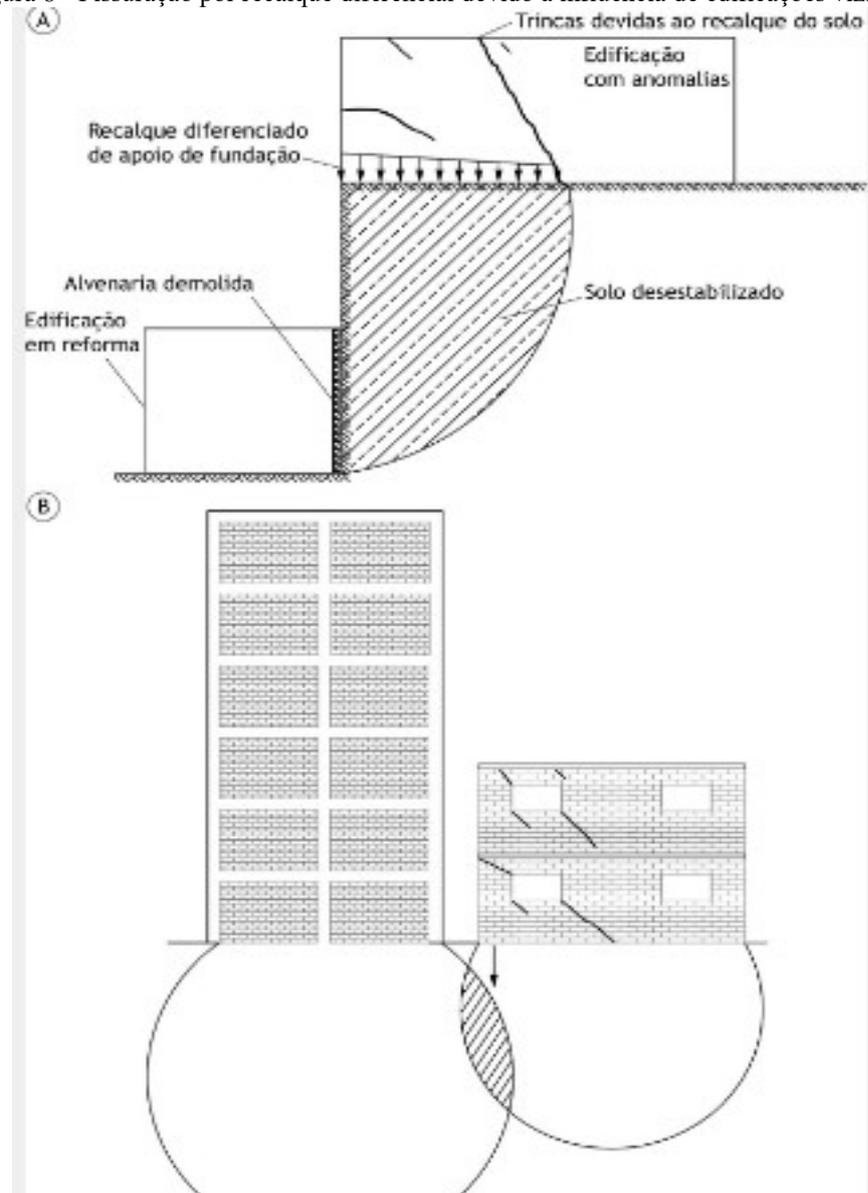
Figura 8 - Fissuração por recalque diferencial devido a influência de edificações vizinhas.

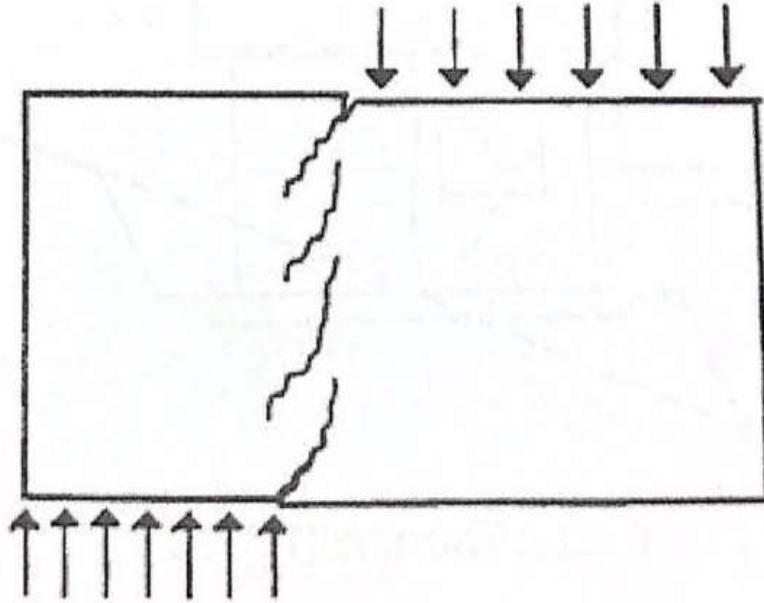
A figura 9 exemplifica o recalque em fundações contínuas devido a carregamentos desbalanceados. A parte que sofre maior carregamento apresenta o maior recalque e consequentemente o aparecimento de trincas de cisalhamento.

Figura 9 - Trinca por recalque diferencial devido a sobrecargas desbalanceadas.

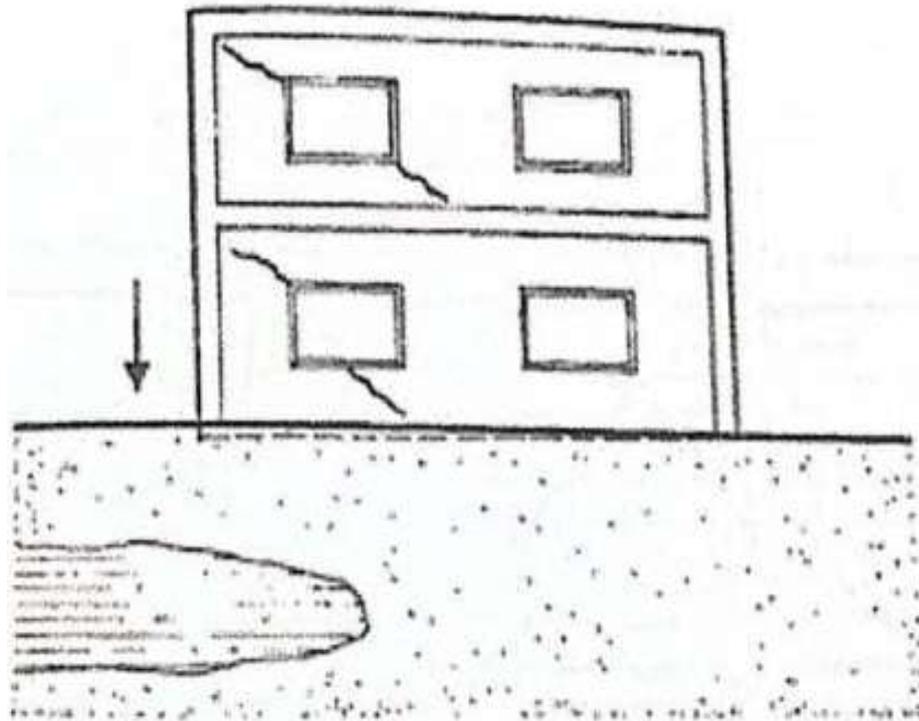
Na figura 10 é mostrado como as trincas se manifestam quando ocorre o recalque devido a camadas de solo divergentes pela extensão da edificação.

Figura 10 - Trinca por recalque devido a camadas de solo não homogêneas.

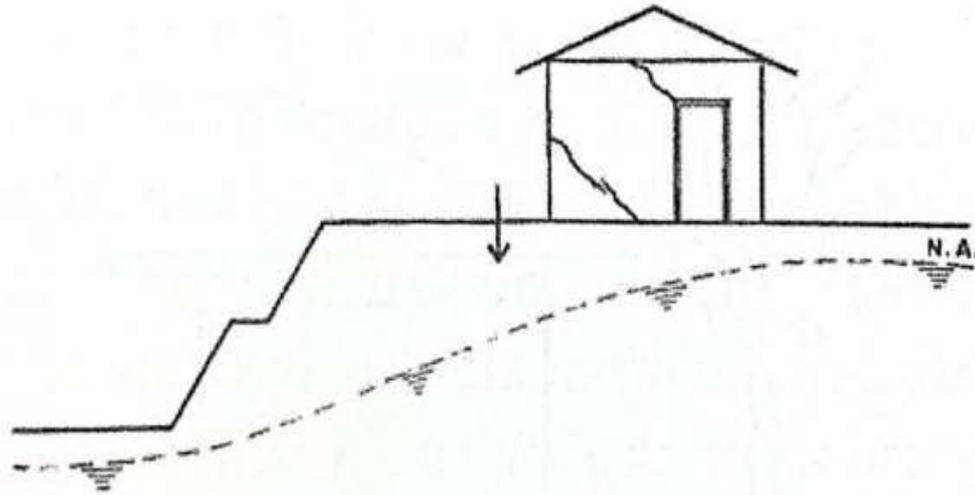
Outra causa frequente de recalques diferenciais é a variabilidade do teor de umidade no terreno da edificação, ocasionados por chuvas, seca prolongada, absorção por plantas,

evaporação e rebaixamento do nível de água naturalmente (SENA, et al, 2020), conforme mostra figura 11.

Figura 11 - Trinca por recalque diferencial causado pelo rebaixamento aquífero.
