UNIVERSIDADE ESTADUAL DA REGIÃO TOCANTINA DO MARANHÃO -  
UEMASUL  
CAMPUS AÇAILÂNDIA  
ENGENHARIA CIVIL BACHARELADO

**MANIFESTAÇÕES PATOLÓGICAS NA CONSTRUÇÃO CIVIL:** estudo de caso em  
um estabelecimento comercial localizado na cidade de Açailândia - MA

Açailândia – MA  
2023

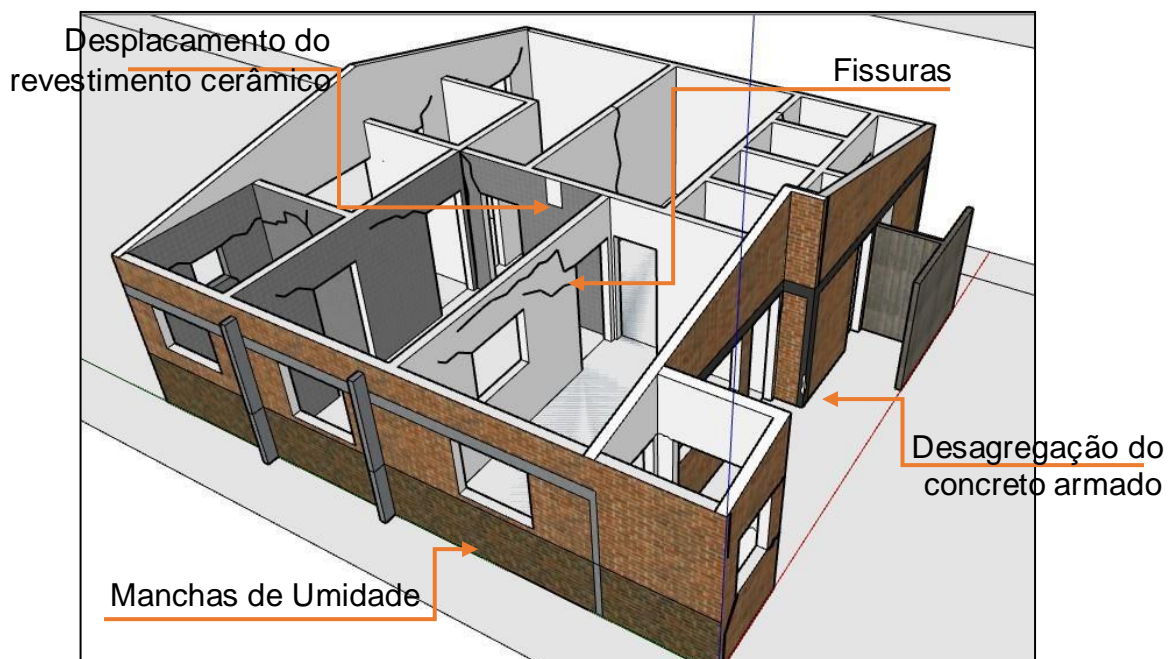
**Figura 13:** Maquete com disposição das manifestações patológicas  
**Fonte:** Autor

É importante salientar que, embora as manifestações patológicas tenham ocorrido devido a falhas no processo construtivo, é fundamental reconhecer a importância de identificar as causas raiz desses problemas. Além das falhas na construção propriamente dita, como a falta de manutenção preventiva adequada, também é necessário considerar outros fatores que podem ter contribuído para o surgimento dessas manifestações.

A visualização detalhada do estabelecimento contribuiu para uma análise mais acurada das manifestações patológicas, auxiliando no diagnóstico dos problemas e na definição das medidas corretivas necessárias. A maquete 3D proporcionou uma visão abrangente e realista da situação, facilitando o planejamento e a execução das ações de reparo e reforço da estrutura.
