UNIVERSIDADE DA REGIÃO TOCANTINA DO MARANHÃO  
CAMPUS AÇAILÂNDIA  
CURSO DE ENGENHARIA CIVIL BACHARELADO

**PROBLEMÁTICAS URBANAS:** Estudo da acessibilidade no centro comercial de Açailândia –  
MA em conformidade com a NBR 9050/2020 – Acessibilidade a Edificações, Mobiliário,  
Espaços e Equipamentos Urbanos

Artigo apresentado ao curso Engenharia Civil da Universidade Estadual da Região Tocantina do Maranhão, *campus* Açailândia, como requisito para o grau de bacharelado em Engenharia Civil.

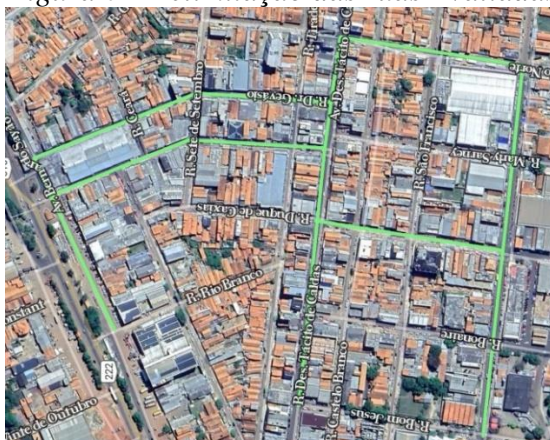
*Figura 01-Delimitação das ruas Avaliadas*

As ruas foram determinadas para a realização do estudo de acordo com seu posicionamento geográfico dentro do município e a sua relevância comercial para a cidade, de acordo com a figura 01, pois estas apresentam um maior fluxo de pedestres, uma grande concentração de agências bancárias, supermercados e lojas, além do terminal rodoviário e do mercado público municipal, sendo elas:

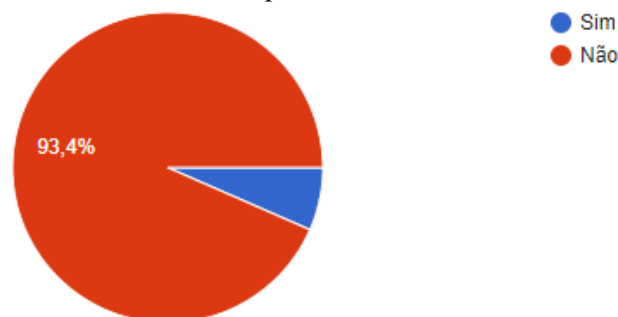
Gráfico 06- Você considera que é possível caminhar livremente pelas calçadas e passeios públicos?

O gráfico 06 mostra que 93,4% dos entrevistados consideram não ser possível caminhar livremente pelas calçadas e passeios públicos.

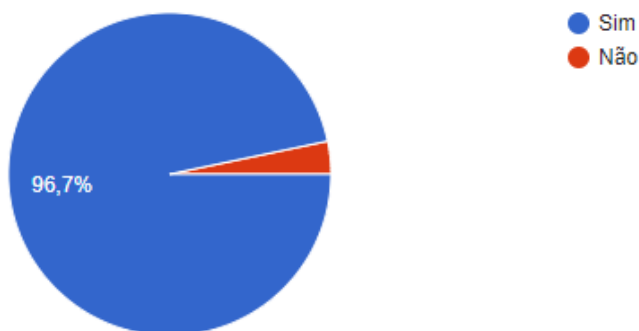
Gráfico 09- Você considera que as calçadas e passeios públicos possuem muitos obstáculos?

Para 96,7% dos entrevistados, as calçadas e passeios públicos possuem muitos obstáculos, de acordo com o gráfico 09.

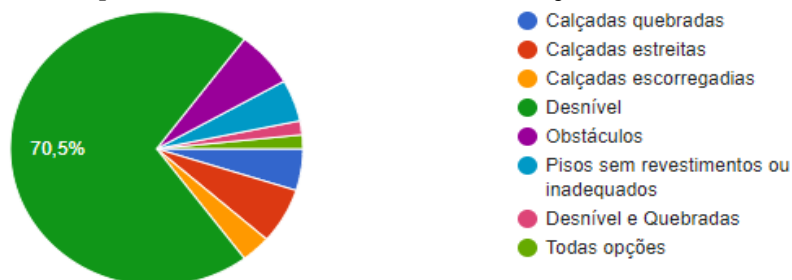
*Gráfico 10- Qual a maior dificuldade você considera ao caminhar pelas calçadas e passeios públicos do centro comercial de Açailândia?*

Conforme observamos no gráfico 10, 70,5% dos entrevistados afirmaram que o desnível se mostrou ser a maior dificuldade em se caminhar pelas calçadas.

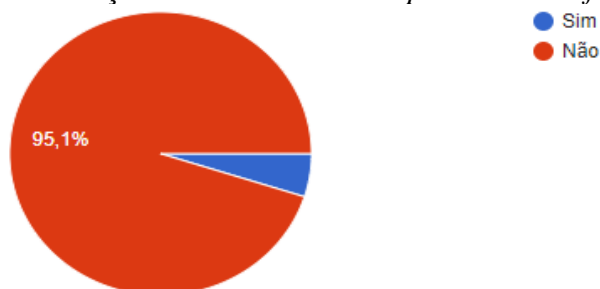
*Gráfico 12- Você diria que as obras de acessibilidade encontradas nas calçadas do centro comercial de Açailândia-MA são adequadas e satisfatórias?*

Para 95,1% dos entrevistados, as obras de acessibilidade encontradas nas calçadas no centro comercial de Açailândia não são satisfatórias, é o que observamos no gráfico 12.
