UNIVERSIDADE ESTADUAL DA REGIÃO TOCANTINA DO MARANHÃO –  
UEMASUL CENTRO DE CIÊNCIAS HUMANAS, SOCIAIS, TECNOLÓGICAS E  
LETRAS – CCHSTL *CAMPUS* AÇAILÂNDIA  
BACHARELADO EM ENGENHARIA CIVIL

**FRANCISCO MATHEUS DA SILVA BARROS**

**ANÁLISE DE MANIFESTAÇÕES PATOLÓGICAS EM ESCOLAS PÚBLICAS NO  
MUNICÍPIO DE AÇAILÂNDIA/MA**

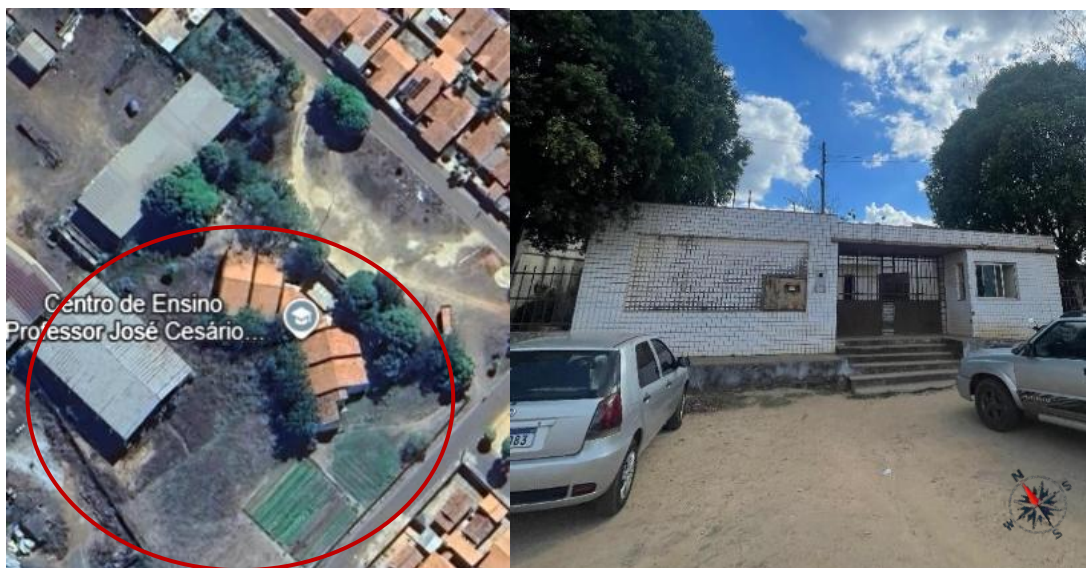
**Figura 17** – Centro de Ensino Professor José Cesário da Silva.

A edificação possui acesso principal voltado para a via pública, com orientação aproximada para leste, conforme apresentado na Figura 17. Durante a inspeção, foram analisadas as condições gerais da estrutura, buscando identificar possíveis anomalias que pudessem comprometer o desempenho, a segurança, a durabilidade e o conforto dos ambientes escolares.

Durante a vistoria foram analisadas diferentes manifestações patológicas presentes na edificação, tais como fissuras, trincas, infiltrações, umidade, presença de mofo, desprendimento de revestimentos, desgaste de pisos, deterioração de elementos estruturais e corrosão em componentes metálicos, além da verificação de possíveis irregularidades nas instalações elétricas e hidrossanitárias. Também foram consideradas as condições gerais de uso, conservação e manutenção do prédio escolar.

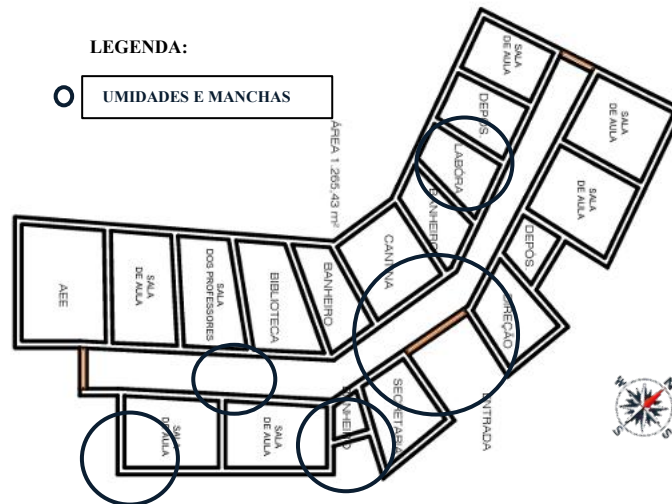
**Figura 18 – Croqui com mapeamento das anomalias.**

Durante a vistoria técnica realizada durante 05/08/2025 – às 14h21 e 14/08/2025 às 09h31 na Escola Estadual José Cesário, foram constatadas várias anomalias associadas à infiltração de água em múltiplos cômodos do edifício em cada parte do prédio conforme o croqui da Figura 18. Entre as ocorrências observadas destacam-se manchas nas paredes, presença de mofo e sinais de infiltração, evidenciando a ação contínua da umidade sobre os elementos construtivos. O Quadro 4 apresenta alguns dos pontos onde essas manifestações foram registradas durante a inspeção.

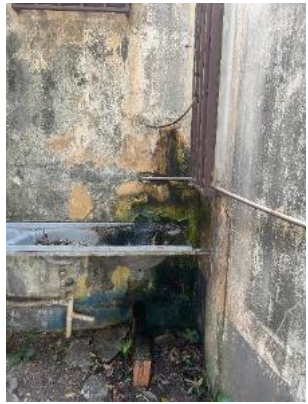
| Fotos | Descrição |
|---|---|
| <p>(a)</p> | <p>Umidade por infiltração associada à umidade ascendente na base da parede, com presença de colonização biológica próxima à pia externa.</p> <p><b>Recomendação técnica:</b></p> <p>Verificar vazamentos no sistema hidrossanitário, eliminar fontes de umidade e recompor o revestimento com tratamento impermeabilizante.</p> |

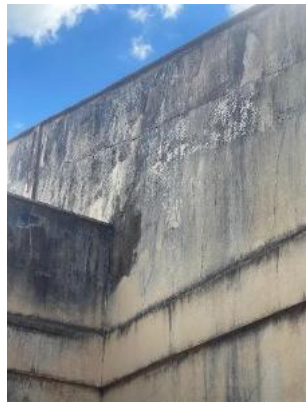
| Fotos | Descrição |
|---|---|
| <p>(b)</p> | <p>Manchas de umidade, escoamentos e colonização biológica na platibanda da edificação, indicando infiltração de água pluvial e desgaste do revestimento.</p> <p><b>Recomendação técnica:</b></p> <p>Realizar limpeza da superfície, tratar possíveis fissuras e executar impermeabilização da platibanda, seguida de aplicação de pintura externa protetiva.</p> |

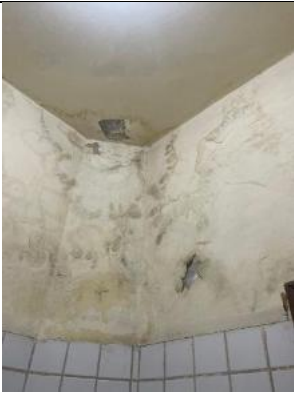
| Fotos | Descrição |
|---|---|
| <p>(c)</p> | <p>Manchas de umidade, bolor e degradação do revestimento</p> |

| | <p>no encontro das paredes, indicando infiltração de água possivelmente proveniente da cobertura ou instalações hidráulicas.</p> <p><b>Recomendação técnica:</b></p> <p>Identificar e corrigir a origem da infiltração, remover o revestimento deteriorado e recompor o acabamento com aplicação de pintura antimoho.</p> |

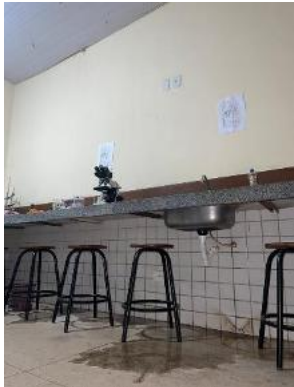
| <p>(e)</p> | <p>Presença de umidade e acúmulo de água no piso próximo à pia, indicando possível vazamento ou deficiência no sistema de drenagem.</p> <p><b>Recomendação técnica:</b></p> <p>Verificar e corrigir possíveis vazamentos nas instalações hidráulicas, além de realizar limpeza e adequação da drenagem do local.</p> |

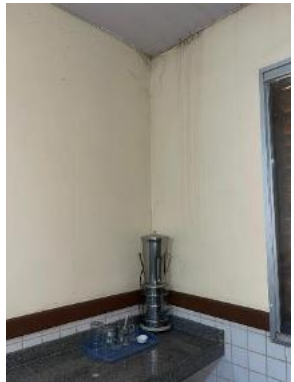
| <p>(f)</p> | <p>Manchas de umidade e escorrimentos no encontro das paredes, indicando infiltração de água possivelmente proveniente da cobertura ou de falhas de impermeabilização.</p> <p><b>Recomendação técnica:</b></p> <p>Verificar a origem da infiltração, realizar tratamento da superfície afetada e aplicar pintura protetiva adequada para áreas sujeitas à umidade.</p> |

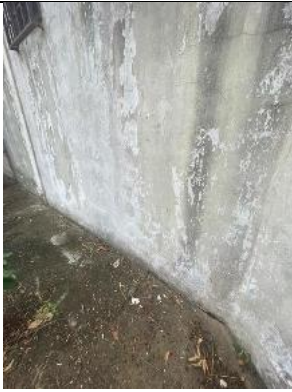
| <p>(g)</p> | <p>Manchas de umidade, escorrimentos e degradação do</p> |

| | <p>revestimento na base da parede externa, indicando infiltração pluvial e possível umidade ascendente por capilaridade.</p> <p><b>Recomendação técnica:</b></p> <p>Melhorar a drenagem do entorno da edificação, tratar o revestimento deteriorado e executar impermeabilização na base da parede, seguida de pintura protetiva externa.</p> |

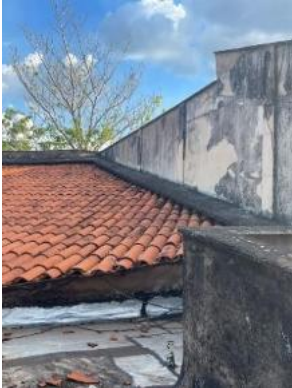
| <p>(h)</p> | <p>Manchas de umidade e degradação do revestimento na platibanda, associadas à infiltração de águas pluviais e falhas na impermeabilização da cobertura.</p> <p><b>Recomendação técnica:</b></p> <p>Verificar o estado das telhas, rufos e calhas, realizar reparos na cobertura e executar impermeabilização da platibanda com pintura protetiva.</p> |

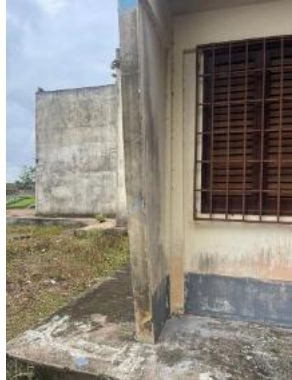
| <p>(i)</p> | <p>Manchas de umidade e escorrimentos no pilar e na base da parede externa, indicando infiltração de água pluvial e degradação do revestimento.</p> <p><b>Recomendação técnica:</b></p> <p>Realizar limpeza da superfície, recompor o revestimento deteriorado e aplicar impermeabilização e pintura protetiva na área afetada.</p> |

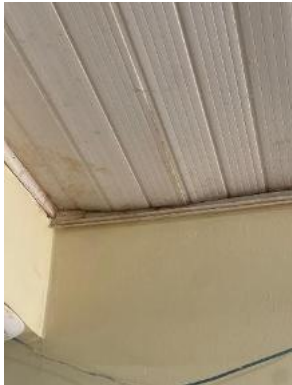
| <p>(j)</p> | <p>Manchas de umidade e escorrimentos no encontro entre a parede e o forro, indicando possível infiltração proveniente da cobertura.</p> <p><b>Recomendação técnica:</b></p> <p>Verificar as condições da cobertura e das telhas, corrigir possíveis pontos de infiltração e realizar tratamento e repintura da área afetada.</p> |

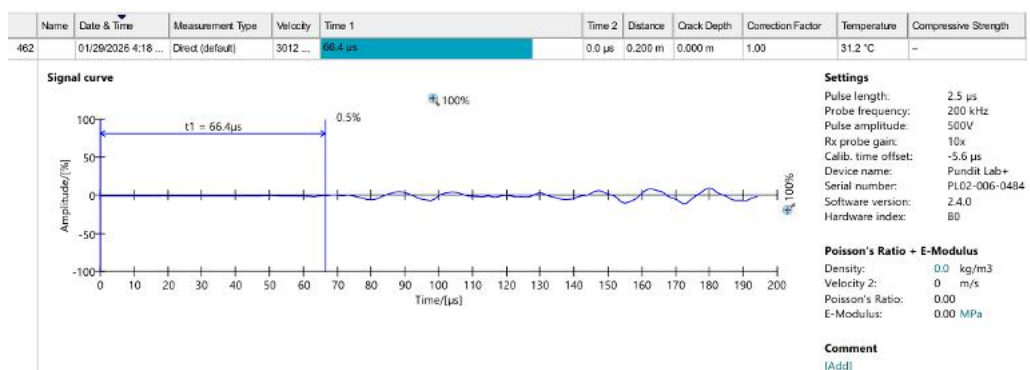
**Figura 27** – Análise do Software Pundit Link no Pilar 1.

A Figura 27 apresenta a análise do Pilar 1 localizado no corredor da escola, evidenciando o gráfico do sinal ultrassônico obtido por meio do software Pundit Link. A partir dos dados coletados, considerando a distância entre transdutores de 0,200 m, foram obtidas velocidades variando entre 2.488 m/s e 5.814 m/s, com faixa predominante em torno de 3.300 m/s, resultando em classificação majoritária viável, com ocorrências pontuais de valores classificados como excelente, conforme critérios adotados.

Devido à grande quantidade de registros obtidos e à presença de leituras nulas (0 m/s), a determinação exata da média aritmética e do desvio padrão requereria a organização dos dados em planilha contendo apenas as medições válidas. Ainda assim, considerando a predominância dos valores na faixa entre 3.100 e 3.350 m/s, estima-se que a velocidade característica do Pilar 1 seja aproximadamente 3.300 m/s, indicando, de modo geral, boa qualidade do concreto.

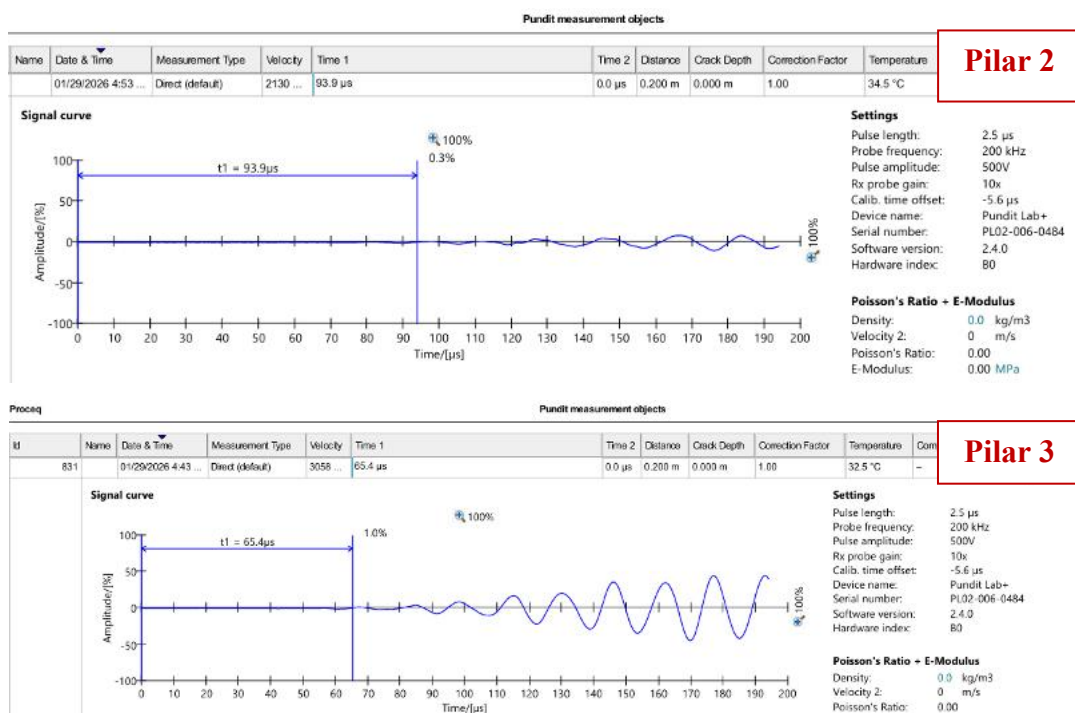
**Figura 28 – Análise do Software Pundit Link no Pilar 2 e 3.**

Valor compatível com o mostrado no equipamento **Velocity  $\approx 3,0$  km/s**. Com ocorrências pontuais classificadas como ótima e excelente, deu-se continuidade às análises. A Figura 28 apresenta os resultados obtidos para os Pilares 2 e 3, ensaiados por meio da transmissão indireta no lado externo da sala de aula, conforme a metodologia adotada.

Nos Pilares 2 e 3, os ensaios de ultrassom foram realizados por meio do método de transmissão indireta, sendo efetuadas três leituras do tempo de propagação do pulso ultrassônico em cada ponto de medição. O procedimento adotado seguiu as recomendações da ABNT NBR 8802:2019, que orienta a realização de medições repetidas no mesmo local e a utilização do valor médio das leituras válidas, com o objetivo de reduzir a influência de variáveis operacionais e da heterogeneidade superficial do concreto.

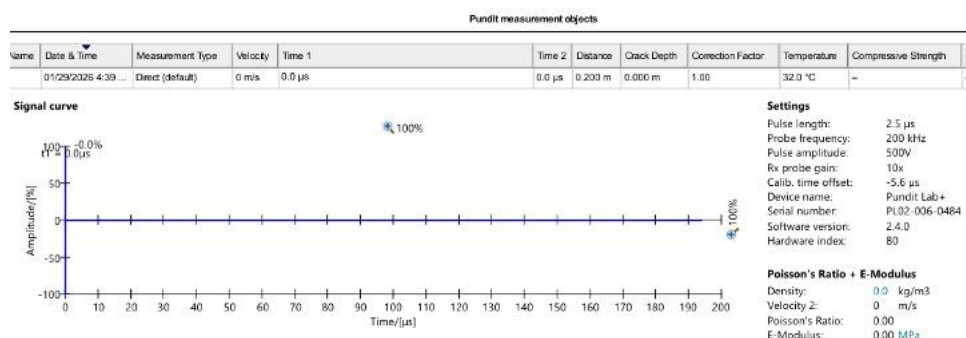
**Figura 29 – Análise do Software Pundit Link no Pilar 4.**

Com base nos resultados do ensaio de velocidade de pulso ultrassônico, o Pilar 4 apresentou velocidades predominantemente entre 3.000 e 3.400 m/s, sendo classificado como BOM quanto à qualidade do concreto após a nova leitura no aparelho. Os resultados indicam boa compacidade e homogeneidade do material analisado. Também foi identificado um valor isolado inferior a 2.000 m/s, considerado discrepante por não apresentar repetição nas demais medições. A Figura 29 apresenta os resultados obtidos para o elemento estrutural analisado.

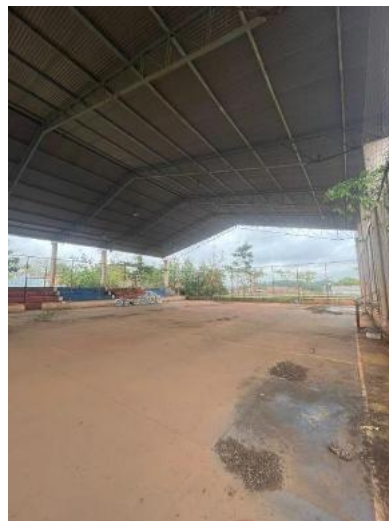
**Figura 30** – Quadra poliesportiva José Cesário interditada.

Diante das manifestações observadas nos pilares da quadra, recomenda-se a interdição preventiva da área, como medida de segurança, considerando o potencial risco aos usuários conforme demonstra a Figura 30. Em função do nível de fissuração visível e da necessidade de intervenção estrutural mais abrangente, sugere-se a inclusão do local em planejamento para demolição controlada e posterior reconstrução, a ser realizada no âmbito de futura reforma, mediante elaboração de projeto técnico específico.

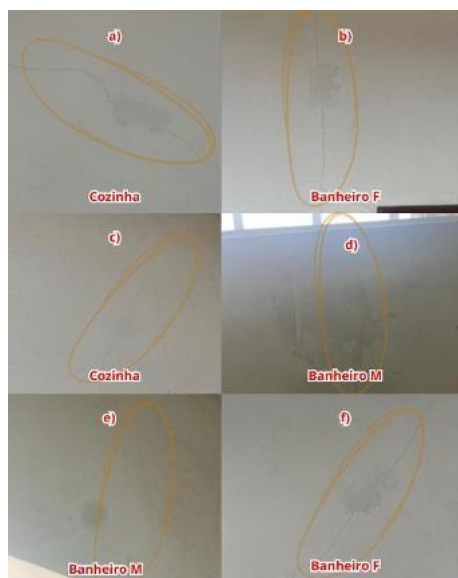
**Figura 41** - Selo de gesso após 30 dias: 16/02/2026 às 11h14

Após o período total de 30 dias de monitoramento, verificou-se que os selos de gesso aplicados nas fissuras localizadas nos banheiros e na cozinha permaneceram íntegros, sem ocorrência de rupturas ou deslocamentos conforme demonstra a Figura 41. Esse comportamento confirma que, durante todo o período de acompanhamento (15 e 30 dias), não houve evolução das aberturas nem indícios de atividade das manifestações do tipo fissuras, indicando condição estável.

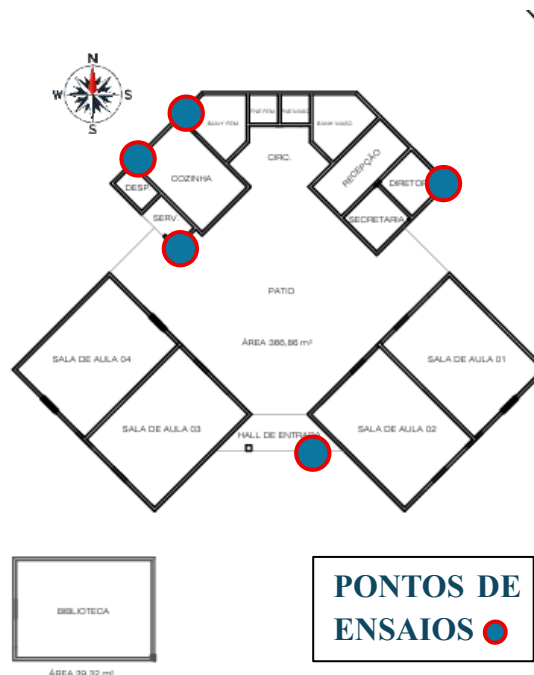
**Figura 42** – Pontos de ensaio com Ultrassom nos pilares do prédio.

O procedimento adotado seguiu as recomendações da ABNT NBR 8802:2019, utilizando medições repetidas e posterior cálculo da média das leituras válidas. Os ensaios foram realizados em cinco pilares da edificação, com processamento dos dados no software Punditlink Setup.exe, conforme apresentado na Figura 43. Ressalta-se que foi utilizado o mesmo parâmetro de análise aplicado na escola anteriormente estudada, sendo os ensaios realizados em 05/03/2026 às 16h38.

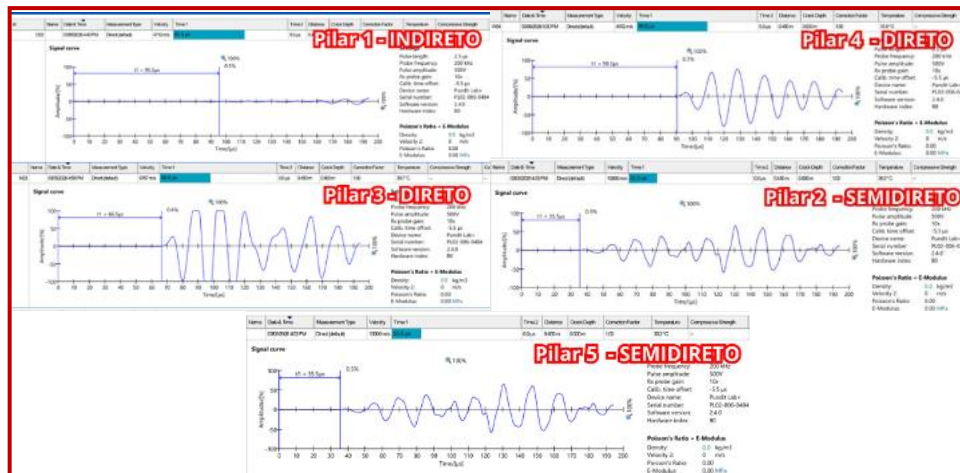
**Figura 43** – Resultado da leitura de cada pilar analisado com aparelho.

Conforme apresenta na Tabela 9, os resultados dos ensaios ultrassônicos indicam que os pilares da Escola José Egídio Quintal Filho apresentam, de modo geral, boa a excelente qualidade do concreto, com velocidades predominantemente superiores a 4.000 m/s seguindo o mesmo procedimento da Equação 1. Observa-se comportamento relativamente homogêneo entre os elementos analisados, com destaque para os pilares 3 e 4, que apresentaram classificação excelente, indicando elevada compacidade e integridade interna do material.

Mesmo sem a identificação de anomalias estruturais relevantes, recomenda-se a adoção de medidas preventivas voltadas à conservação dos elementos construtivos, como a aplicação de pintura protetiva acrílica ou revestimentos impermeabilizantes. Também é importante corrigir possíveis infiltrações próximas aos elementos avaliados, evitando a ação de agentes agressivos sobre o concreto. Além disso, torna-se fundamental a realização de manutenção periódica, com inspeções programadas, preferencialmente em intervalos de até dois anos, conforme orienta a ABNT NBR 5674:2024, visando preservar o desempenho e a vida útil da edificação.

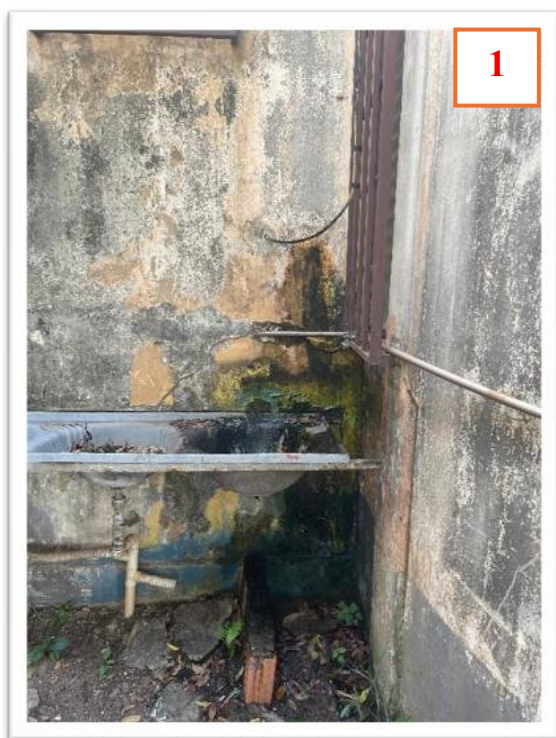
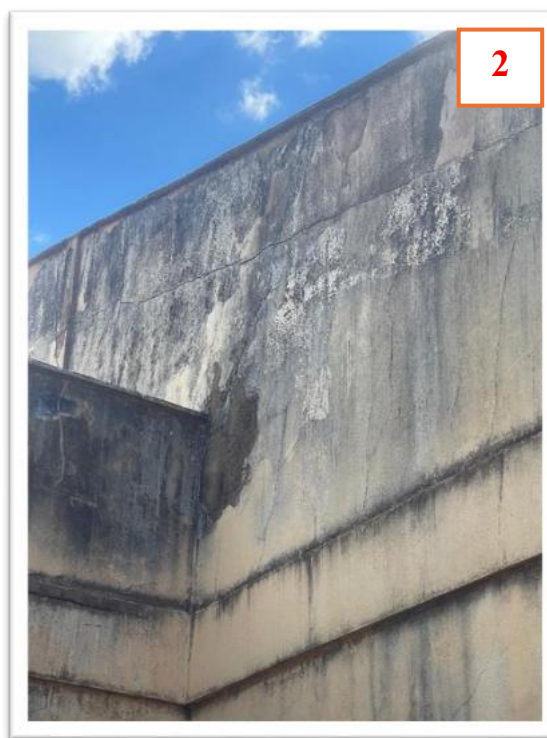
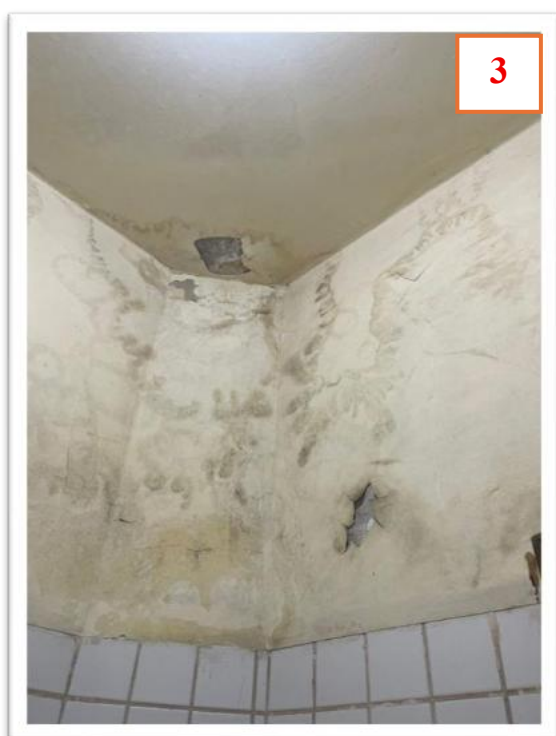
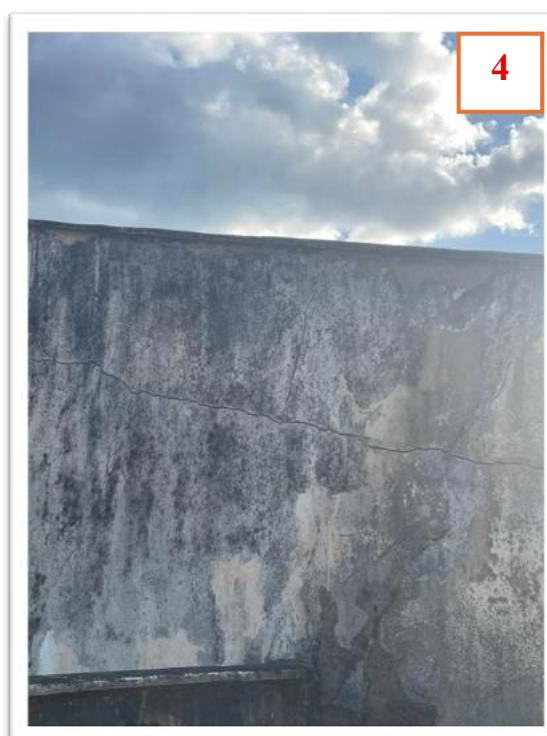
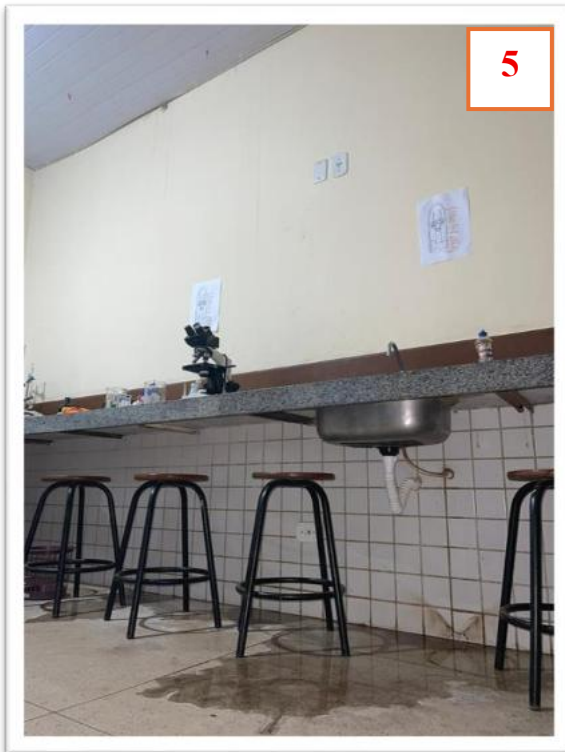
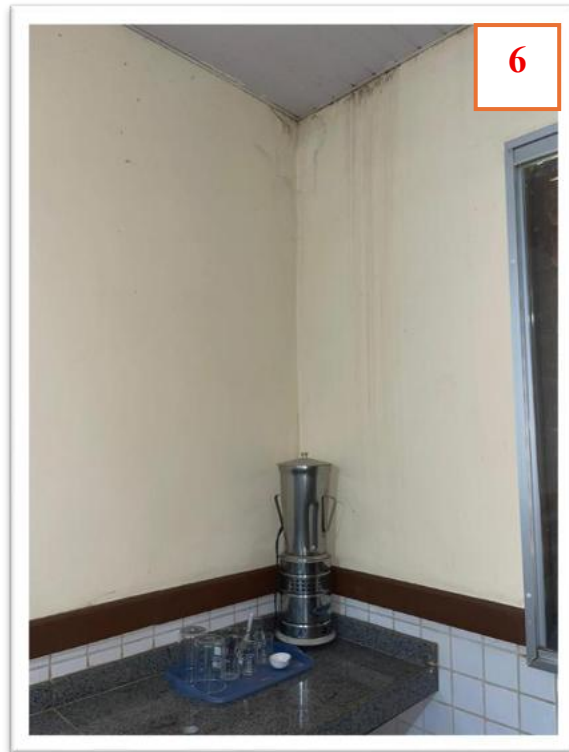
Fotografia 1: Patologia N° 01 e sua localização

**ANOMALIA Nº01 – ÚMIDADE e MANCHAS NAS PAREDES, 05/08/2025 – às 14h21  
e 14/08/2025 às 09h31**

Como medida preventiva indispensável, deve ser implantado sempre o plano de manutenção periódica, com inspeções regulares da cobertura, das instalações hidráulicas e das superfícies internas, especialmente após períodos chuvosos, a fim de evitar a reincidência das manifestações patológicas.

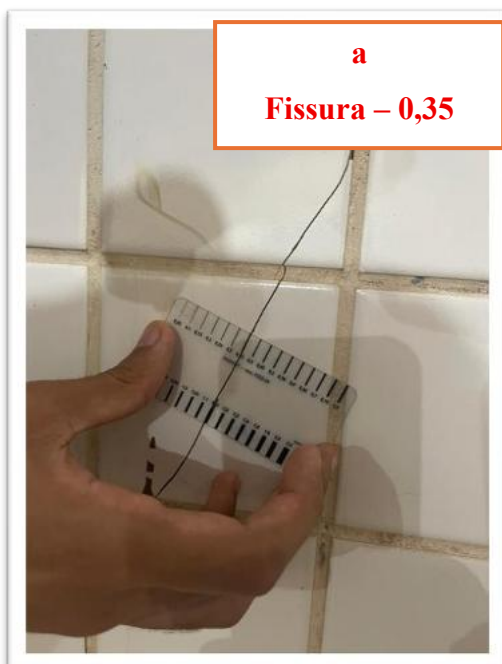
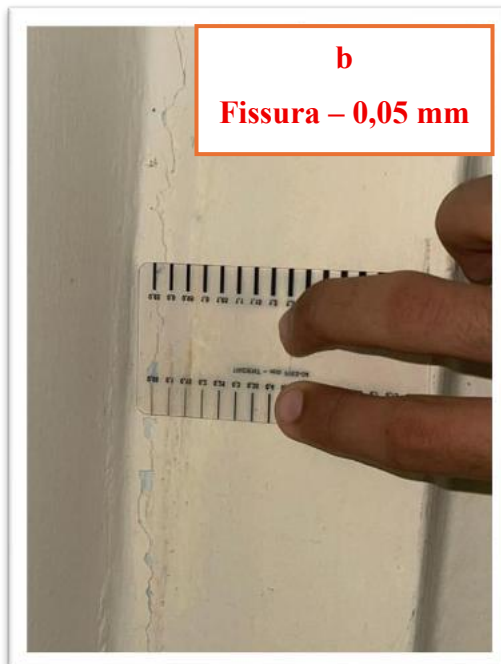
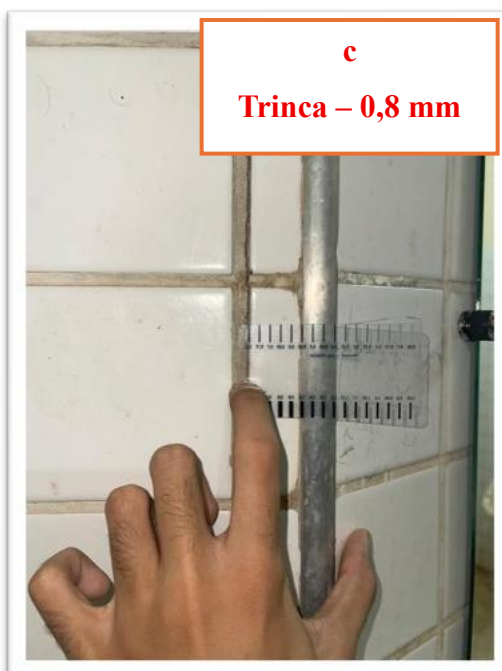
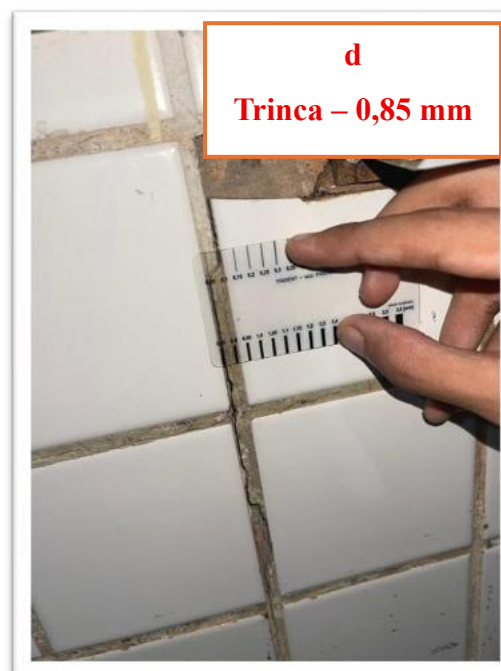
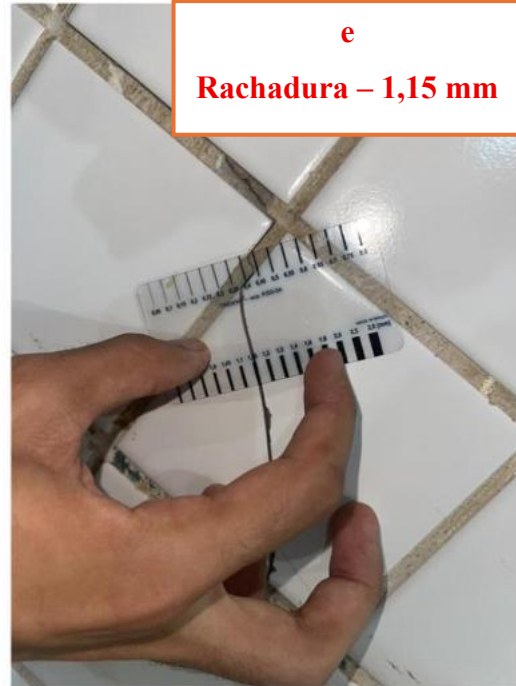
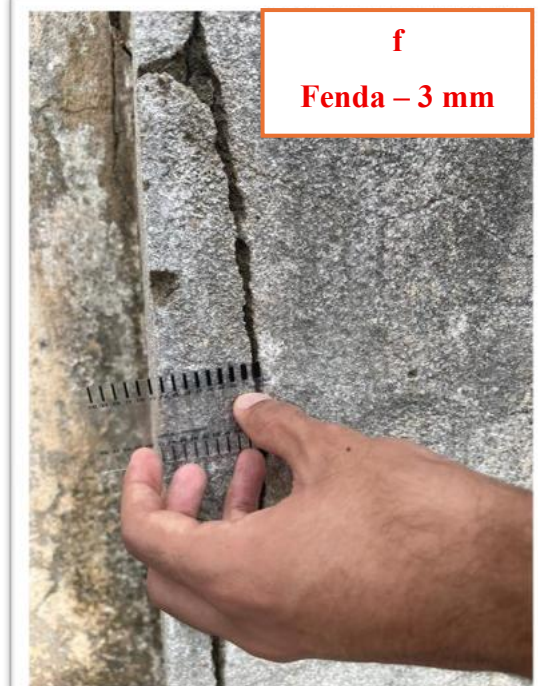
Fotografia 2: Patologia Nº02 e sua localização

**ANOMALIA Nº02 – FISSURAS, Inspeção realizada em: 14/10/2025 às 09h31**  
**Monitoramento: 15/01/2026 a 15/02/2026**

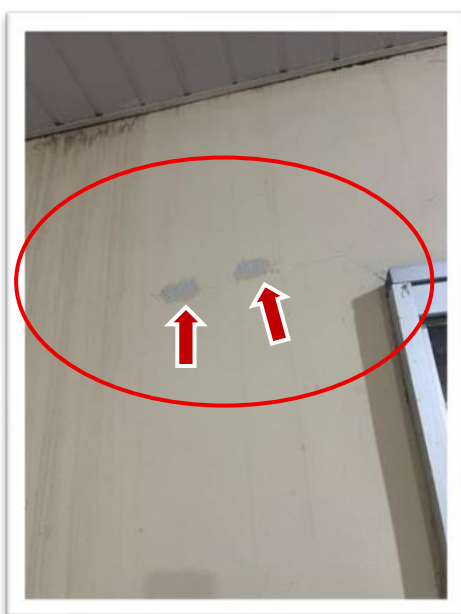
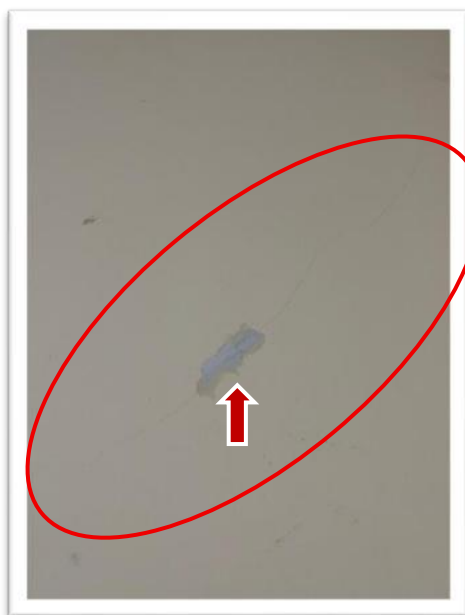
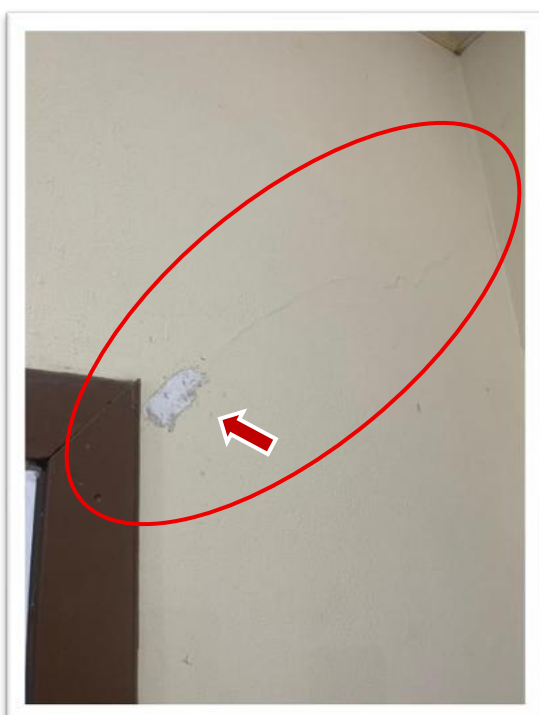
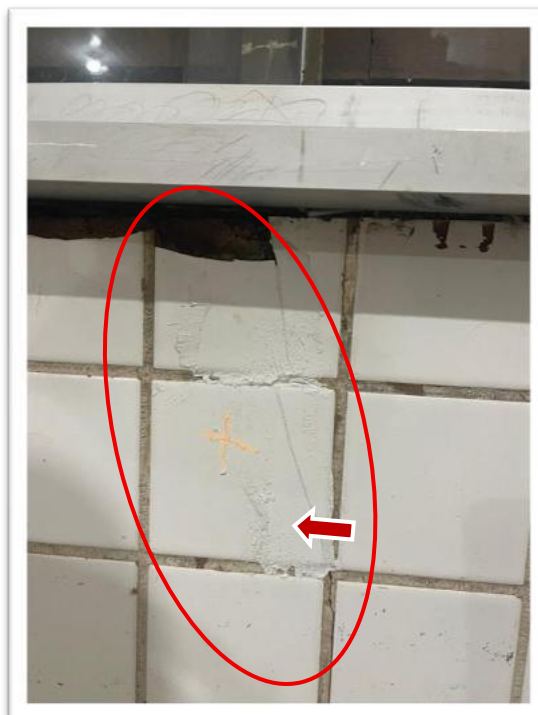
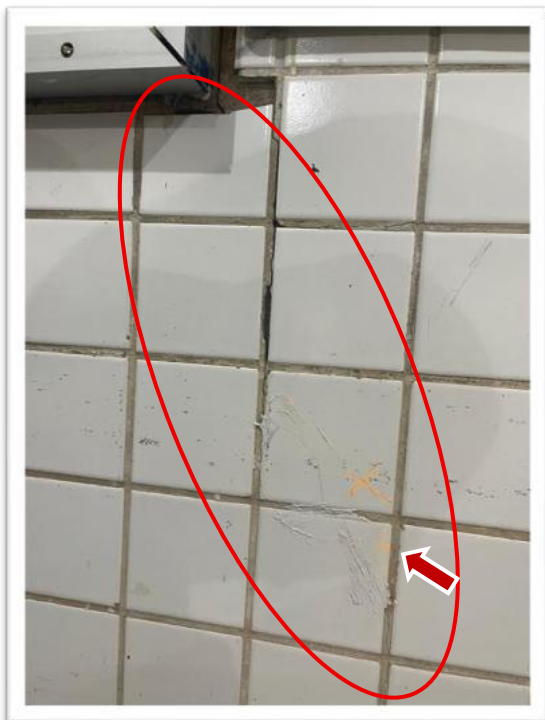
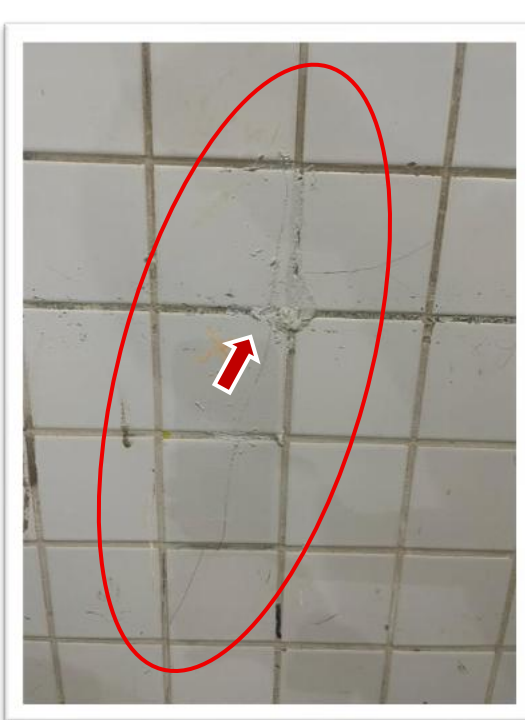
É o método mais simples e tradicional. Aplica-se uma pequena pastilha de gesso sobre a fissura (CONFORME AS IMAGENS ABAIXO):

- Se o selo romper → a fissura está ativa (há movimentação).
- Se permanecer íntegro após período de observação → fissura estabilizada.

Com o objetivo de verificar a atividade das manifestações do tipo fissuras identificadas na edificação, foram aplicados selos de gesso em pontos estratégicos da escola conforme mostra as setas nas imagens, especialmente em algumas **salas do prédio conforme o Croqui baixo**. A medida visa monitorar possíveis movimentações e identificar se as fissuras e fendas encontram-se ativas ou estabilizadas.

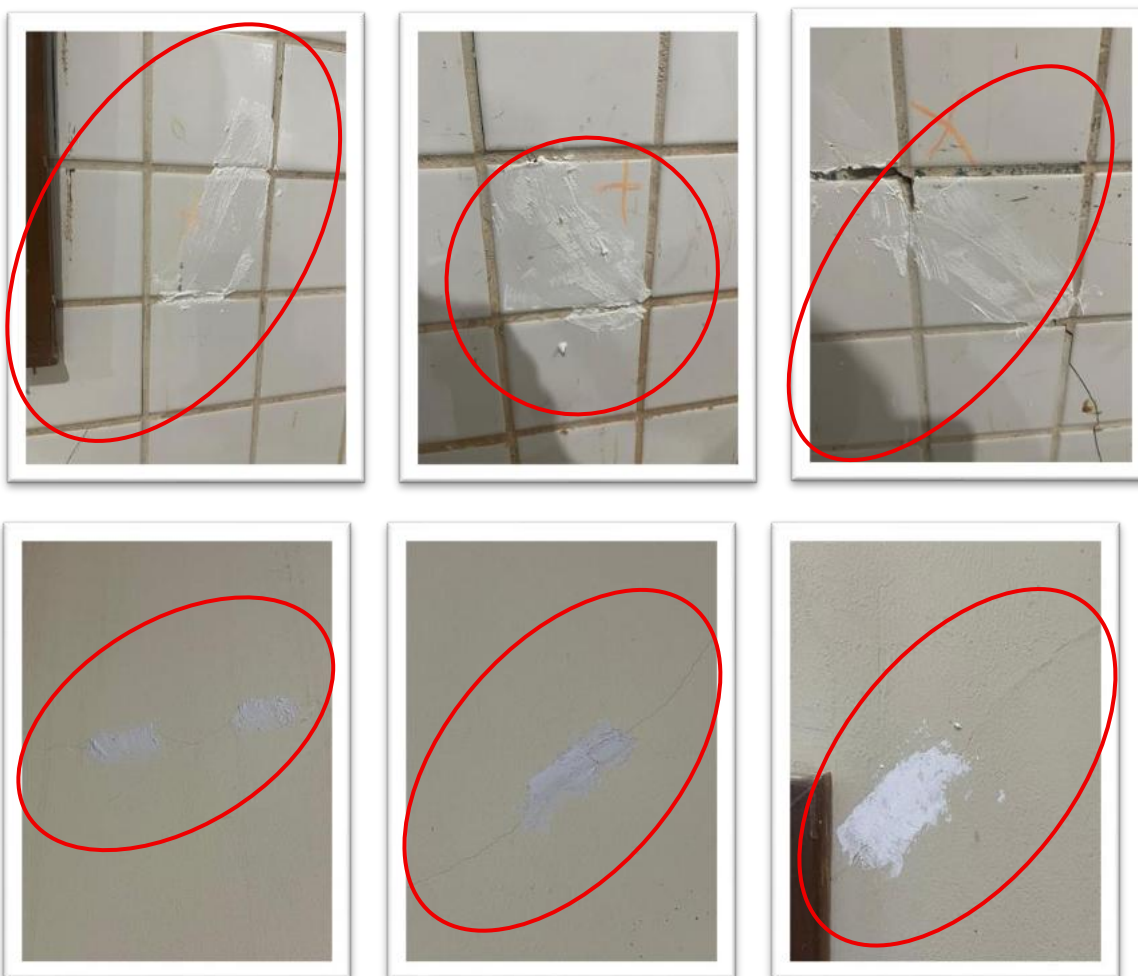
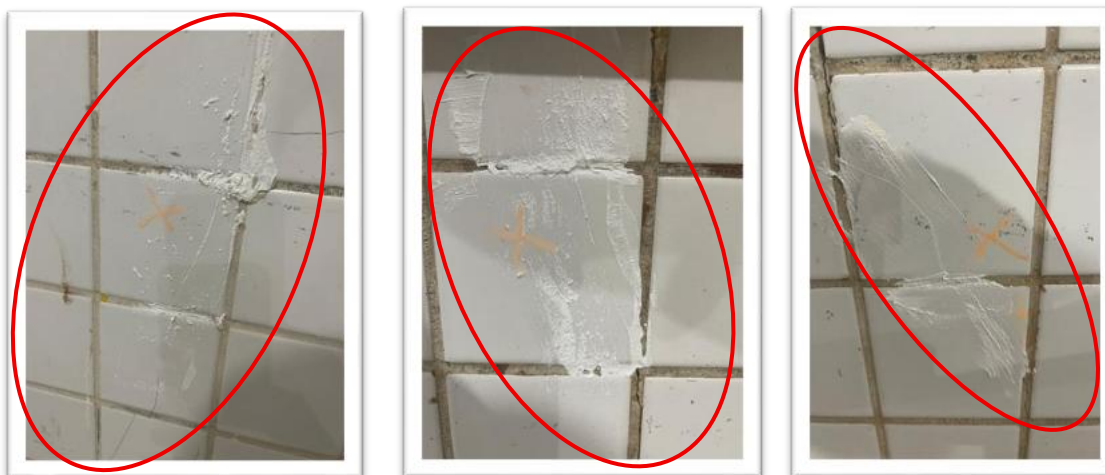
Fotografia : Patologia N°02 e sua localização aproximada

### **SELO DE GESSO APÓS 15 DIAS - 30/01/2026 às 11h15**

Dessa forma, ainda dentro do período analisado, que as manifestações do tipo fissuras avaliadas não demonstraram atividade aparente, indicando comportamento estável até o presente momento, ou seja, estão inativas. Recomenda-se, ainda assim, a continuidade do acompanhamento periódico, especialmente em áreas de grande circulação, a fim de garantir a segurança dos usuários e detectar precocemente qualquer eventual alteração futura.

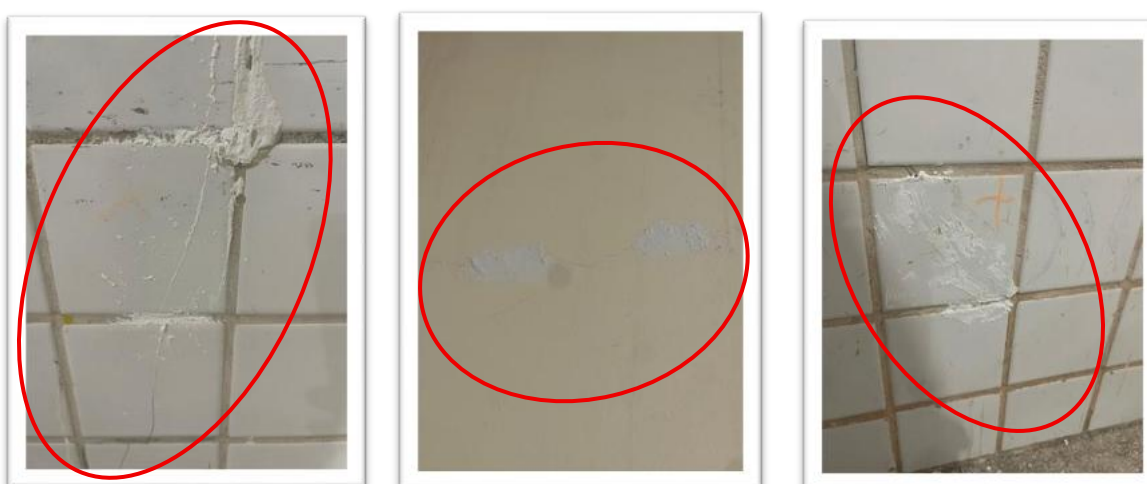
Fotografia: Patologia Nº02 e sua localização aproximada

### **SELO DE GESSO APÓS 30 DIAS - 15/02/2026 às 11h36.**

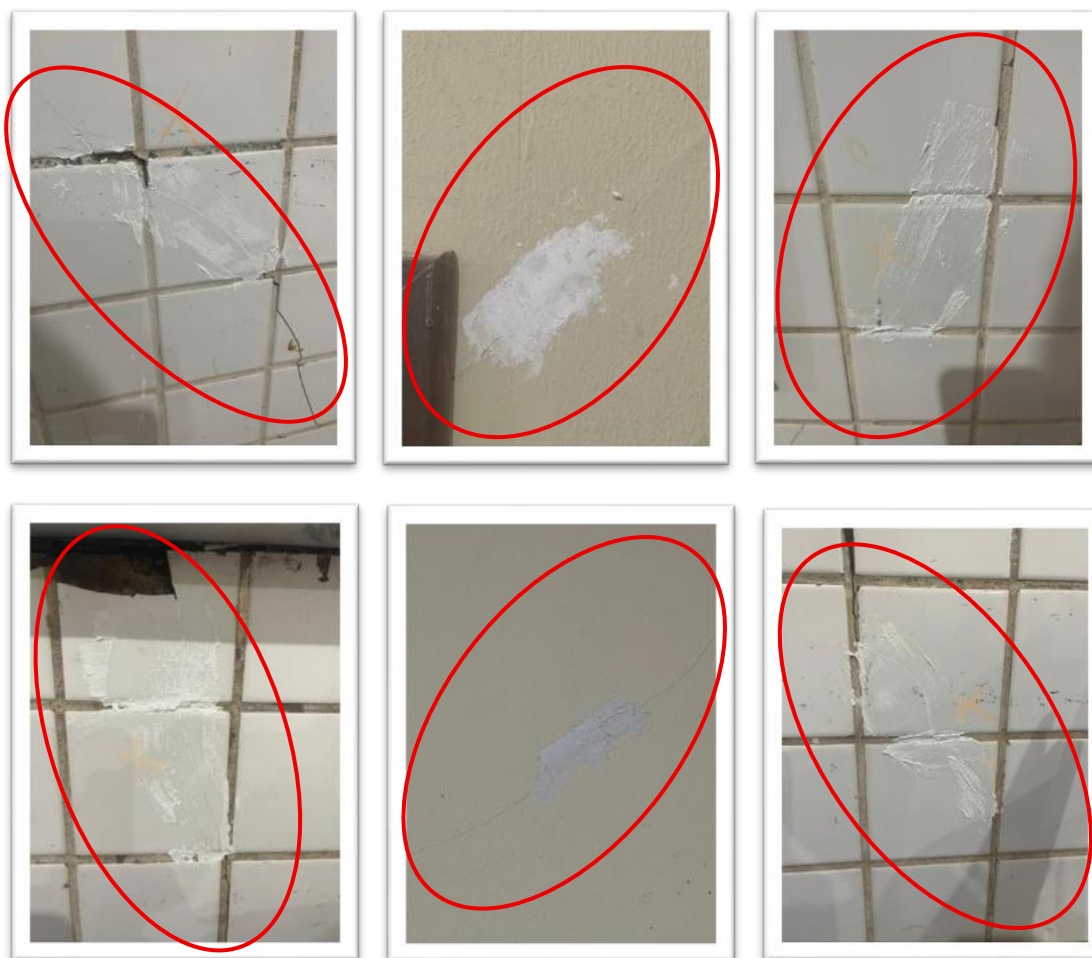
Após o período total de 30 (trinta) dias de monitoramento, verificou-se que os selos de gesso aplicados nas fissuras localizadas nas salas de aula e no pilar da quadra esportiva permaneceram íntegros, sem ocorrência de rupturas, deslocamentos ou quaisquer indícios de movimentação.

A condição observada confirma que, durante todo o período de acompanhamento (15 e 30 dias), não houve evolução das aberturas ou atividade aparente das manifestações do tipo fissuras avaliadas.

Com base no monitoramento realizado por meio de selos de gesso, conclui-se que as fissuras existentes nas salas de aula e no pilar da quadra analisado apresentam comportamento estável até o presente momento, não sendo constatada progressão ou atividade durante o período de observação de 30 dias.

Dessa forma, as manifestações avaliadas caracterizam-se, no cenário atual, como fissuras estabilizadas, não indicando, no momento da vistoria, movimentação estrutural ativa. Ressalta-se, contudo, a necessidade de manutenção do acompanhamento periódico, especialmente em elementos estruturais e áreas de grande circulação de usuários.

Considerando a estabilidade observada nas fissuras monitoradas, recomenda-se a execução de reparos de caráter não estrutural nas manifestações de menor abertura, consistindo em abertura controlada, limpeza, selagem com material flexível adequado, recomposição do revestimento e posterior pintura.

Para as fissuras localizadas em elementos estruturais, como pilares, recomenda-se avaliação técnica periódica e tratamento compatível com a abertura existente, podendo incluir selagem ou recomposição localizada do cobrimento, conforme necessidade.

Recomenda-se ainda a implantação de plano de manutenção periódica da edificação, com inspeções visuais regulares das fissuras, especialmente após períodos chuvosos ou variações térmicas acentuadas, a fim de identificar precocemente qualquer eventual reativação ou evolução das manifestações.

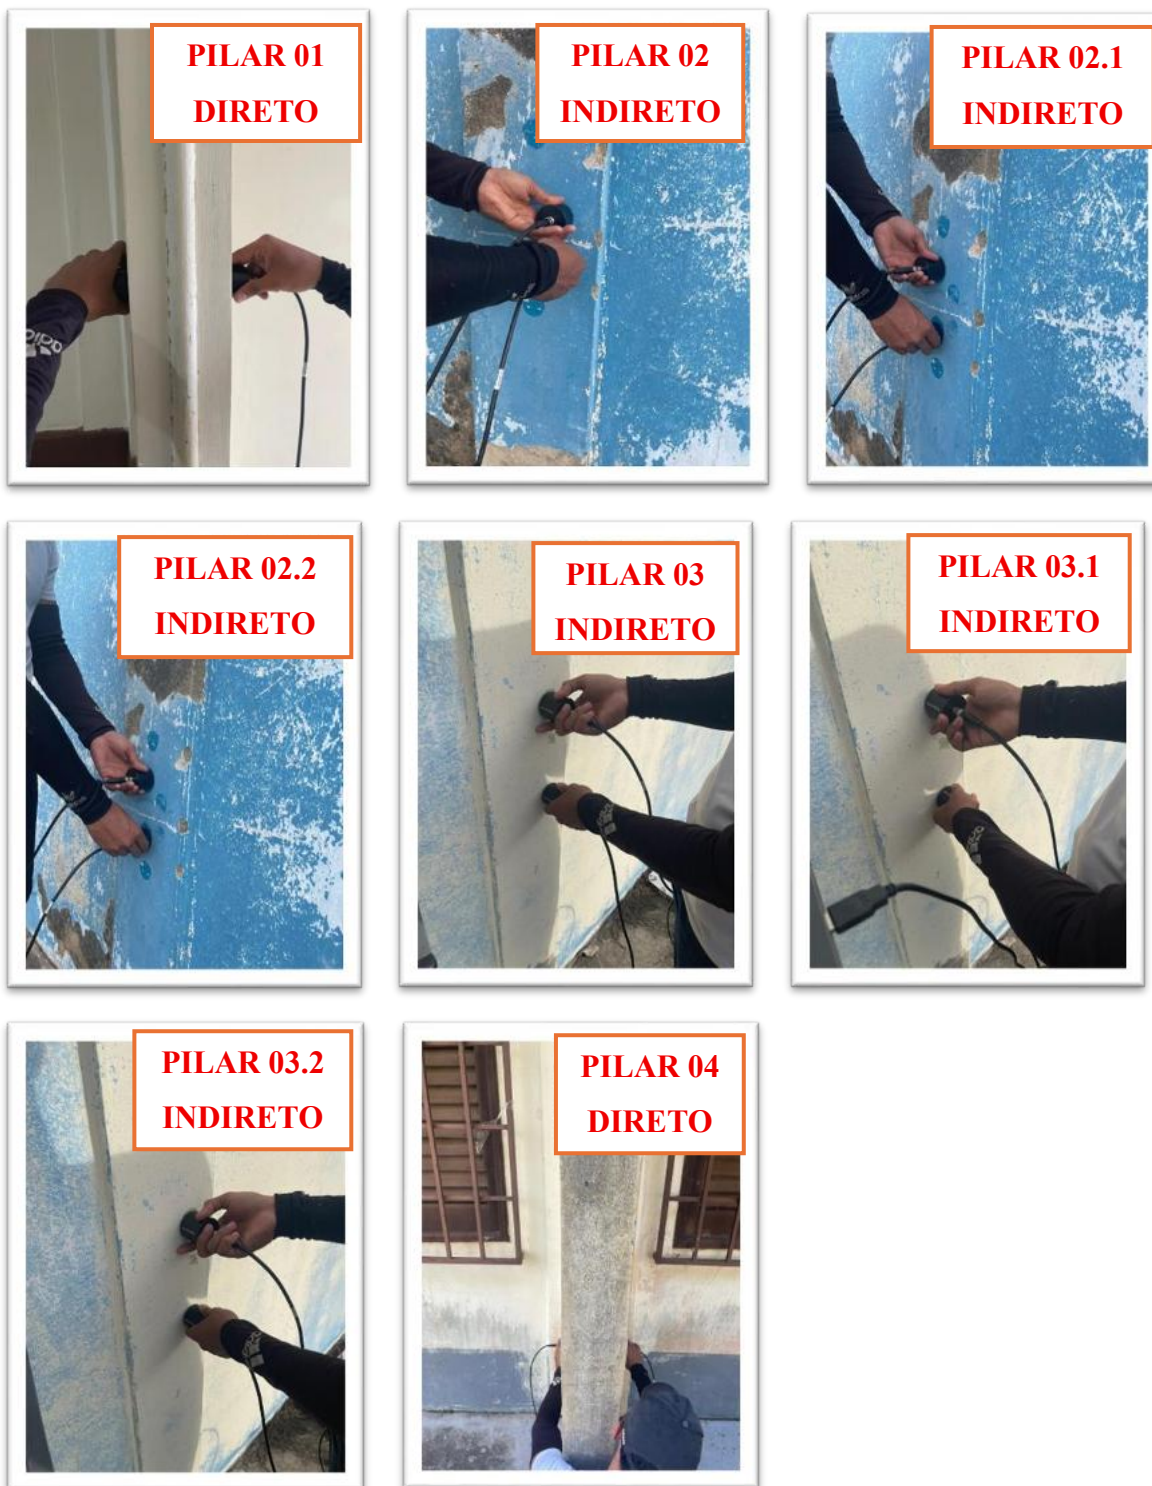
Fotografia: Patologia Nº03 e sua localização aproximada

A anomalia N° 03 foi realizado ensaio não destrutivo por meio de ultrassom em pontos estratégicos da edificação, previamente selecionados com base na análise visual das manifestações patológicas e na relevância estrutural dos elementos avaliados. O objetivo do ensaio foi verificar a homogeneidade do concreto e identificar possíveis descontinuidades internas que não são perceptíveis a olho nu.

Ressalta-se que o ensaio não foi executado nos pilares da quadra poliesportiva, uma vez que esses elementos já apresentam trincas visíveis a olho nu, com aberturas significativas. Considerando que as manifestações do tipo fissuras nesses pilares são aparentes e já indicam necessidade de avaliação estrutural específica, optou-se por não realizar o ultrassom nesses pontos neste momento, direcionando a análise para outros elementos estruturais da edificação.

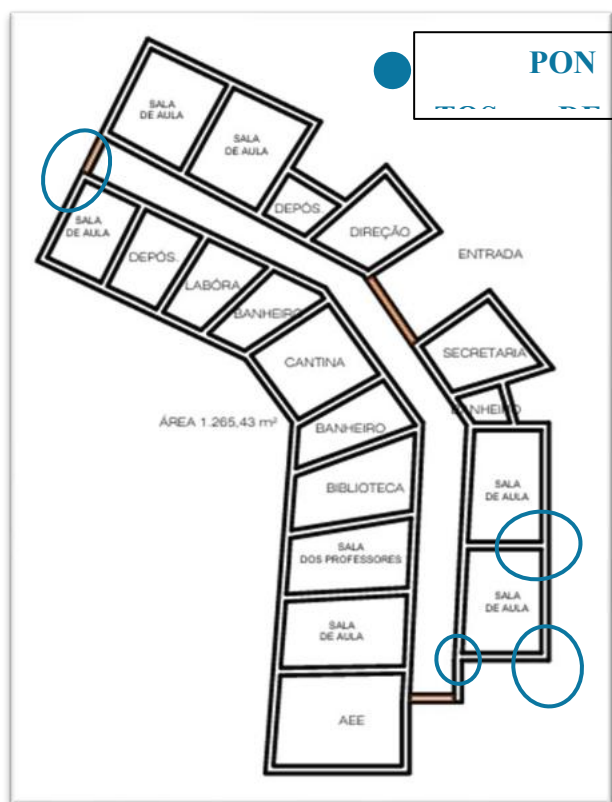
## CROQUI – MAPEAMENTO DAS ANOMALIAS

Acima a imagem do croqui de localização da edificação vistoriada, elaborado a partir de imagem aérea, com a identificação dos blocos da escola. Sobre o referido croqui foi realizado o mapeamento das manifestações patológicas observadas durante a inspeção, incluindo fissuras em pilares, umidade ascendente em paredes, degradação de pintura e pontos submetidos a ensaios não destrutivos. O mapeamento permite correlacionar a distribuição espacial dos danos com os elementos construtivos analisados.

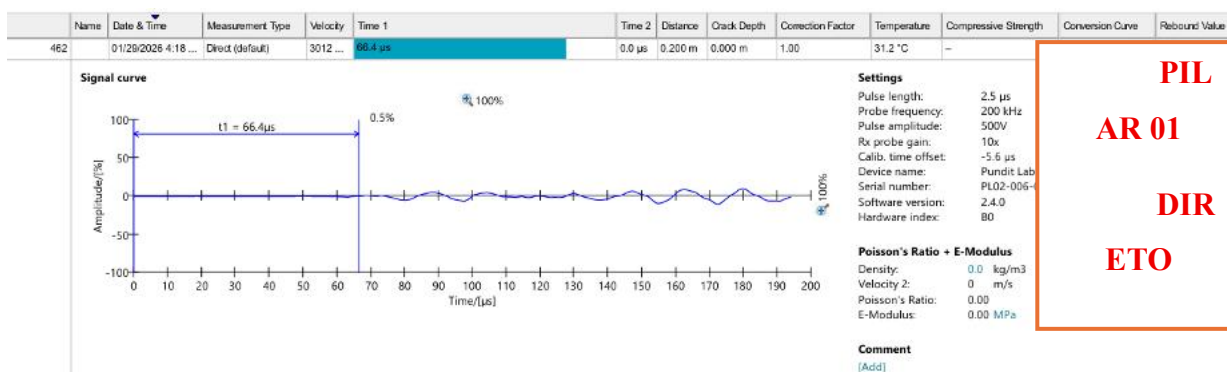
**Pilar 1 DIRETO – Corredor da escola.**

- A velocidade característica do Pilar 1 situa-se aproximadamente em 3.300 m/s.
- A classificação global do concreto é BOM, com diversos pontos classificados como ÓTIMO e EXCELENTE.

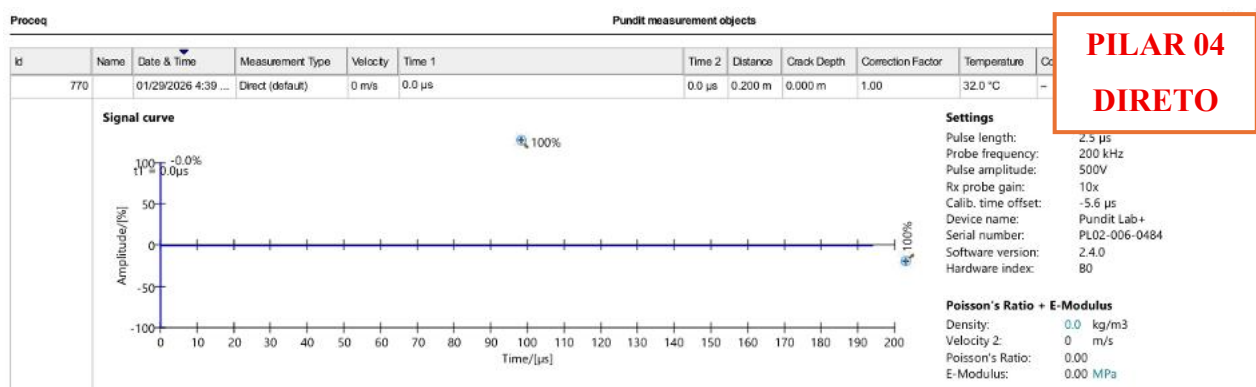
Pilar 4 DIRETO – Pilar externo no local da sala de aula.

- Pontos pontuais classificados como BOM, indicando regiões de maior densidade e boa compacidade do material;
- Valor isolado correspondente a velocidade estimada inferior a 2.000 m/s, caracterizado como leitura discrepante e não representativa do comportamento global do elemento, por não apresentar repetição ou tendência regional.

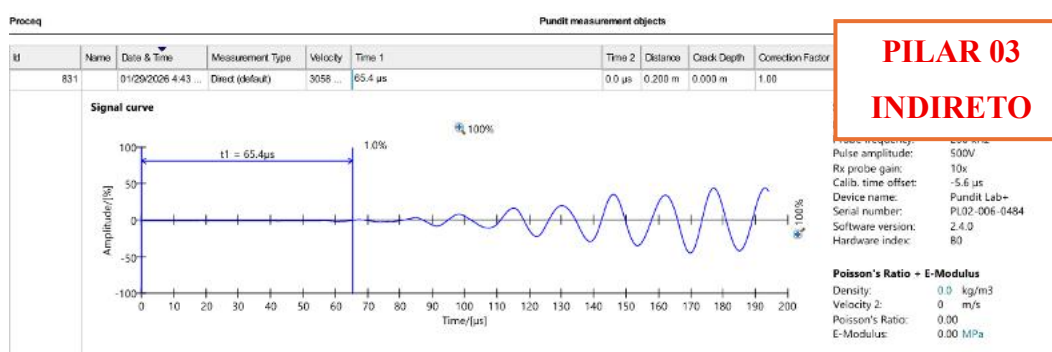
Pilar 3 INDIRETO – Pilar externo no outro local da sala de aula.

Nos Pilares 2 e 3, os ensaios de ultrassom foram realizados por meio do método de transmissão indireta, efetuando-se três leituras do tempo de propagação do pulso ultrassônico em cada posição de medição.

A média geral dos três pilares pelo método indireto é aproximadamente 3.050 m/s, enquadrando o conjunto na classificação BOM, indicando concreto com qualidade adequada e comportamento homogêneo.
