UNIVERSIDADE ESTADUAL DA REGIÃO TOCANTINA DO MARANHÃO –  
UEMASUL CENTRO DE CIÊNCIAS HUMANAS, SOCIAIS, TECNOLÓGICAS E  
LETRAS – CCHSTL *CAMPUS* AÇAILÂNDIA  
BACHARELADO EM ENGENHARIA CIVIL

**FRANCISCO MATHEUS DA SILVA BARROS**

**ANÁLISE DE MANIFESTAÇÕES PATOLÓGICAS EM ESCOLAS PÚBLICAS NO  
MUNICÍPIO DE AÇAILÂNDIA/MA**

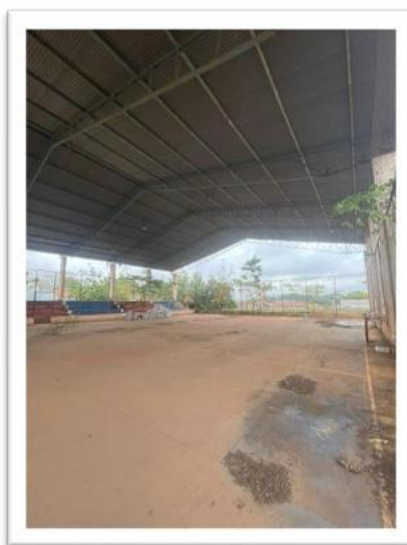
Ressalta-se que o ensaio não foi executado nos pilares da quadra poliesportiva, uma vez que esses elementos já apresentam trincas visíveis a olho nu, com aberturas significativas. Considerando que as manifestações do tipo fissuras nesses pilares são aparentes e já indicam necessidade de avaliação estrutural específica, optou-se por não realizar o ultrassom nesses pontos neste momento, direcionando a análise para outros elementos estruturais da edificação.

Diante das manifestações observadas nos pilares da quadra, recomenda-se a interdição preventiva da área, como medida de segurança, considerando o potencial risco aos usuários.

Em razão do estado de fissuração visível e da necessidade de intervenção estrutural significativa, sugere-se que o local seja incluído em planejamento para demolição controlada e posterior reconstrução no âmbito de futura reforma, mediante projeto técnico específico.

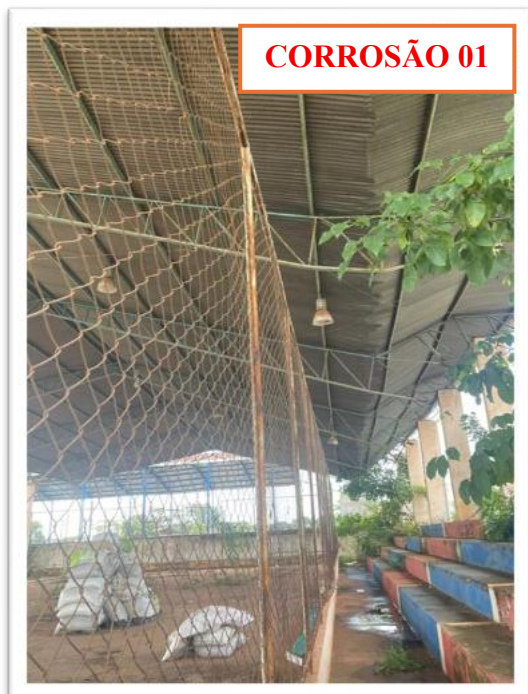
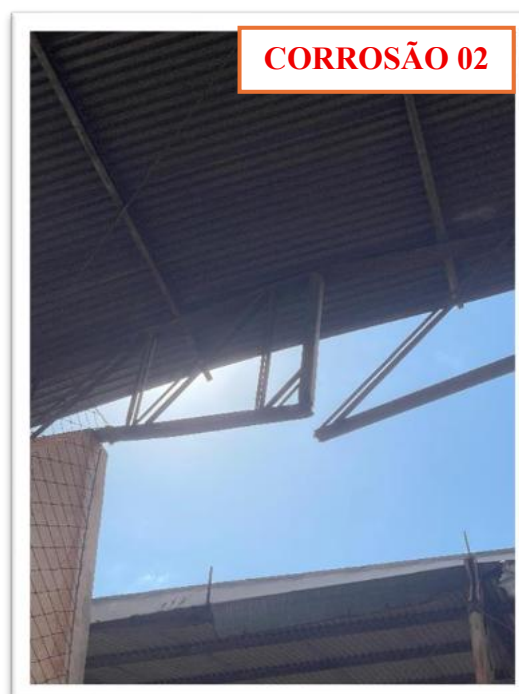
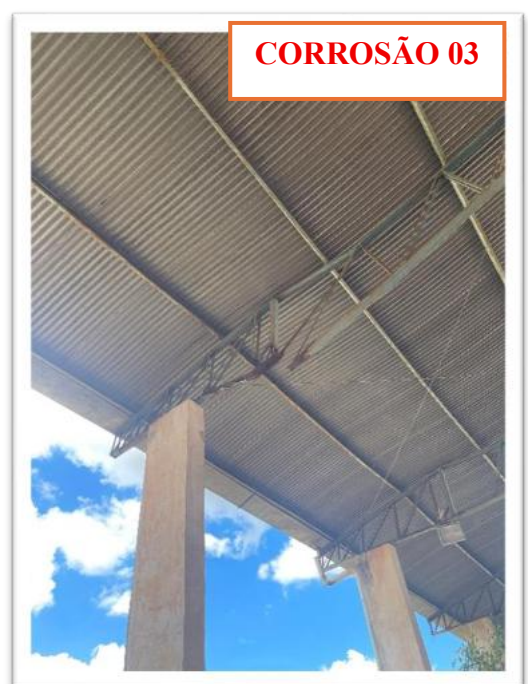
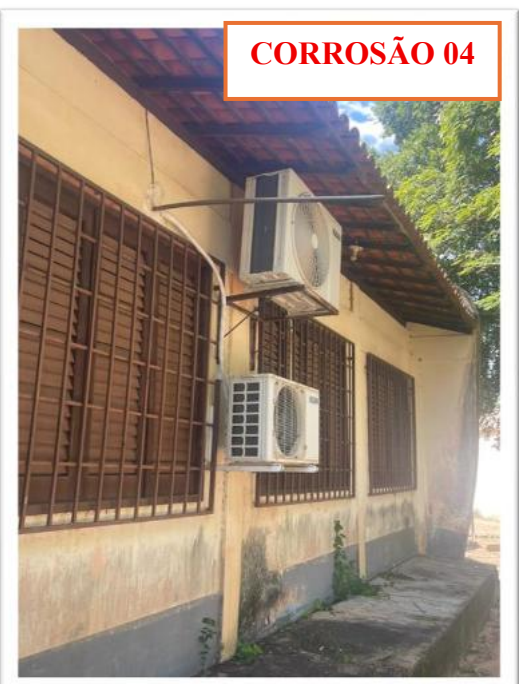
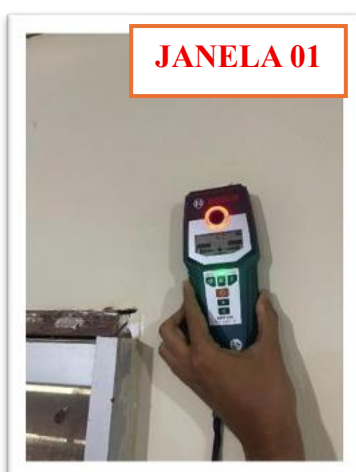
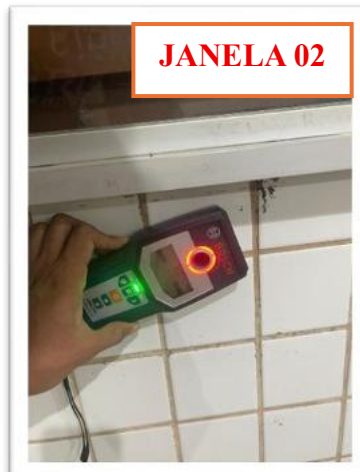
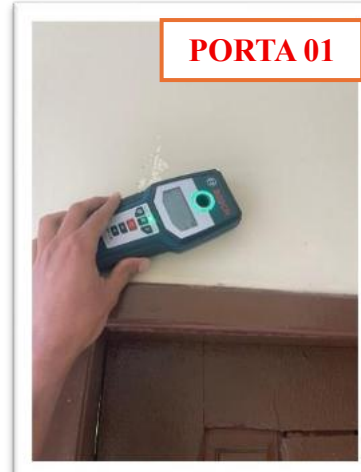
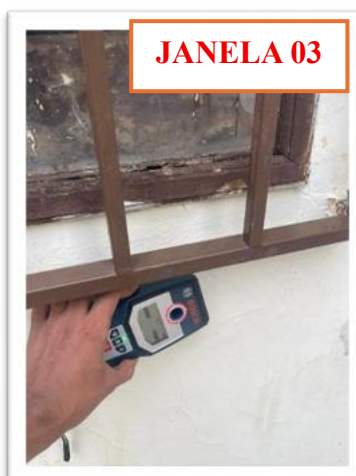
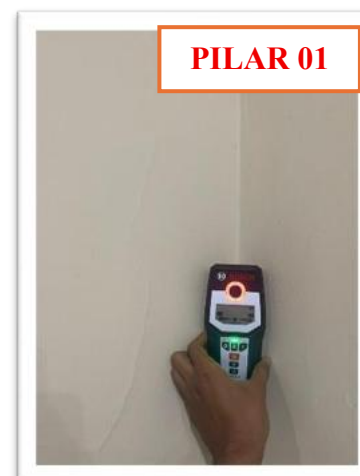
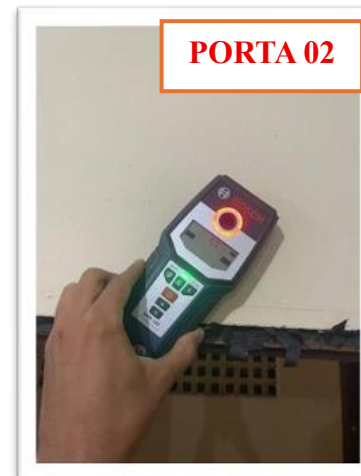
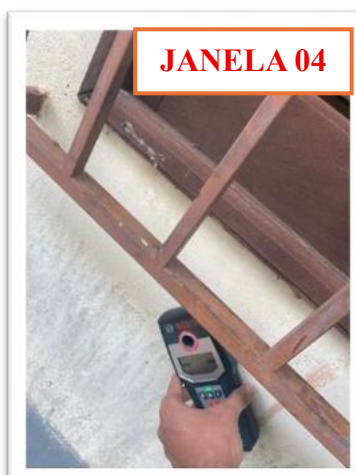
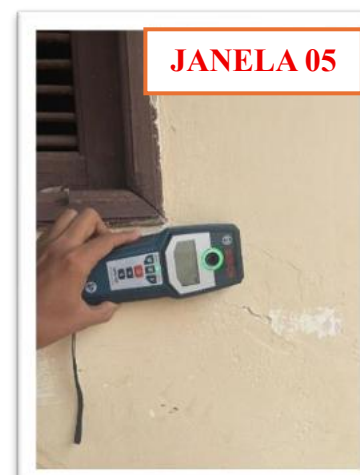
Fotografia 4: Patologia N°04 e sua localização

A ausência desses elementos estruturais em parte dos vãos pode contribuir para o surgimento de fissuras inclinadas nos cantos de aberturas, patologia já observada em alguns pontos da edificação, uma vez que vergas e contravergas têm a função de redistribuir tensões e evitar concentrações de esforços na alvenaria adjacente aos vãos.

Verifica-se a presença de corrosão generalizada nos elementos metálicos da edificação, especialmente nas grades de proteção das janelas e na estrutura metálica de cobertura da quadra. As grades apresentam elevado grau de desgaste, com perda de seção, oxidação avançada e comprometimento do acabamento superficial, evidenciando exposição prolongada às intempéries e ausência de manutenção preventiva.

- Executar verga na porta e contraverga na janela onde inexistentes;
- Tratar as fissuras existentes após regularização estrutural;
- Substituir as portas e janelas deterioradas por esquadrias novas e mais adequadas, garantindo melhor vedação, desempenho e durabilidade;
- Manter manutenção periódica dos vãos e esquadrias.

Recomenda-se a execução de verga na porta e de contraverga na janela onde tais elementos estruturais se encontram inexistentes, a fim de eliminar a concentração de tensões nos cantos dos vãos e prevenir o surgimento de fissuras. Após a regularização estrutural, devem ser tratadas as fissuras existentes.

Observa-se ainda que diversas portas e janelas apresentam elevado grau de desgaste e deterioração, com comprometimento funcional e de vedação, sendo indicada a substituição por esquadrias novas e mais adequadas, garantindo melhor desempenho, estanqueidade e durabilidade. Recomenda-se, por fim, a realização de manutenção periódica dos vãos e das esquadrias.

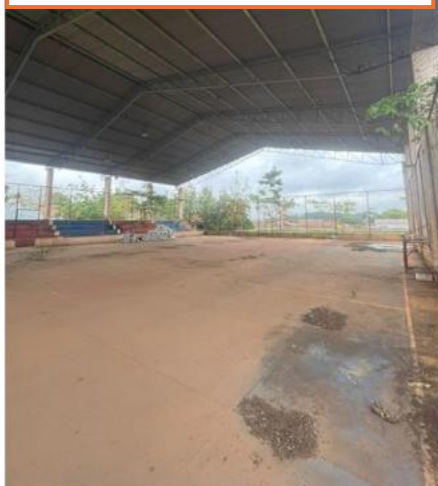
**SITUAÇÃO DA QUADRA****14/10/2025**

Na estrutura metálica da quadra esportiva, observa-se corrosão severa nos perfis metálicos, com perda significativa de material e ruptura localizada de elementos estruturais, indicando comprometimento da capacidade resistente e risco potencial à estabilidade e à segurança dos usuários. O processo corrosivo está associado à exposição ambiental, infiltrações e inexistência de proteção anticorrosiva eficaz ao longo do tempo.

Na estrutura metálica da quadra esportiva, observa-se corrosão severa nos perfis metálicos, com perda significativa de material e degradação das ligações. Registros fotográficos indicam que, em 14 de outubro de 2025, a estrutura ainda se encontrava estabilizada, embora já apresentasse avançado estado de corrosão. Entretanto, em 19 de janeiro de 2026, verificou-se o colapso parcial, com descida e ruptura de parte da estrutura metálica de cobertura, evidenciando a evolução do processo corrosivo e o consequente comprometimento da capacidade resistente, configurando risco à segurança dos usuários.

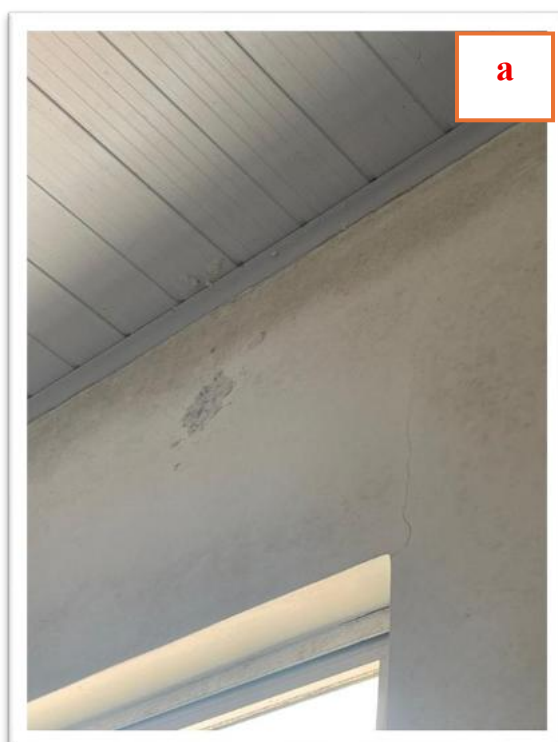
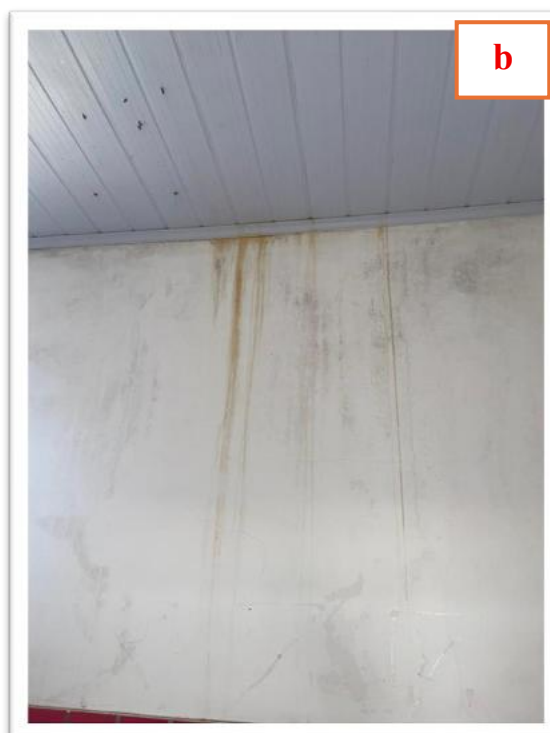
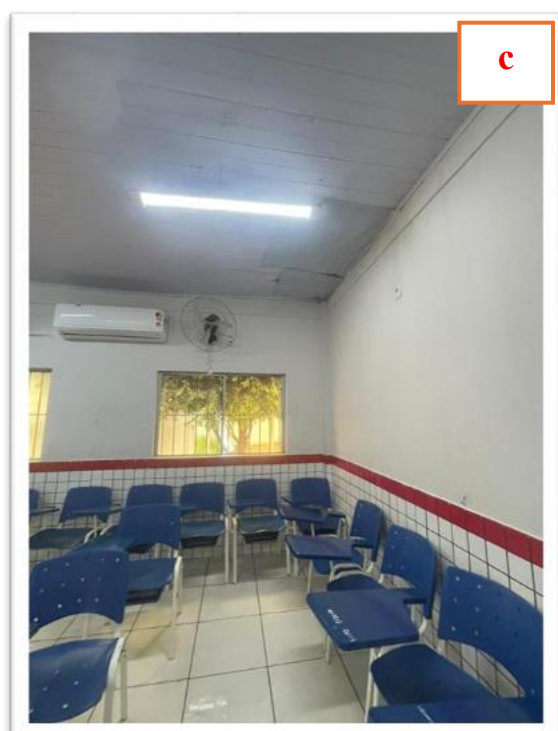
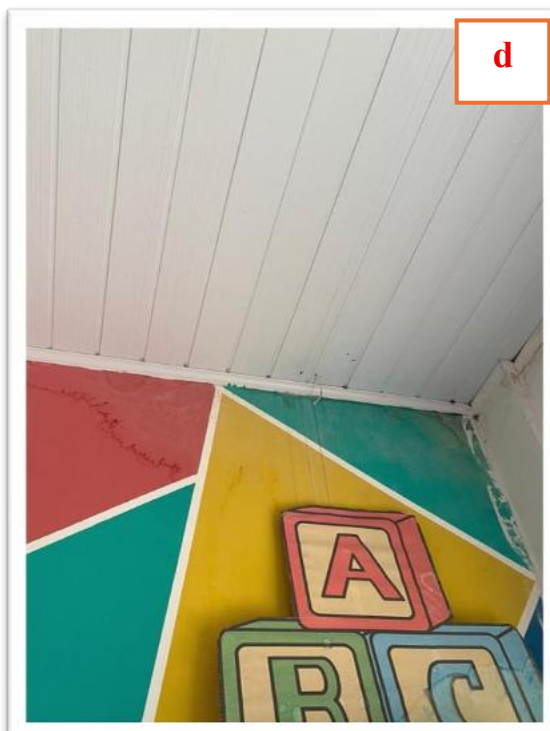
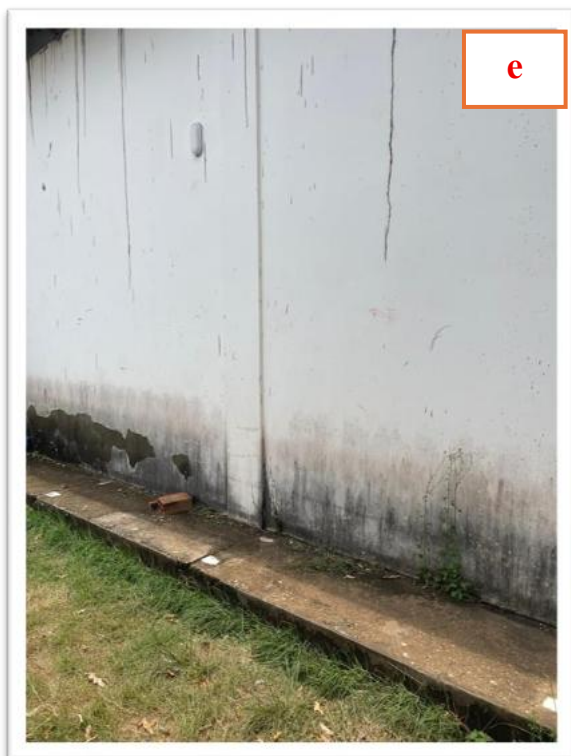
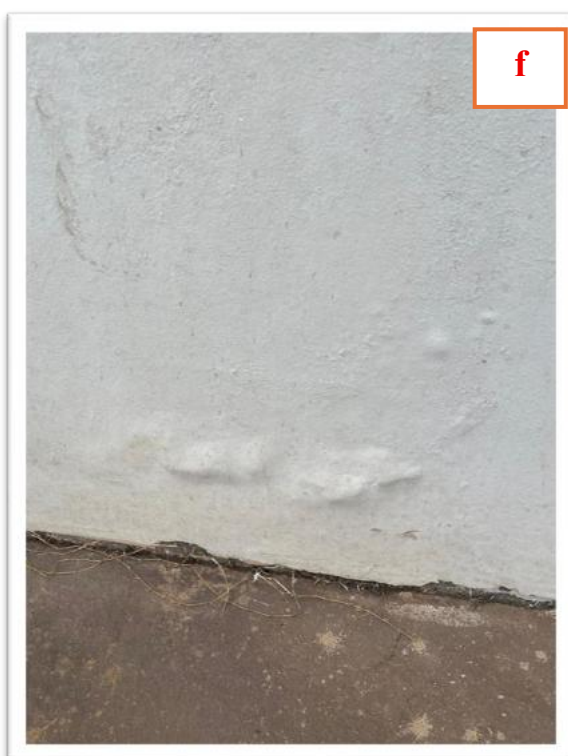
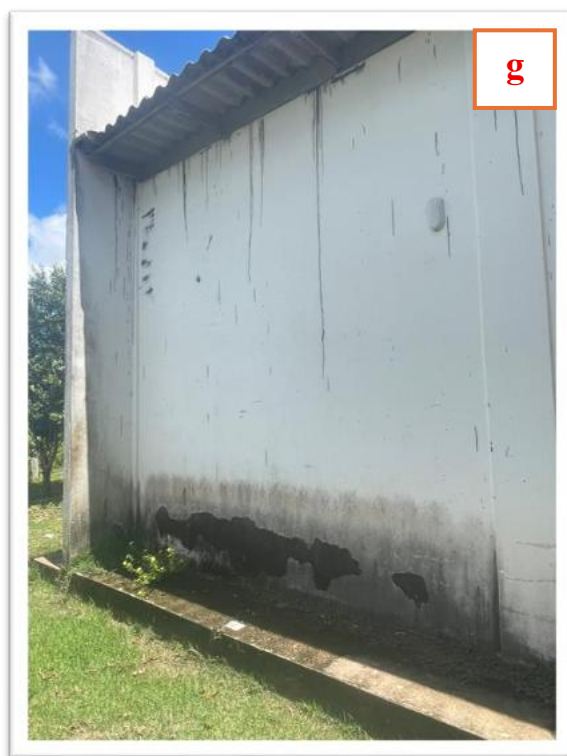
Fotografia 1: Anomalia N°01 e sua localização

**ANOMALIA Nº01 – ÚMIDADE e MANCHAS NAS PAREDES, 14/10/2025 – às 10h12**

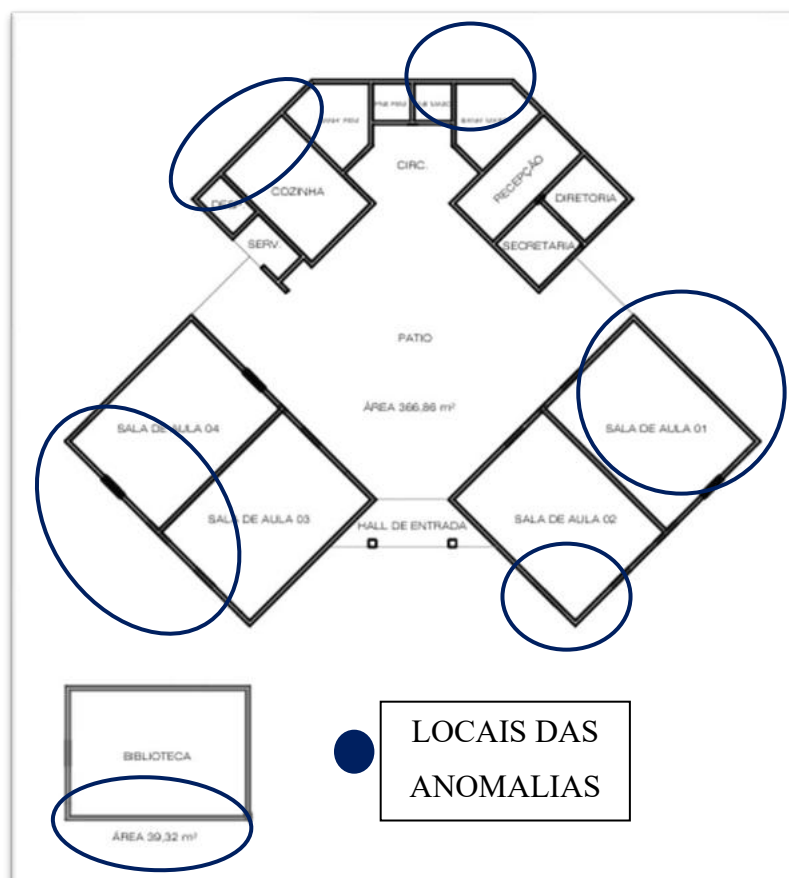
**Figura 1 – CROQUI – MAPEAMENTO DAS ANOMALIAS**

A Figura 1 mostra o croqui de localização da edificação vistoriada, elaborado a partir de imagem aérea, com a identificação dos blocos da escola e da quadra poliesportiva. Sobre o referido croqui foi realizado o mapeamento das manifestações patológicas observadas durante a inspeção, incluindo fissuras em pilares, umidade ascendente em paredes, degradação de pintura e pontos anteriores submetidos a ensaios não destrutivos. O mapeamento permite correlacionar a distribuição espacial dos danos com os elementos construtivos analisados.

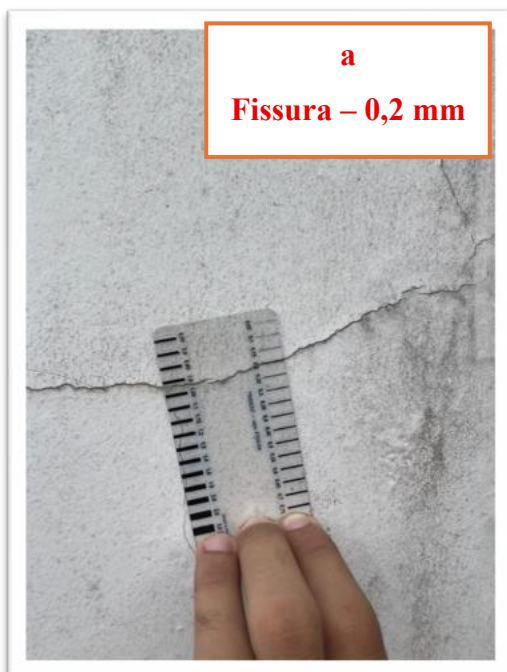
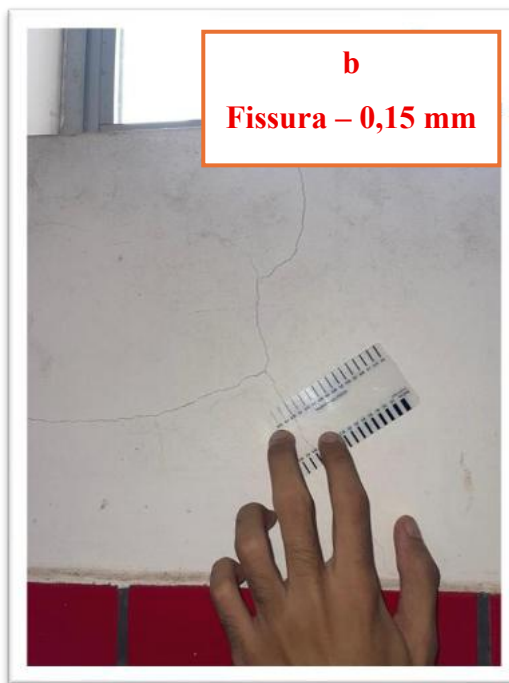
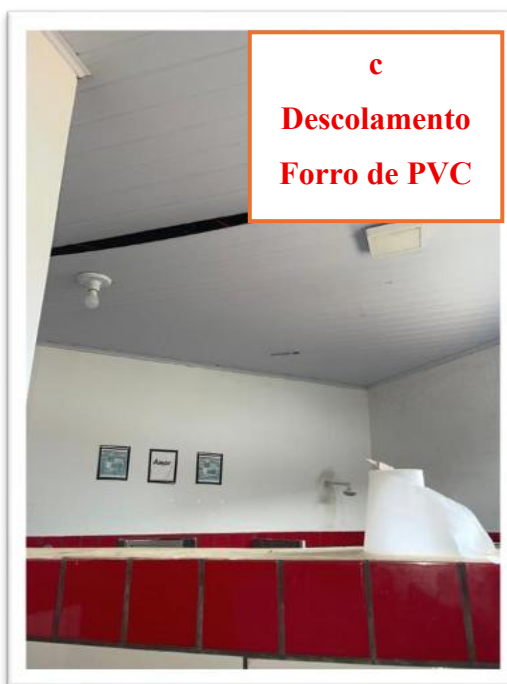
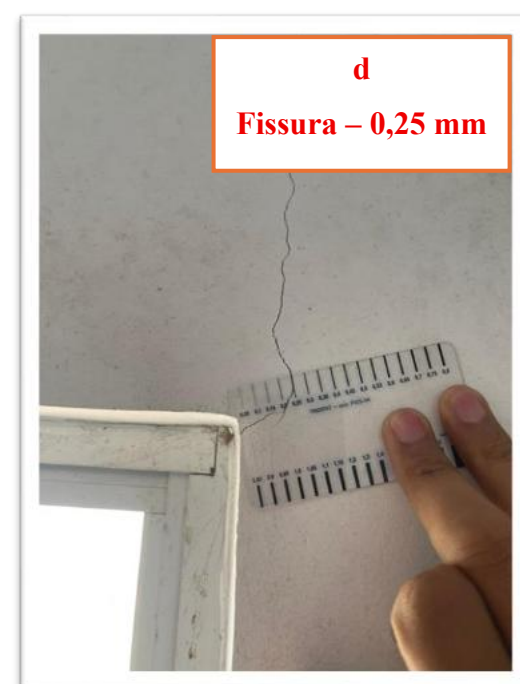
**ANOMALIA Nº02 – FISSURAS, 14/10/2025 às 10h31**

**Fissura – 0,15 mm**

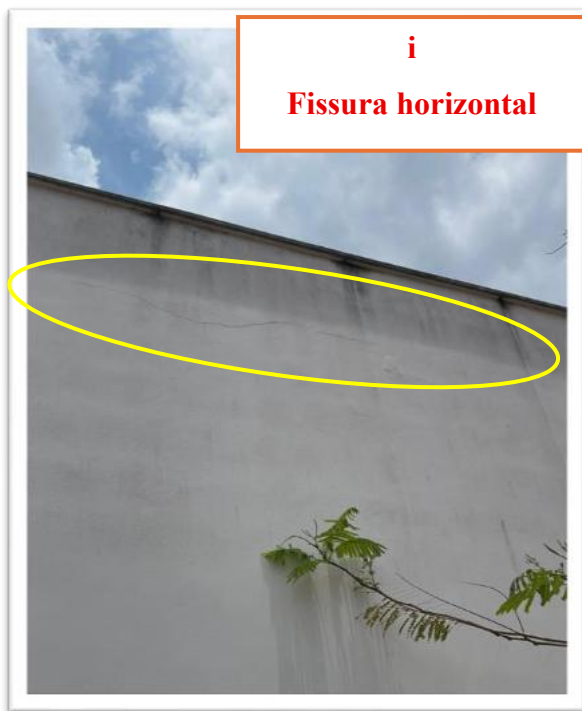
Fotografia 2: Anomalia Nº02 e sua localização

**Fissura vertical – 0,15 mm**

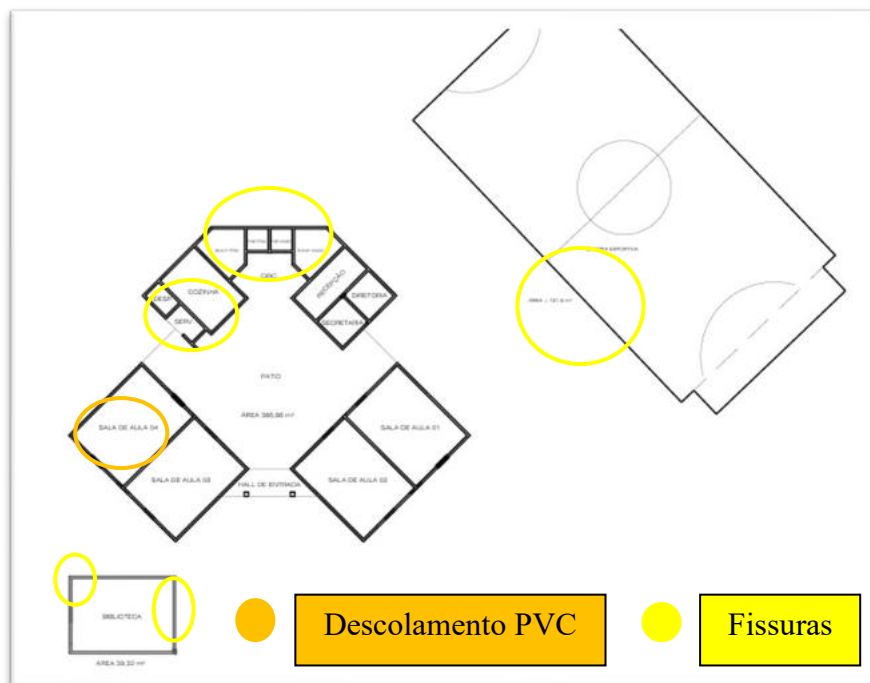
**Figura 2 – CROQUI – MAPEAMENTO DAS ANOMALIAS E FALHAS**

A Figura 2 mostra a imagem do croqui de localização da edificação vistoriada, elaborado a partir de imagem aérea, com a identificação dos blocos da escola e da quadra poliesportiva. Sobre o referido croqui foi realizado o mapeamento das manifestações patológicas observadas durante a inspeção, incluindo fissuras em pilares, umidade ascendente em paredes, degradação de pintura e pontos submetidos a ensaios não destrutivos. O mapeamento permite correlacionar a distribuição espacial dos danos com os elementos construtivos analisados.

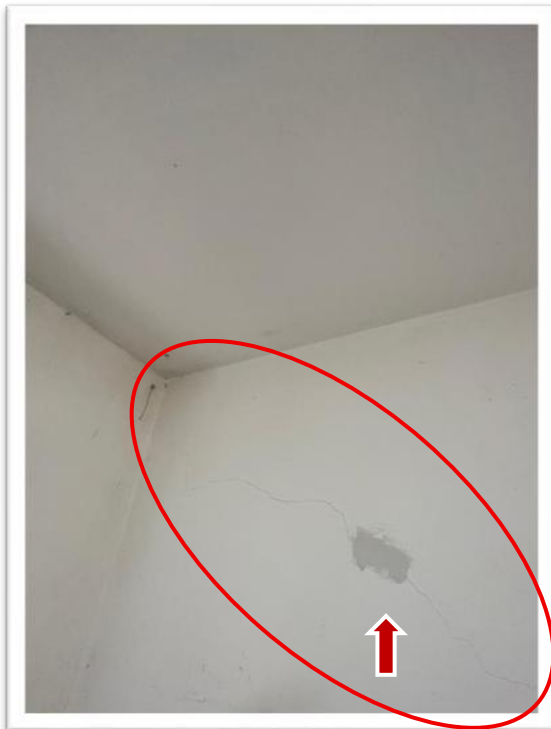
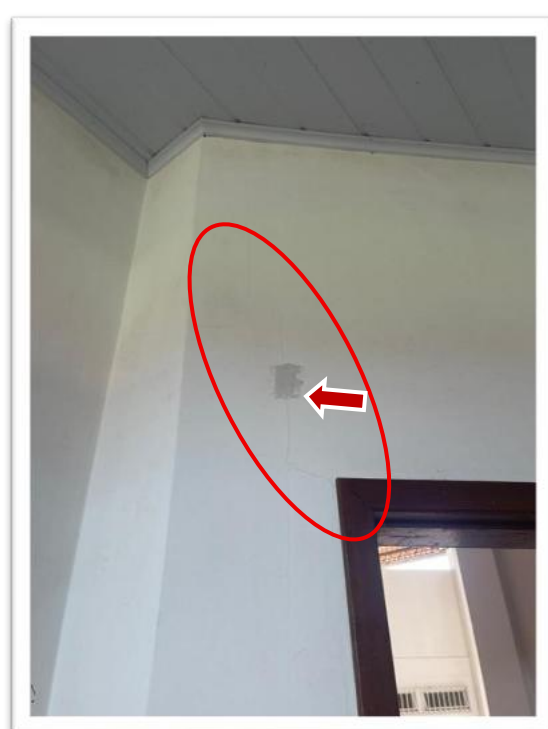
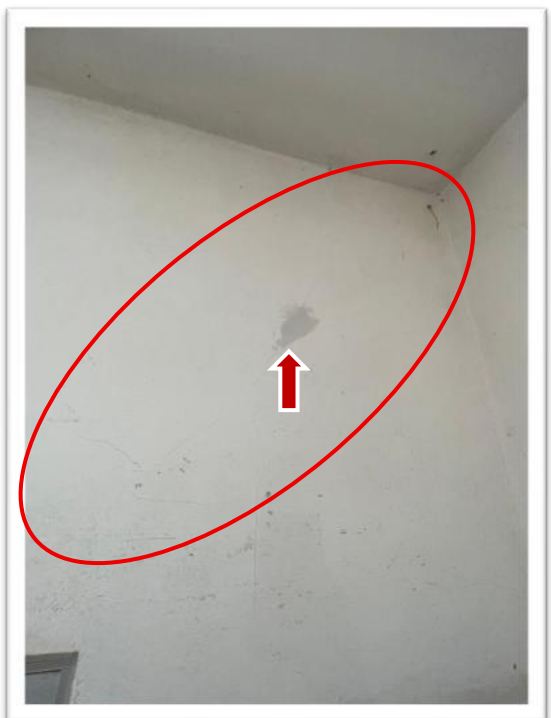
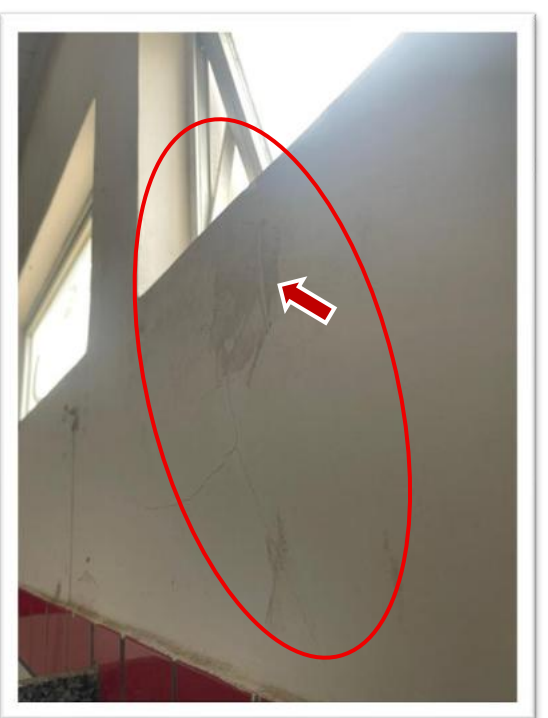
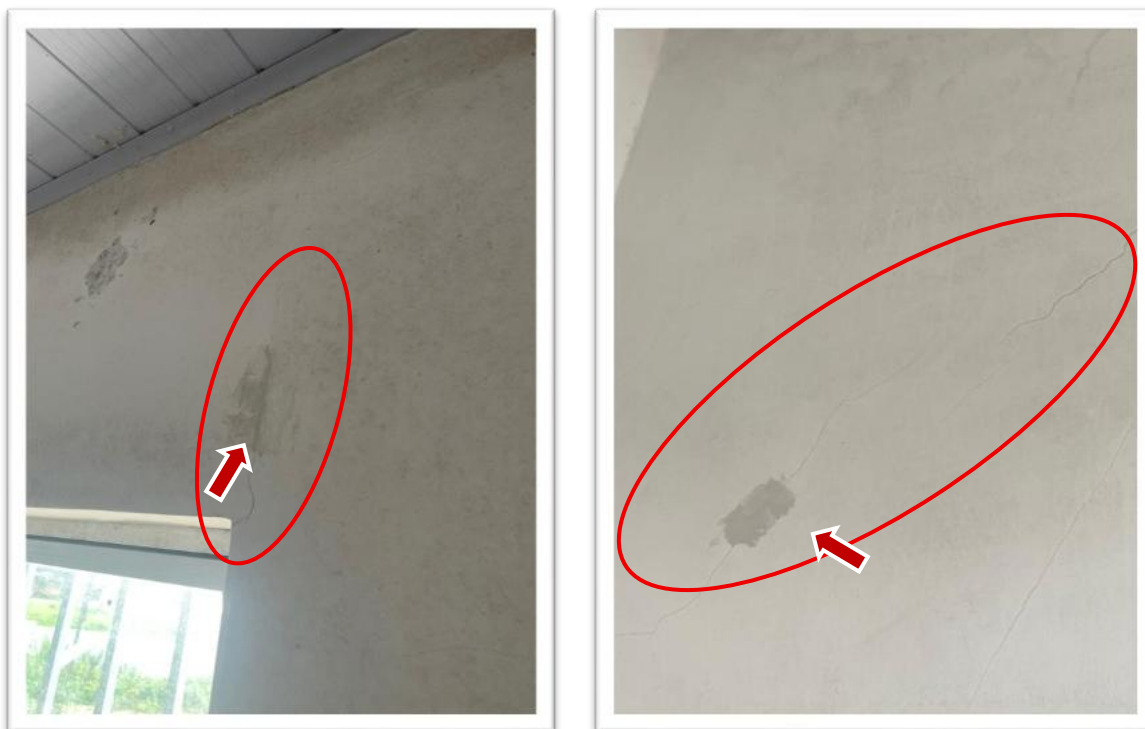
Fotografia 3: Anomalia N°02 e sua localização

É o método mais simples e tradicional. Aplica-se uma pequena pastilha de gesso sobre a fissura (CONFORME AS IMAGENS ABAIXO):

- Se o selo romper → a fissura está ativa (há movimentação).
- Se permanecer íntegro após período de observação → fissura estabilizada.

Com o objetivo de verificar a atividade das manifestações do tipo fissuras identificadas na edificação, foram aplicados selos de gesso em pontos estratégicos da escola conforme mostra as setas nas imagens, especialmente nos **banheiros e cozinha**. A medida visa monitorar possíveis movimentações e identificar se as fissuras que se encontram ativas ou estabilizadas.

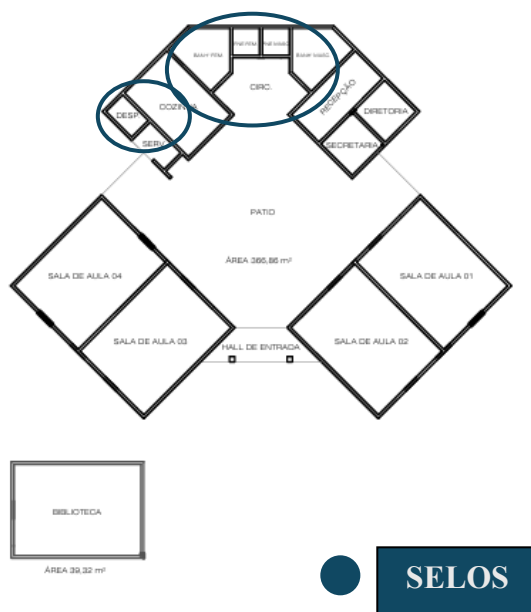
**Figura 3 – CROQUI – MAPEAMENTO DOS ENSAIOS**

A seleção das áreas para instalação dos selos priorizou locais com maior circulação de pessoas, como salas utilizadas por professores e alunos, considerando a necessidade de prevenção de riscos e a segurança dos usuários. O monitoramento permitiu analisar eventual progressão das aberturas conforme a Figura 3, subsidiando a tomada de decisão quanto à necessidade de intervenções corretivas mais imediatas ou apenas reparos superficiais.

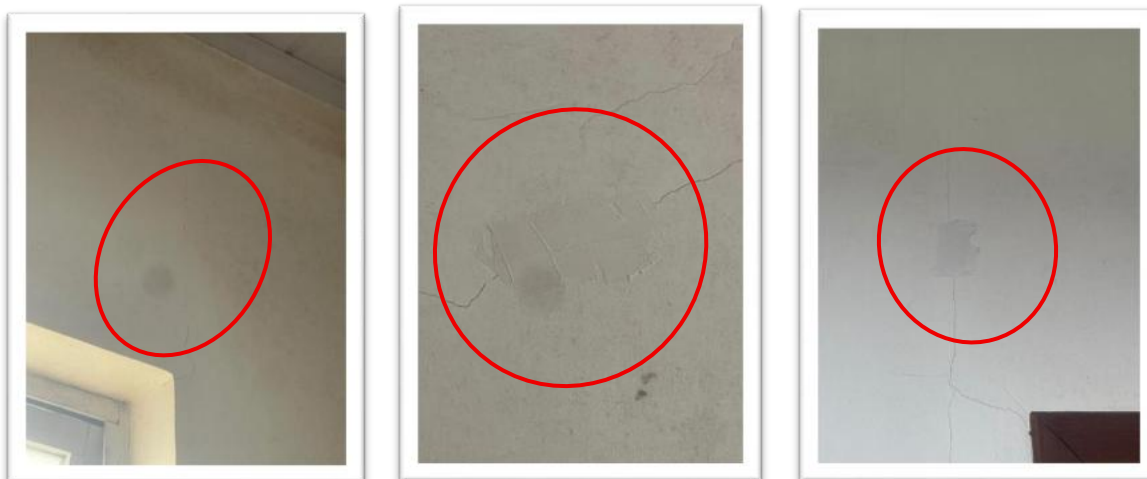
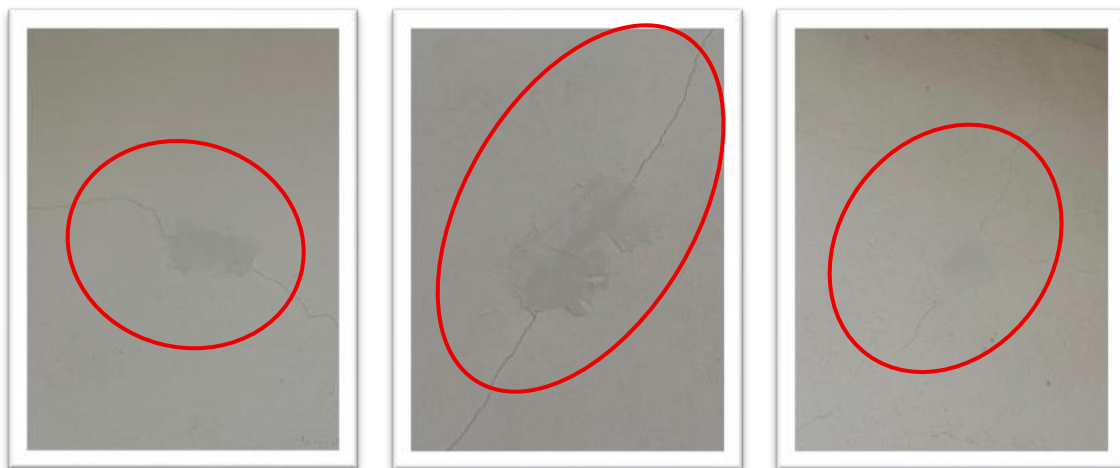
Fotografia 4 : Anomalia Nº02 e sua localização aproximada

**SELO DE GESSO APÓS 15 DIAS - 31/01/2026 às 10h40**

Após o período de 15 (quinze) dias de monitoramento, constatou-se que os selos de gesso aplicados nas fissuras localizadas nos banheiros e cozinha da escola Egídio permaneceram íntegros, não apresentando rompimentos, deslocamentos ou quaisquer indícios de movimentação.

Dessa forma, ainda dentro do período analisado, que as manifestações do tipo fissuras avaliadas não demonstraram atividade aparente, indicando comportamento estável até o presente momento, ou seja, estão inativas. Recomenda-se, ainda assim, a continuidade do acompanhamento periódico, especialmente em áreas de grande circulação, a fim de garantir a segurança dos usuários e detectar precocemente qualquer eventual alteração futura.

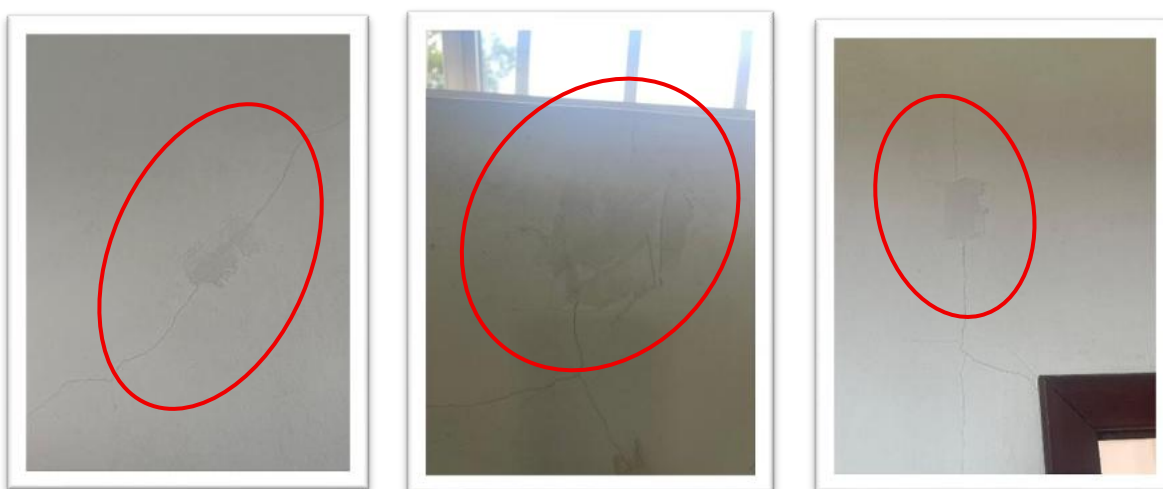
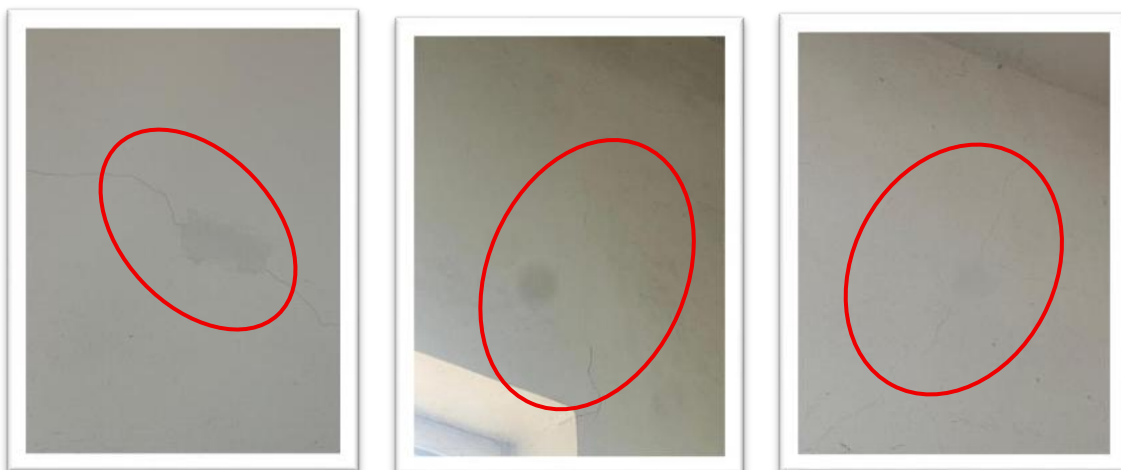
Fotografia 5 : Anomalia Nº02 e sua localização aproximada

#### **SELO DE GESSO APÓS 30 DIAS - 16/02/2026 às 11h14.**

Após o período total de 30 (trinta) dias de monitoramento, verificou-se que os selos de gesso aplicados nas fissuras localizadas nos banheiros e cozinha permaneceram íntegros, sem ocorrência de rupturas, deslocamentos ou quaisquer indícios de movimentação.

A condição observada confirma que, durante todo o período de acompanhamento (15 e 30 dias), não houve evolução das aberturas ou atividade aparente das manifestações do tipo fissuras avaliadas.

Com base no monitoramento realizado por meio de selos de gesso, conclui-se que as fissuras existentes nos banheiros e cozinha apresentam comportamento estável até o presente momento, não sendo constatada progressão ou atividade durante o período de observação de 30 dias.

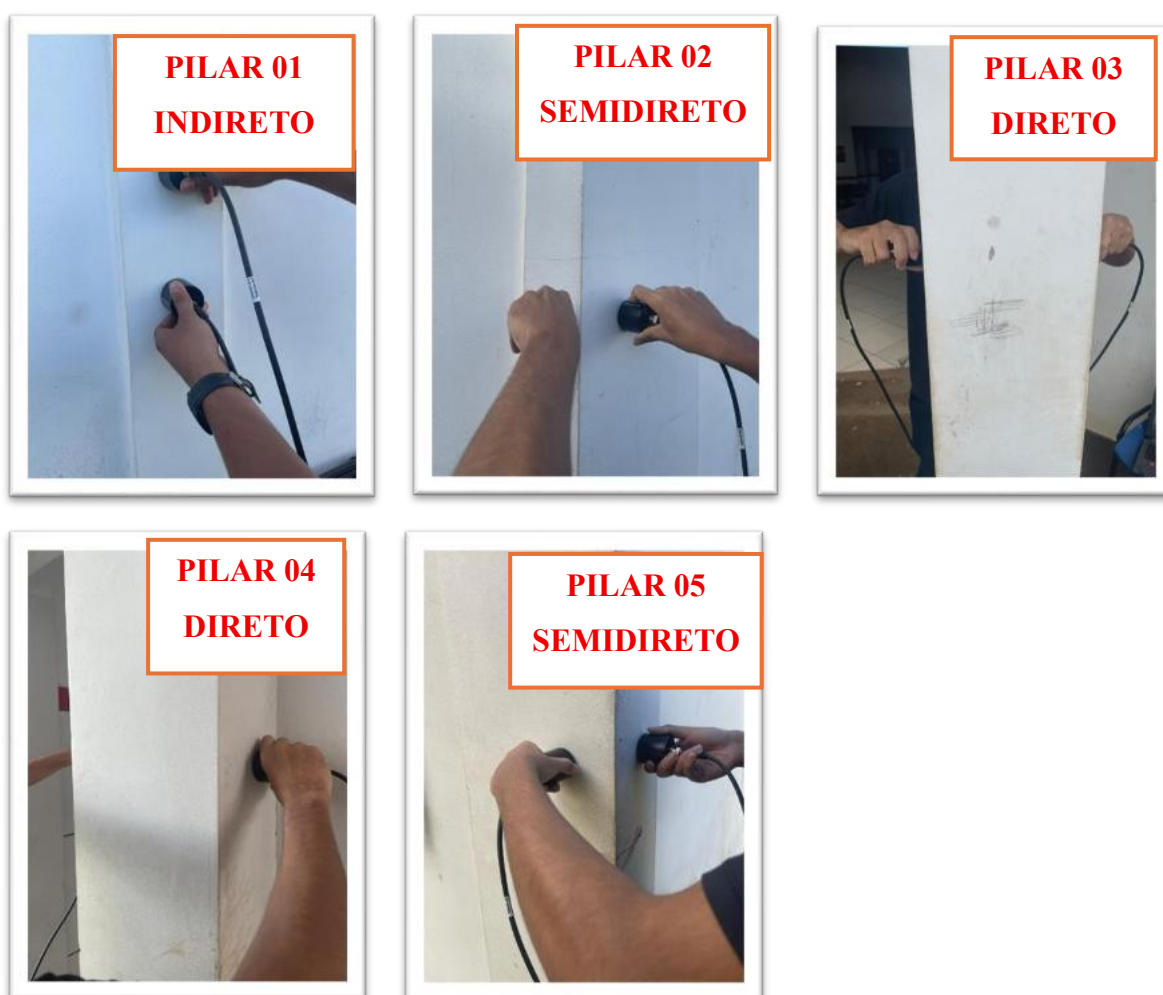
Fotografia 6: Anomalia Nº 03 e sua localização

## ANOMALIA Nº03 – ENSAIOS NÃO DESTRUTIVOS (ULTRASSOM), 05/03/2026 às 16h38

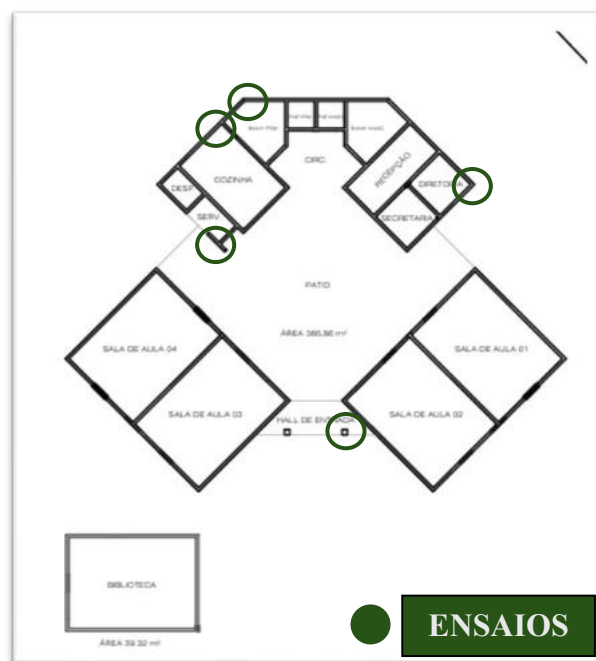
**Figura 4 – CROQUI – MAPEAMENTO DOS ENSAIOS**

como alternativa adequada, assim foi feito os ensaios em cada ponto conforme a Figura 4.

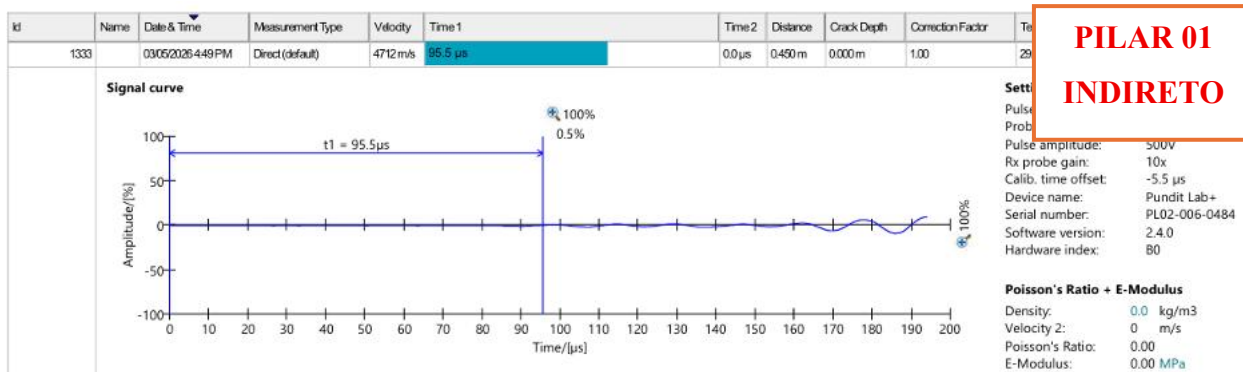
Pilar 1 DIRETO – Pilar externo entre cozinha e banheiro.

No Pilar 1, o ensaio de ultrassom foi realizado por meio do método de transmissão indireta, efetuando-se três leituras do tempo de propagação do pulso ultrassônico em cada posição de medição.

Entretanto, observa-se predominância de velocidades na faixa de 4.000 a 4.100 m/s, indicando comportamento relativamente uniforme do material. A partir dessas leituras, obteve-se velocidade média de aproximadamente 4.054 m/s, classificando o concreto do Pilar 1 como de qualidade BOM, com ocorrência pontual de valores superiores a 4.500 m/s, enquadrados na classe EXCELENTE.

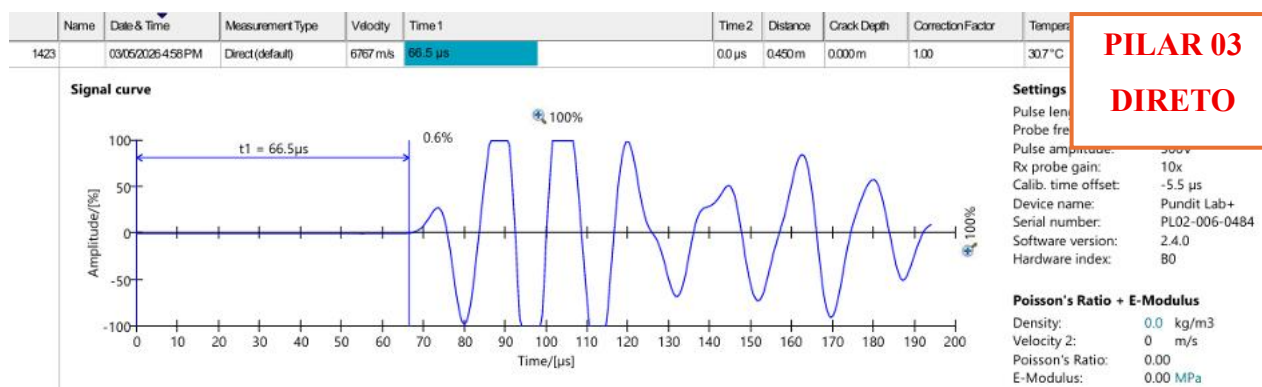
Pilar 3 DIRETO – Pilar externo na entrada da escola.

m/s, classificando o concreto do elemento estrutural como EXCELENTE, indicando boa compacidade e adequada qualidade do material.

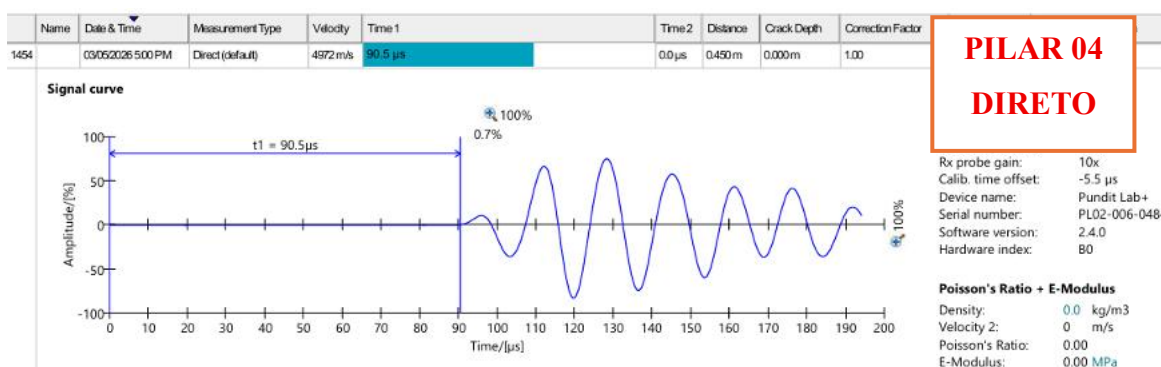
#### Pilar 4 DIRETO – Pilar externo da cozinha.

Considerando os valores válidos obtidos, o elemento estrutural apresenta classificação predominante excelente, indicando concreto com boa integridade interna e ausência de indícios significativos de descontinuidades.

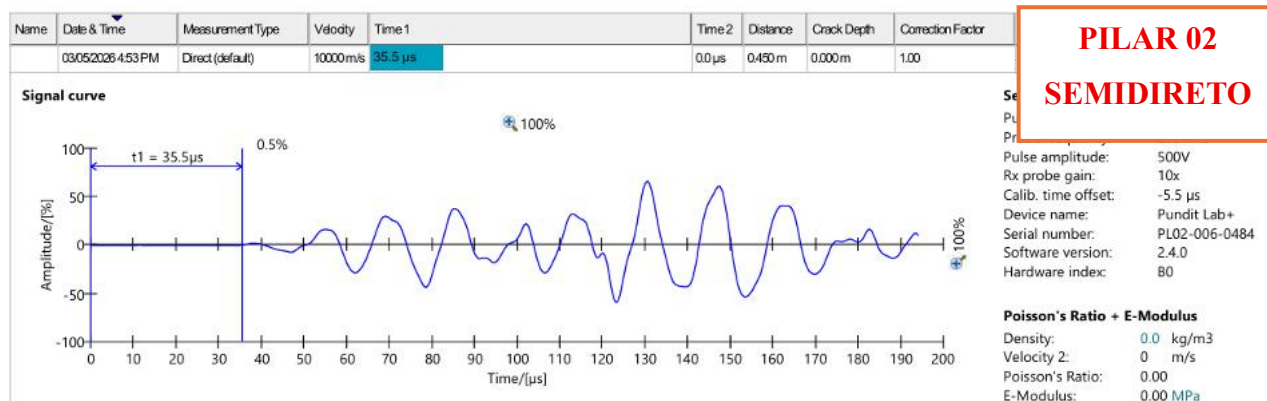
### Pilar 2 SEMIDIRETO – Pilar externo da recepção.

Foram observadas algumas leituras nulas (0 m/s), atribuídas a falhas momentâneas de acoplamento do equipamento, sendo estas desconsideradas na avaliação técnica. De modo geral, o elemento estrutural apresenta classificação predominante entre bom e ótimo, com ocorrência pontual de valores classificados como excelente.

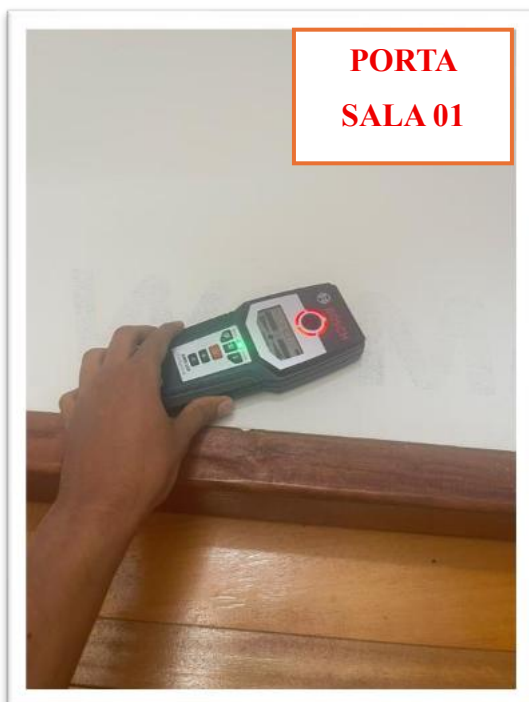
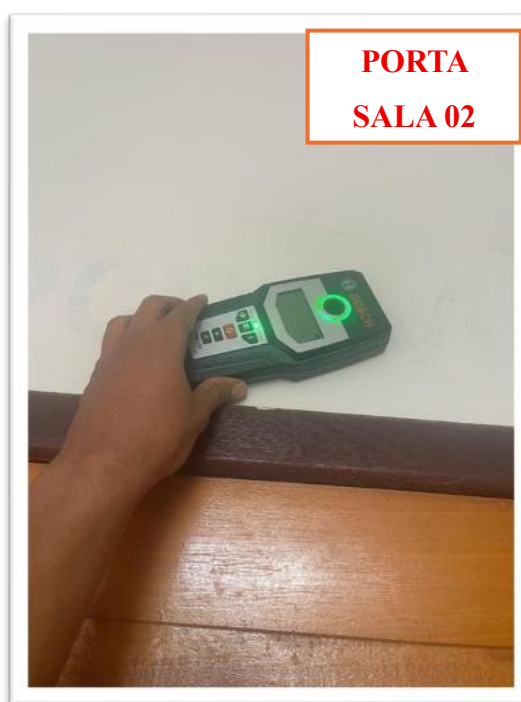
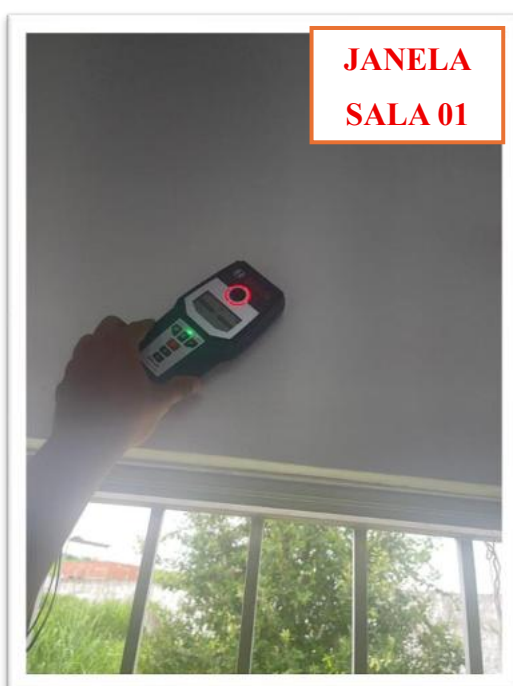
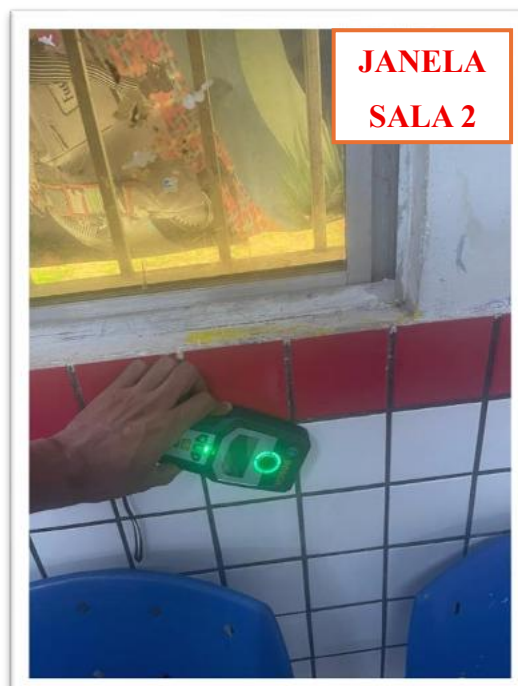
Fotografia 7: Anomalia N°04 e sua localização

## ANOMALIAS Nº04 – CORROSÕES E VERIFICAÇÃO DE VERGAS E CONTRAVERGAS – 19/01/2026 às 10h10

Dessa forma, recomenda-se a realização de manutenção preventiva, incluindo limpeza das superfícies metálicas, tratamento das áreas com início de oxidação e reaplicação de sistema de pintura protetiva anticorrosiva, a fim de preservar a durabilidade dos elementos e evitar o avanço da deterioração.

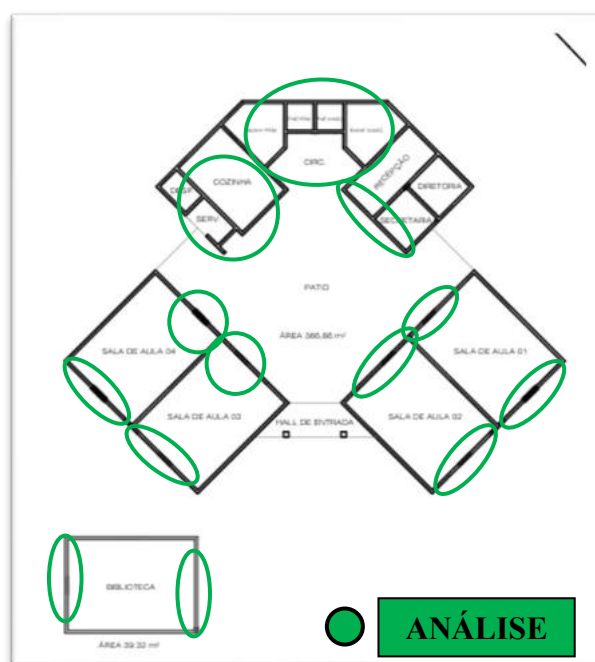
**Figura 5 – CROQUI – MAPEAMENTO DOS ENSAIOS**

Foi realizada a verificação da presença de elementos estruturais do tipo verga e contraverga nos vãos de 14 portas e 20 janelas da edificação escolar, utilizando detector de metais modelo Bosch GMS 120, equipamento apropriado para identificação não destrutiva de armaduras metálicas embutidas em alvenaria e concreto mostrado na Figura 5.
