UNIVERSIDADE ESTADUAL DA REGIÃO TOCANTINA DO MARANHÃO –  
UEMASUL CENTRO DE CIÊNCIAS HUMANAS, SOCIAIS, TECNOLÓGICAS E  
LETRAS – CCHSTL *CAMPUS* AÇAILÂNDIA  
BACHARELADO EM ENGENHARIA CIVIL

**FRANCISCO MATHEUS DA SILVA BARROS**

**ANÁLISE DE MANIFESTAÇÕES PATOLÓGICAS EM ESCOLAS PÚBLICAS NO  
MUNICÍPIO DE AÇAILÂNDIA/MA**

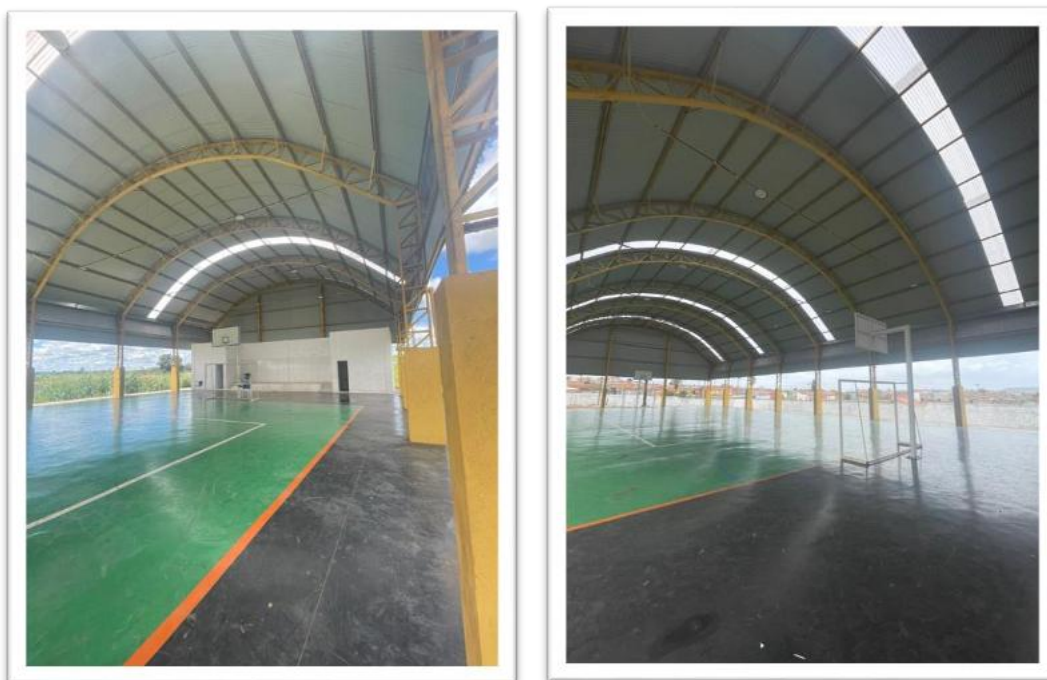
**Figura 6 – QUADRA POLIESPORTIVA – PRÓXIMO A ESCOLA**

Na estrutura metálica da quadra esportiva observada nas proximidades próximo a escola, não foram identificadas manifestações patológicas significativas que indiquem comprometimento estrutural relevante conforme a Figura 6. De modo geral, a estrutura apresenta bom estado de conservação, compatível com o fato de se tratar de uma edificação relativamente recente, com poucos indícios de deterioração.

Cabe destacar que a quadra não faz parte diretamente da estrutura física da escola, porém foi considerada na vistoria devido ao fato de ser frequentemente utilizada pelos alunos durante os períodos de recreio e atividades escolares como demonstra a Figura 7, o que justifica a atenção técnica quanto às suas condições de segurança e conservação.
