UNIVERSIDADE ESTADUAL DA REGIÃO TOCANTINA DO MARANHÃO
CENTRO DE CIÊNCIAS HUMANAS, SOCIAIS, TECNOLÓGICAS E LETRAS
CURSO DE ENGENHARIA CIVIL

ANÁLISE DA PROFUNDIDADE DE CARBONATAÇÃO EM ESTRUTURAS DE
CONCRETO ARMADO: estudo de caso em Açailândia – MA

**ANÁLISE DE ESTRUTURAS DE CONCRETO ARMADO SUJEITAS À
CORROSÃO POR CARBONATAÇÃO: estudo de caso em Açailândia – MA**

Trabalho de Conclusão de Curso apresentado ao curso de Engenharia Civil Bacharelado do Centro de Ciência Humanas, Sociais, Tecnológicas e Letras da Universidade Estadual da Região Tocantina do Maranhão (UEMASUL), campus Açailândia, como requisito parcial para obtenção do grau de Bacharela em Engenharia Civil.

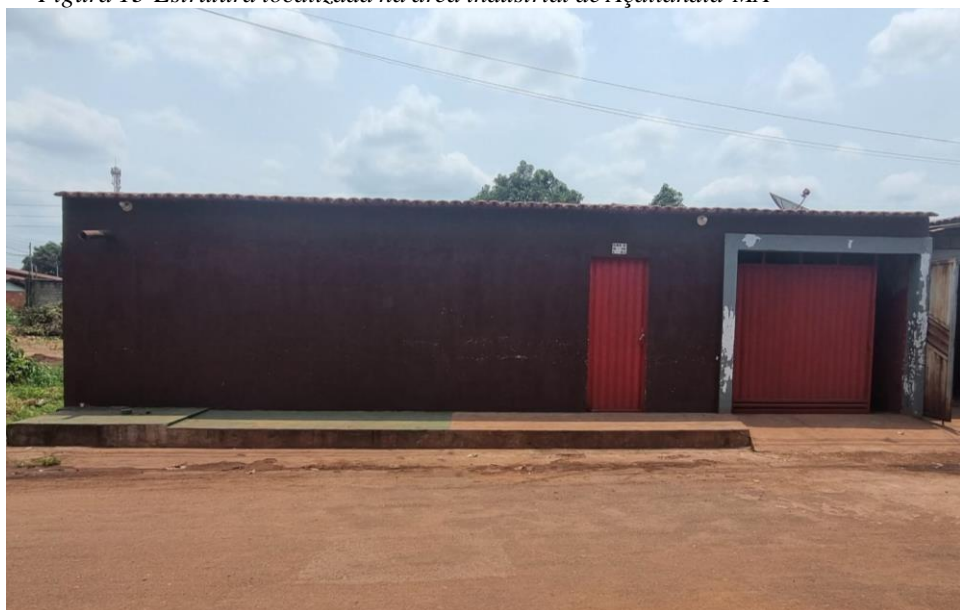
Figura 13-Estrutura localizada na área industrial de Açailândia-MA

O ensaio foi realizado em três estruturas localizadas no município de Açailândia-MA, as quais estão expostas a condições ambientais distintas. Uma das estruturas analisadas está localizada no bairro do Pequiá (Figura 13), onde trata-se de uma região industrial (ZI), classe de agressividade III, que conforme a NBR 6118:2014 é classificada que possui altos índices de poluição, principalmente a atmosférica, visto que essa é uma região onde há a realização de atividades siderúrgicas e conseqüentemente onde há maior concentração de CO₂ (Pestana, 2013).

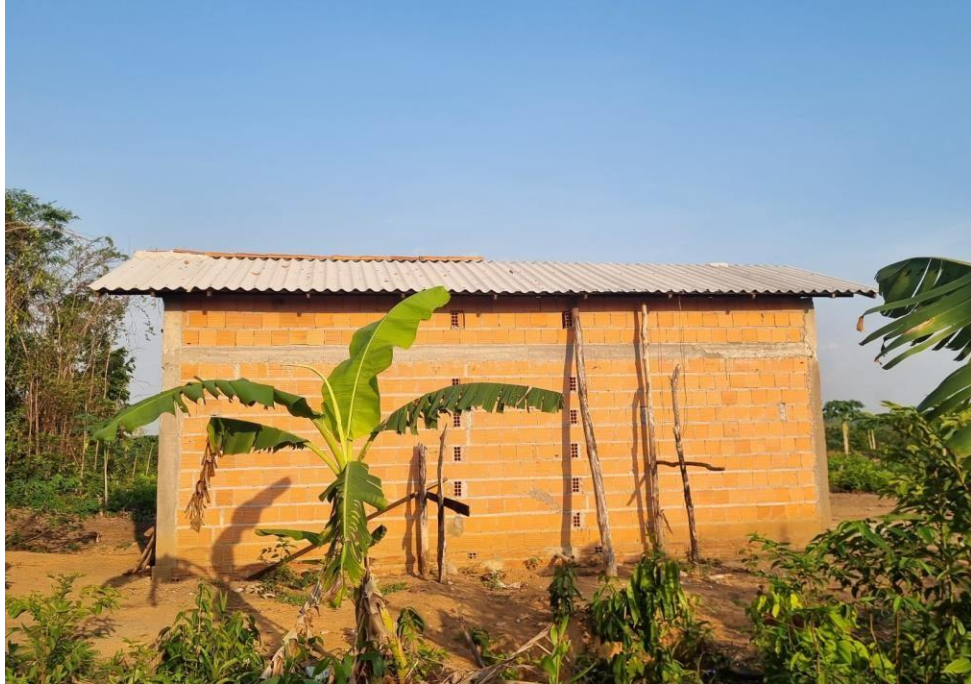
Figura 14-Estrutura localizada na zona rural de Açailândia-MA

Tão logo, a outra trata-se de uma estrutura que está instalada na zona rural (ZR), da cidade, classe de agressividade I, mais precisamente no Assentamento Califórnia(Figura 14), e a última está situada mais próximo ao centro da cidade (Figura 15), na zona urbana (ZU), classe de agressividade II, com o local apresentando fatores ambientais que se difere dos outros dois locais mencionados e, as três localidades correspondem a diferentes classes de agressividade de acordo com o ambiente conforme exposto na norma NBR 6118/2014 e mostrado no Quadro 3.

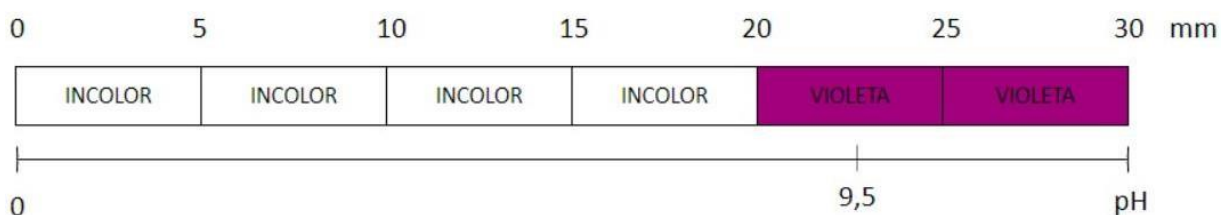
Figura 29-Utilização de uma escala de cores de graduação para avaliar a profundidade da carbonatação

No furo 2 as amostras se apresentaram incolor até 20 mm, indicando um pH abaixo de 9,0. A mudança de coloração ocorreu a partir de 25mm, onde a amostra apresentou-se na cor violeta indicando um pH maior que 9,0. Logo, a profundidade de carbonatação corresponde a 22,5mm.

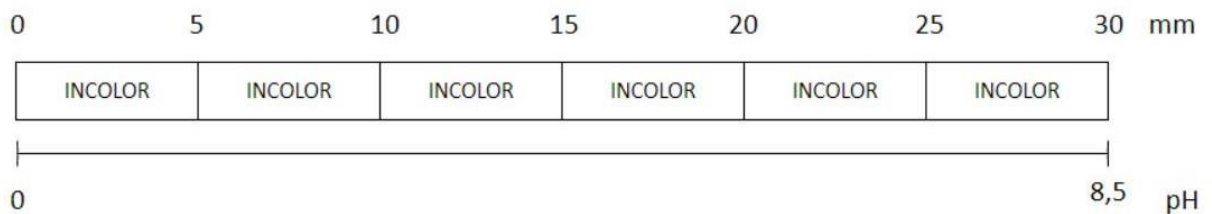
Figura 31-Utilização de uma escala de cores de graduação para avaliar a profundidade da carbonatação

No furo 3, todas as amostras apresentaram-se incolor, indicando um pH abaixo de 9,0, consequentemente apontando que nessa área o concreto da estrutura está sendo carbonatado e que a profundidade de carbonatação corresponde a 30mm.

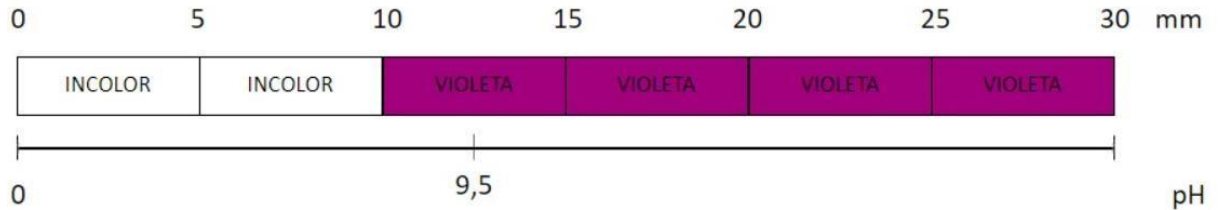
Figura 34-Utilização de uma escala de cores de graduação para avaliar a profundidade da carbonatação

Na Figura 32 e Figura 33, as amostras do furo 1 e 2 se apresentaram incolor até 10 mm, indicando um pH abaixo de 9,0 e consequentemente apontando que o concreto daquela área da estrutura está carbonatado até essa profundidade. A partir de 15mm, as amostras se apresentaram na cor violeta, indicando um pH maior que 9,0. Assim, a profundidade de carbonatação corresponde a 12,5 mm.

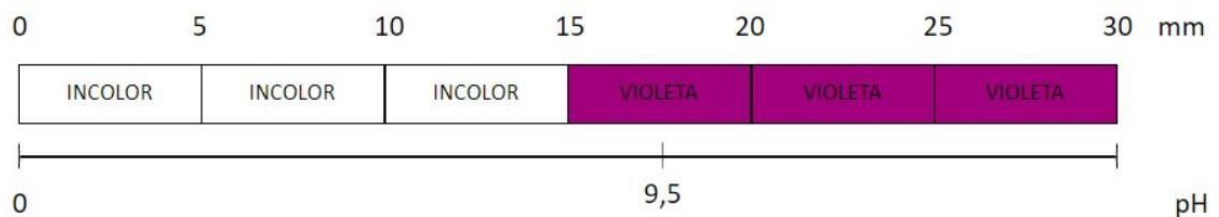
Figura 36-Utilização de uma escala de cores de graduação para avaliar a profundidade da carbonatação

Como mostrado na Figura 35 as amostras do furo 3 da estrutura da zona rural permaneceram incolor até 15mm, o que indica um pH abaixo de 9,0. A partir de 20 mm as amostras estão na cor violeta. Assim a profundidade de carbonatação é de 17,55mm.

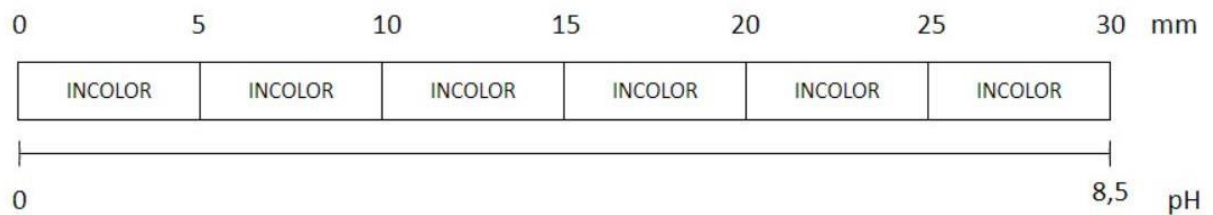
Figura 40-Utilização de uma escala de cores de graduação para avaliar a profundidade da carbonatação

As amostras que correspondem aos furos 1,2 e 3 da estrutura localizada na área industrial apresentaram-se incolor desde o furo com profundidade de 5mm, indicando um pH menor que 9,0 e conseqüentemente indicando que o concreto da estrutura está carbonatado.
